【施設効果事例】熊本県阿蘇市一の宮町神石

【施設効果事例】大分県竹田市荻町政所

【施設効果事例】新所地区(熊本県阿蘇郡南阿蘇村立野)

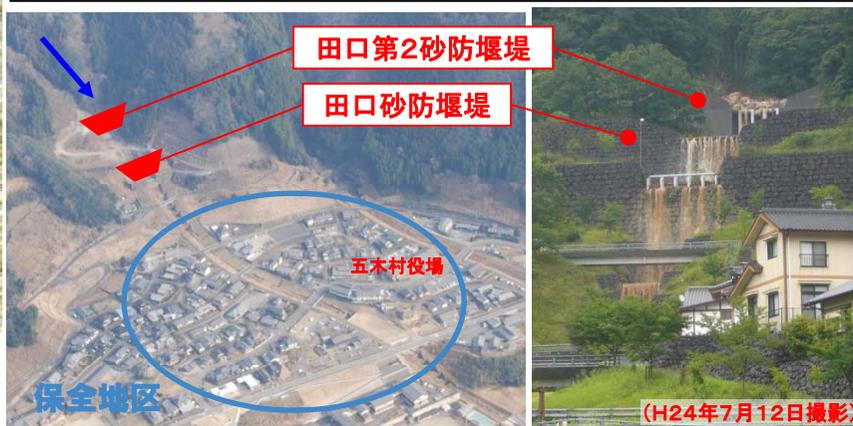
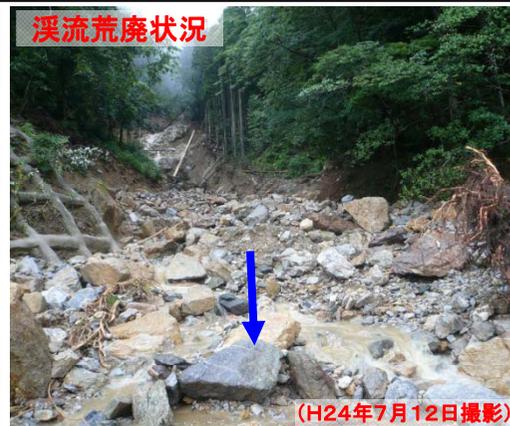
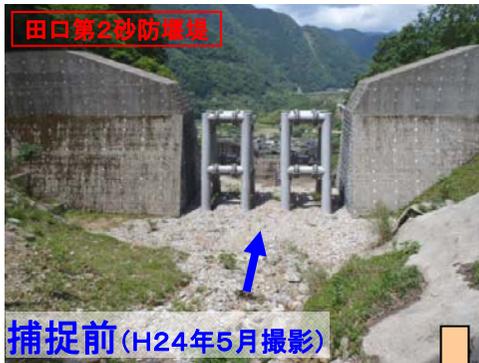
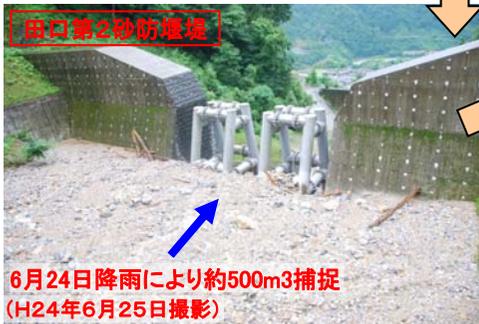
発生場所：熊本県球磨郡五木村甲頭地地先
 状況：梅雨前線豪雨により土石流が発生したが、砂防堰堤が整備されており、土石流(約7,600m³)を捕捉。下流地区の土石流被害を未然に防止した。

7月12日降雨により約7,100m³を捕捉 (H24年7月13日撮影)

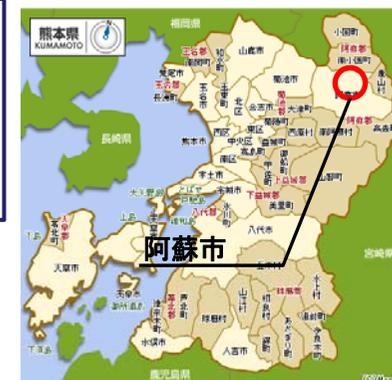
状況：梅雨前線に伴う豪雨により土石流が発生したが、砂防堰堤が整備されており、土砂や流木を捕捉し被害軽減につながった。

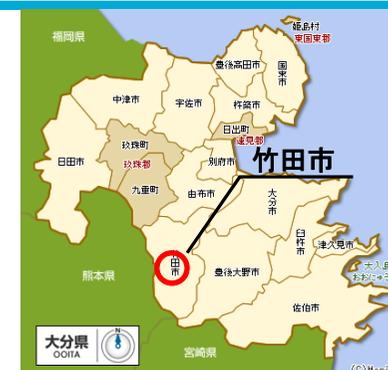
災害発生日：7月12日
 降雨状況：連続雨量 251mm (7/11 16:00～ 7/12 8:00)
 時間雨量 51mm (7/12 6:00～7:00)
 発生箇所：大分県竹田市荻町政所
 状況：梅雨前線に伴う豪雨により大量の流木が発生したが、砂防堰堤が整備されており流木を捕捉。一部流出したが、被害軽減につながった。

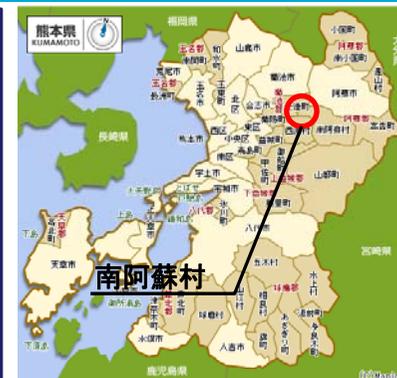
状況：梅雨前線に伴う豪雨によりがけ崩れが発生したが、待受擁壁が整備されており、崩壊土砂を捕捉。施設は被災したものの、保全対象への被害を防いだ。
