資料-2

河川堤防の被災状況の 調査・分析について

台風第19号による被災要因

被災要因の分析について

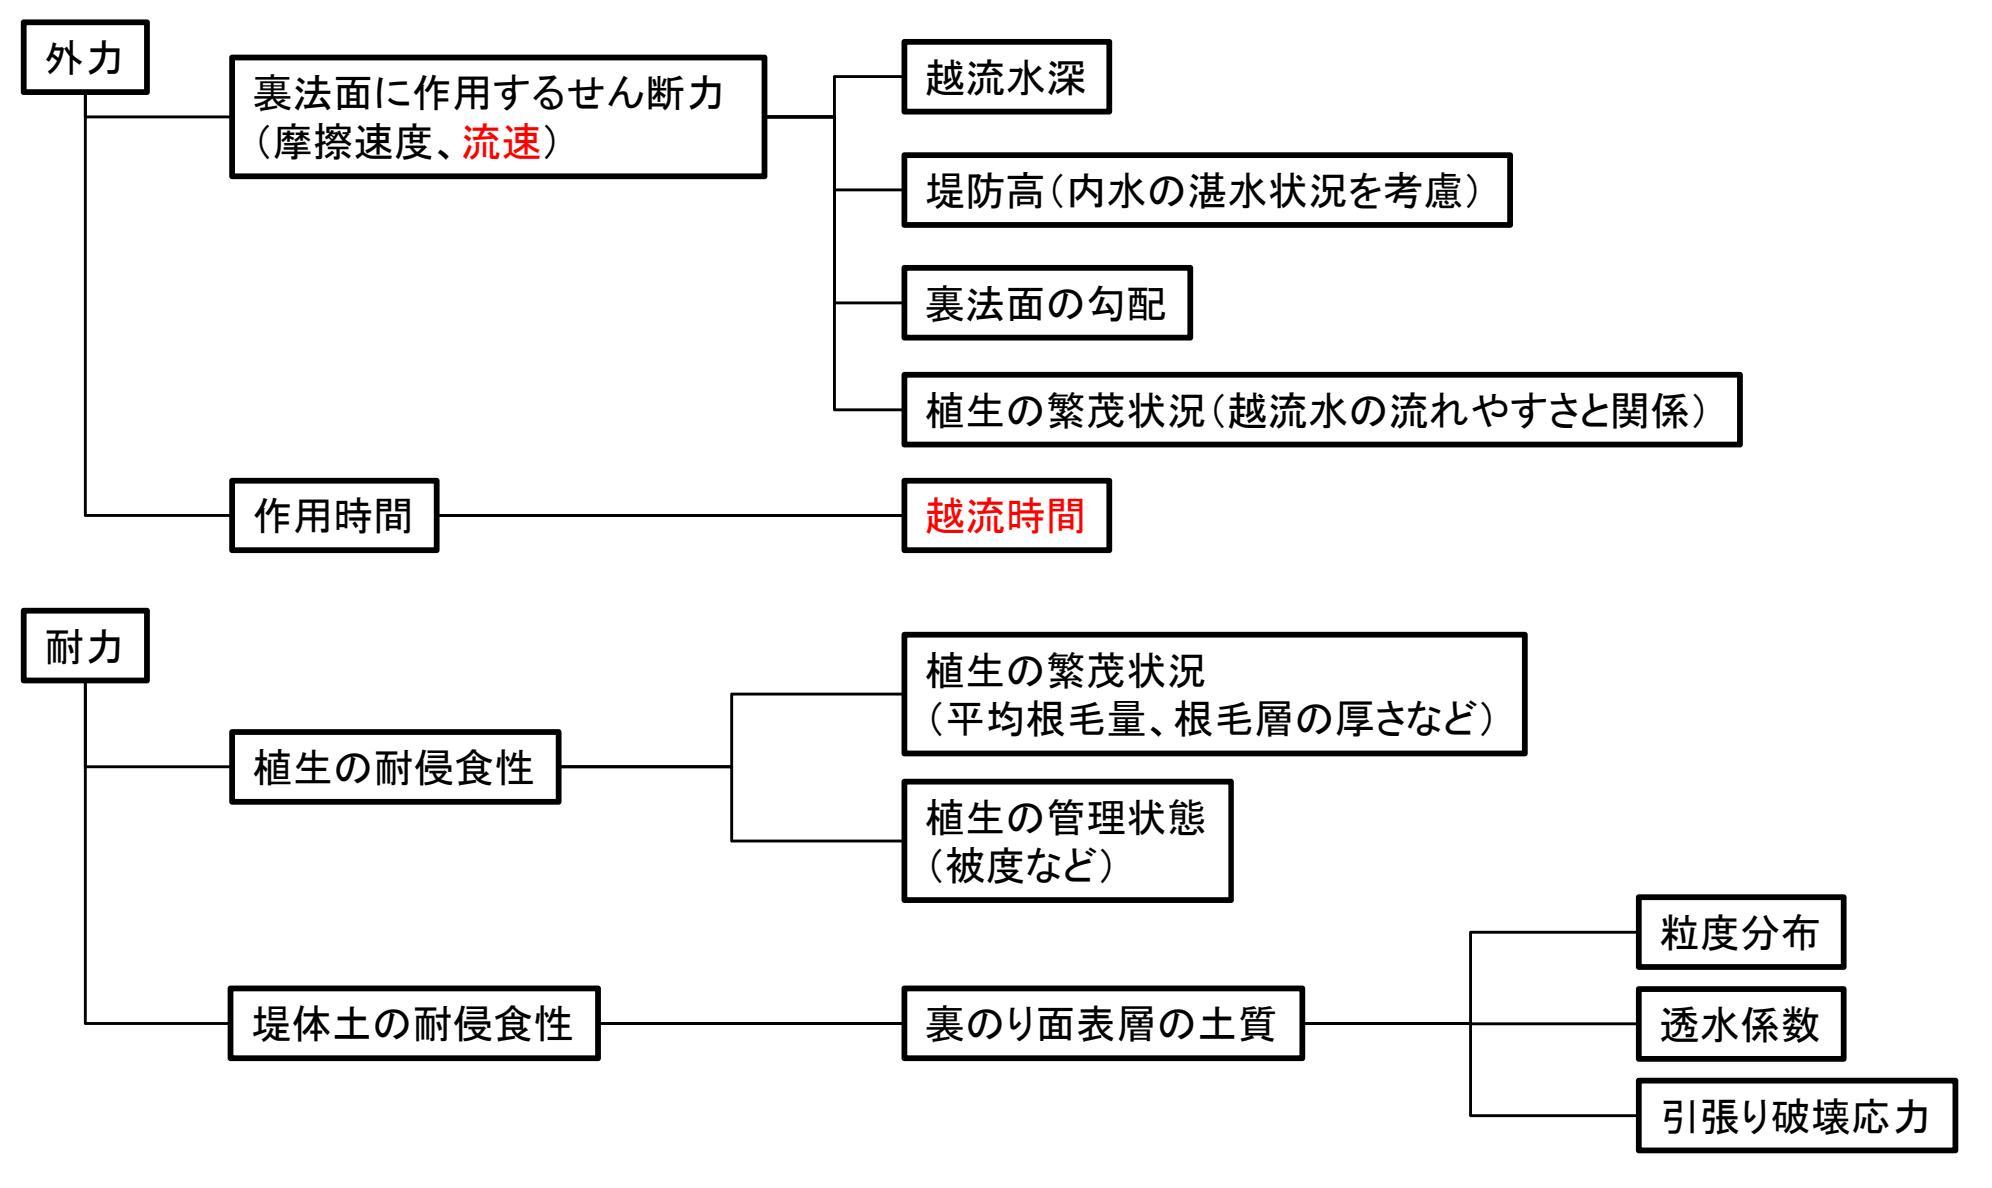
既往の知見を参考にして、越水による法面侵食過程の外力と耐力を以下の通り整理した。

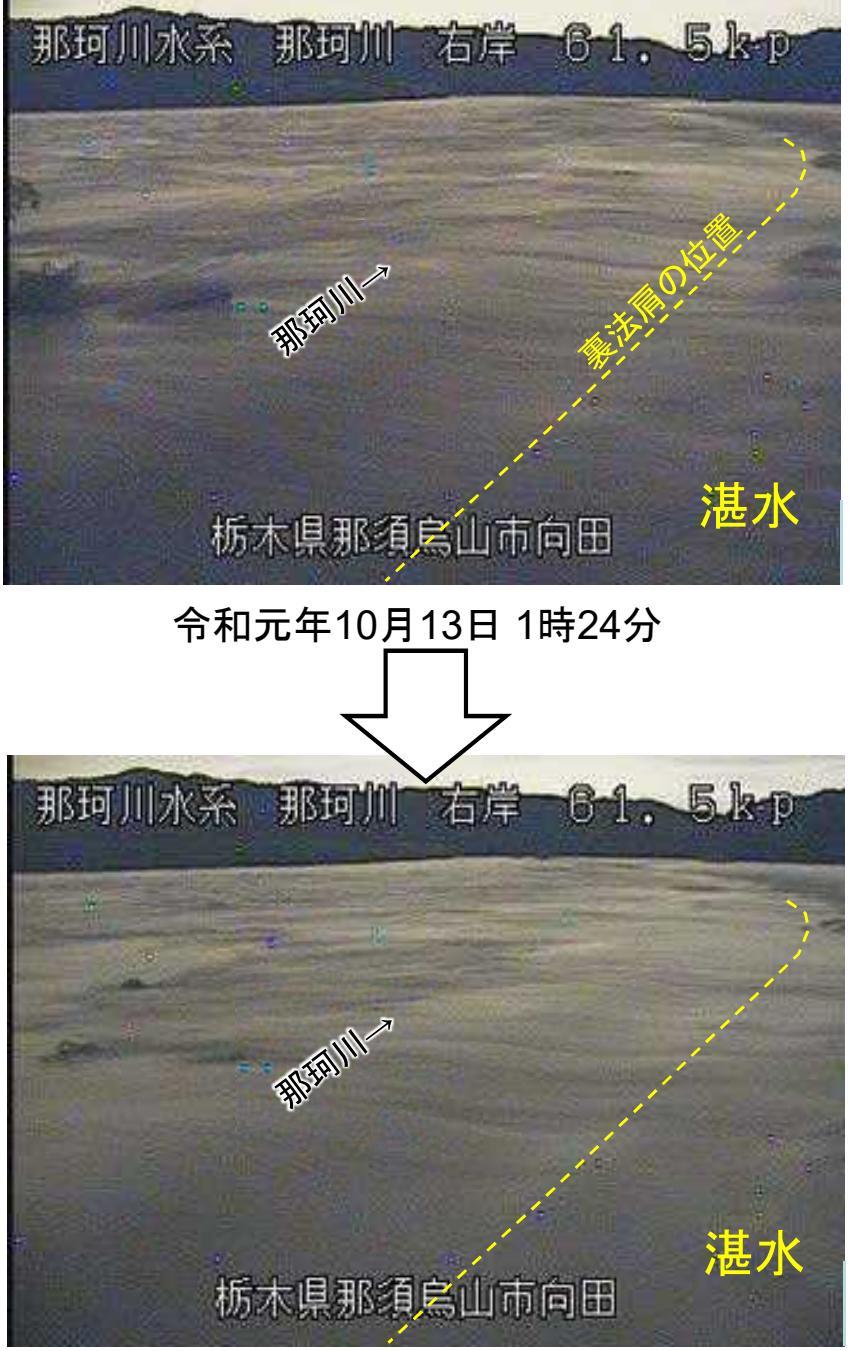
- ・ 越水開始前から堤内地が湛水し、裏法面に越
 流水が作用していた時間は短かったと推測さ
 れる。
- 堤内地の湛水状況によって、堤防に作用する
 外力は大きく変化する。
- 水位計から推測した最大越流水深、継続時間 だけでは、外力の大きさを適切に評価できな い場合もある。

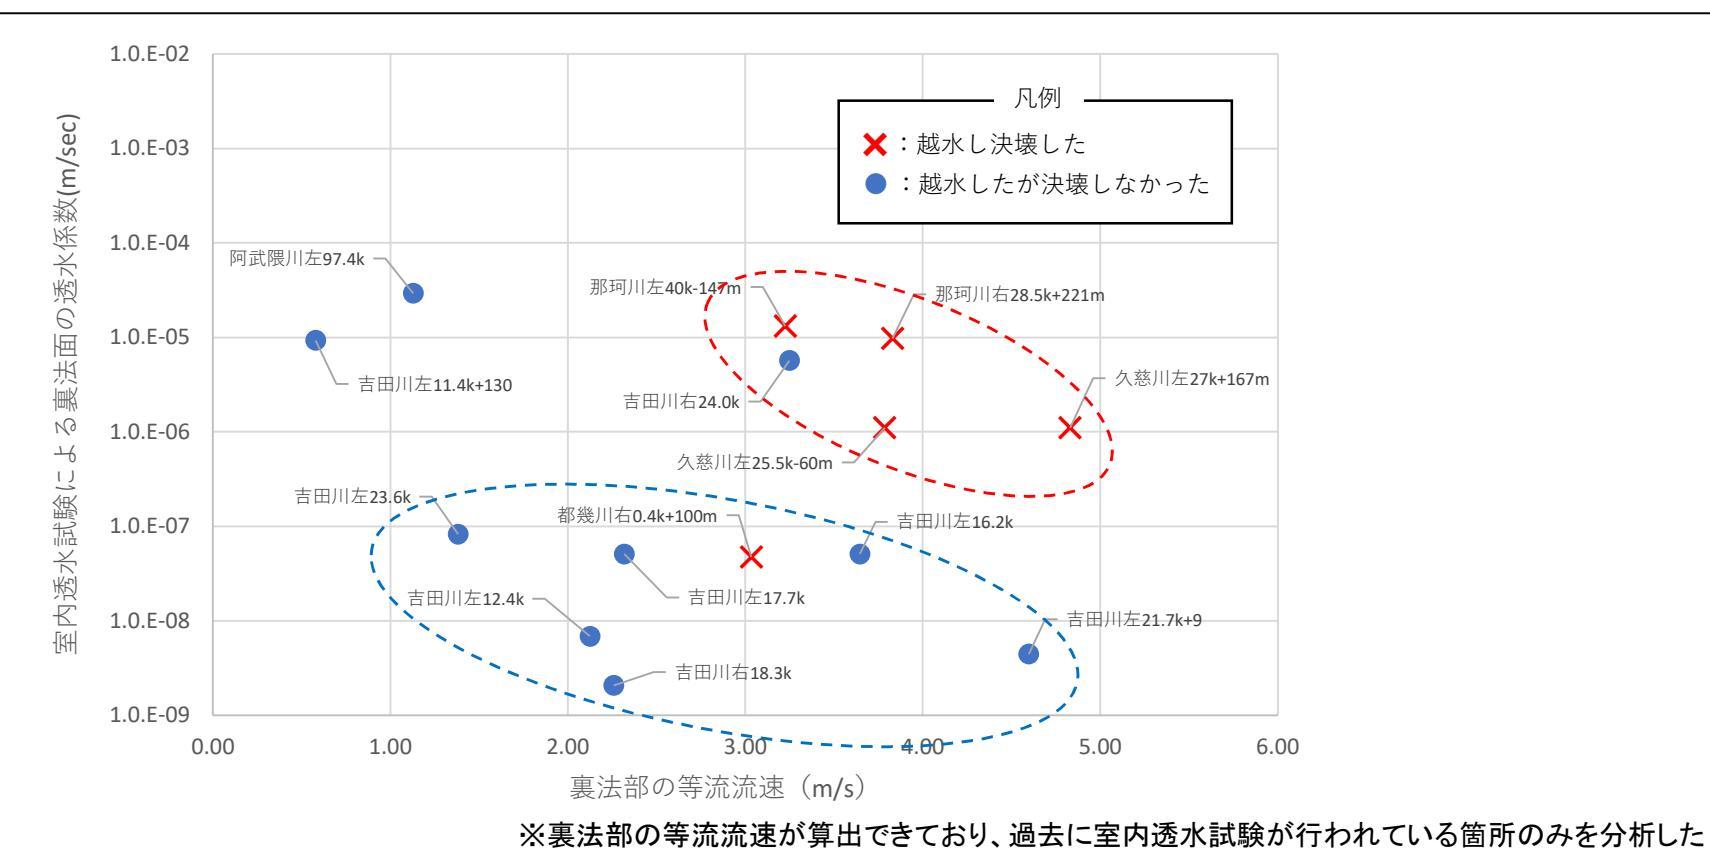
- 第2回検討会で土質により耐侵食性(堤防の耐力)が異なるとの仮定の下、土質を代表する指標として裏法面の透水係数を採用して、透水係数と裏法流速の関係を整理したところ、透水係数が小さい箇所では決壊が少なく、透水係数が大きい箇所では決壊が多い傾向が見られた。
- 一方、浸透の影響を考えると、裏法の透水係数だけでなく、堤体内水位について確認すべきであり、<u>堤防の</u> <u>形状や水位の継続時間と裏法への浸透について、指標を用いて検討</u>すべきではないかとのご意見をいた だいた。
- そこで、越水決壊箇所のすべりやパイピングの影響をみるために、越水箇所の被災時外力を用いた浸透に対する再現解析結果や、詳細点検結果を用いて、越水箇所の浸透に対する安全性を分析した。
- また、堤体の浸透に対する影響をみるために、堤防の形状や水位ハイドロが要素として含まれている堤防 脆弱性指標t*を用いて、越水決壊と浸透の影響について分析を行った。
