## 倒壊メカニズムについて（最終報告）

#### 4. 堤防(パラペット部)倒壊状況の整理

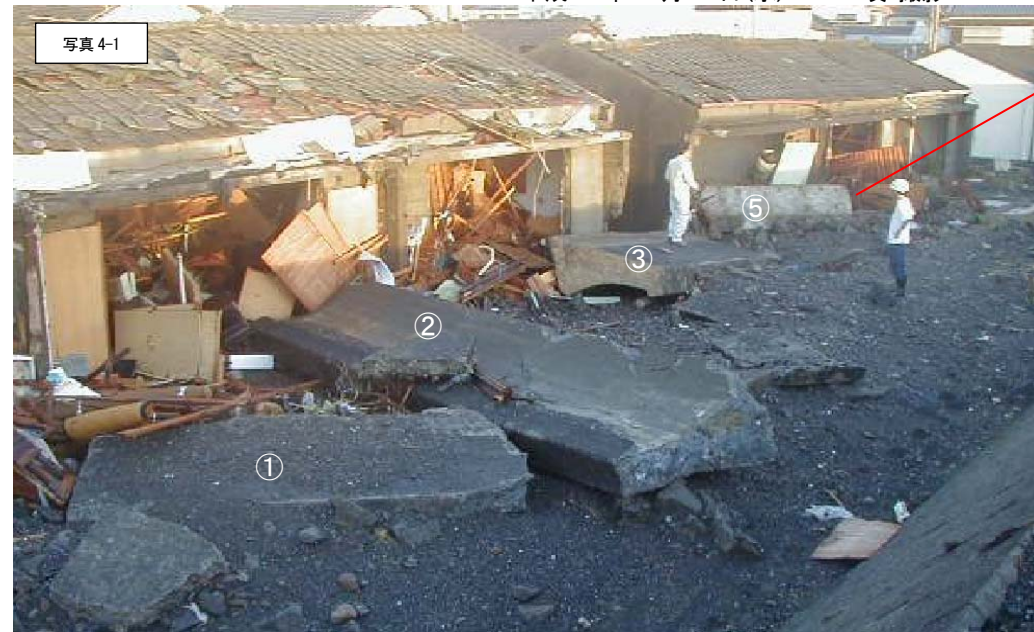
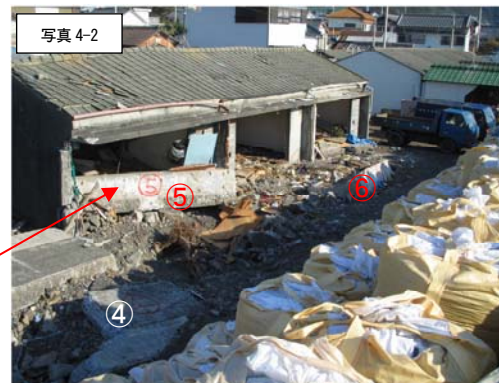
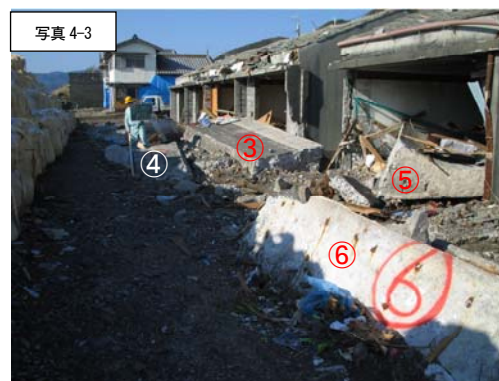
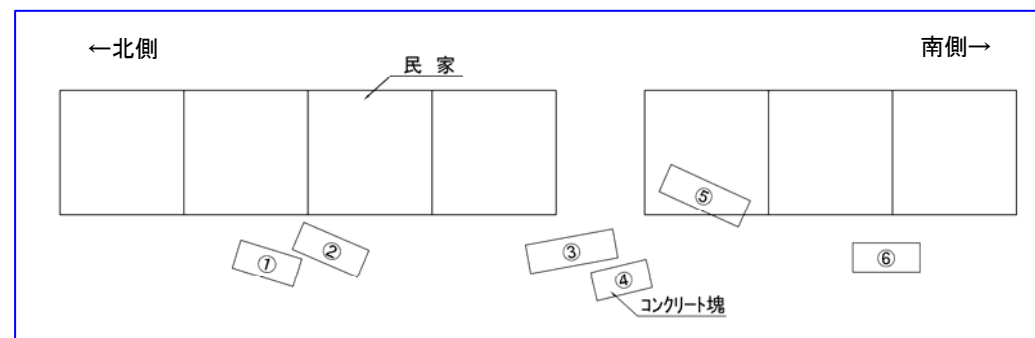
##### パラペットの飛散状況

堤防(パラペット部)倒壊のメカニズムを推測するために、堤防倒壊の状況を整理し、以下に示す。

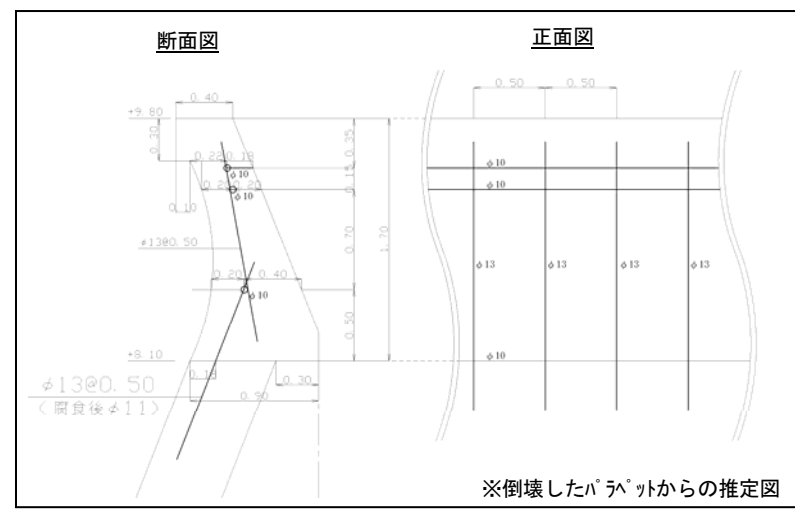
パラペットの鉄筋の配筋図

鉄筋の破断状況

- ・ 飛散したパラペット側には、引きちぎられた鉄筋(差し筋)が残っている
- ・ 上記の鉄筋は、全て海側に向かって曲がっている
- ・ 北側、南側ともに堤体側の鉄筋箇所はコーン破壊(次頁参照)が発生した跡が見られる

- ・ 鉄筋が延びきって引張により破壊したと思われる
- ・ コーン破壊の状況から鉄筋の埋込長(付着)は十分であったと思われる

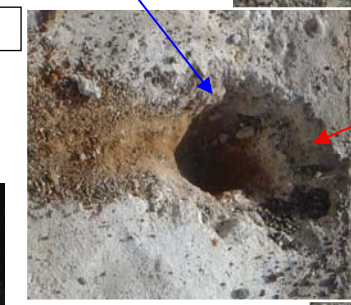
写真 4-19

堤体側の鉄筋箇所はコーン破壊が発生した跡が見られる

コーン破壊現象としては、「埋込長が長い場合」「埋込長が短い場合」の大きく2種類が考えられ、これらの特徴を下表に示す。この特徴から以下のことが言える。

- ・鉄筋が破断していることから、使用している鉄筋に対する埋込長は十分であったと推測される。
- ・鉄筋に作用する引張が破断強度以上であったため、埋込部の浅い位置で鉄筋の伸びが生じ、破断面からコンクリートにコーン破壊が発生したものと考えられる。

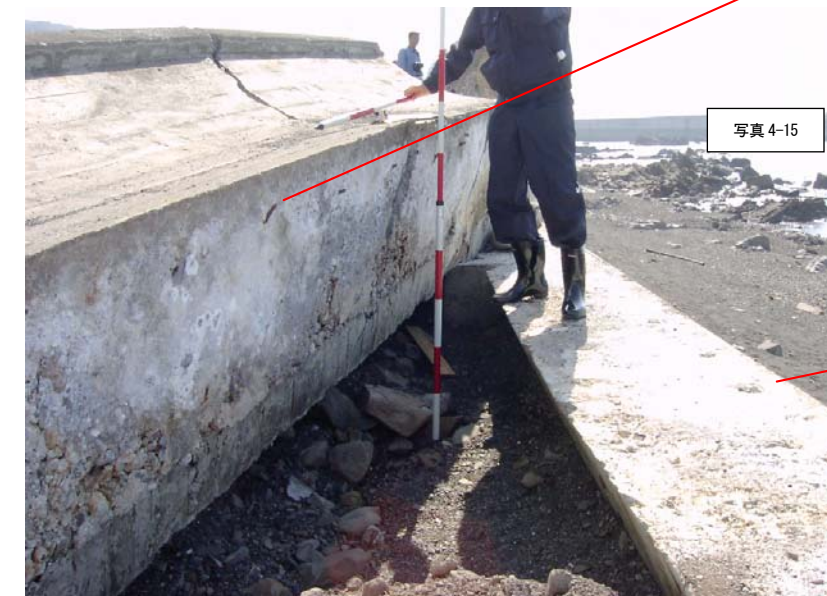
写真 4-15

飛散したパラペット側に残っている鉄筋は、全て海側に向かって曲がっている

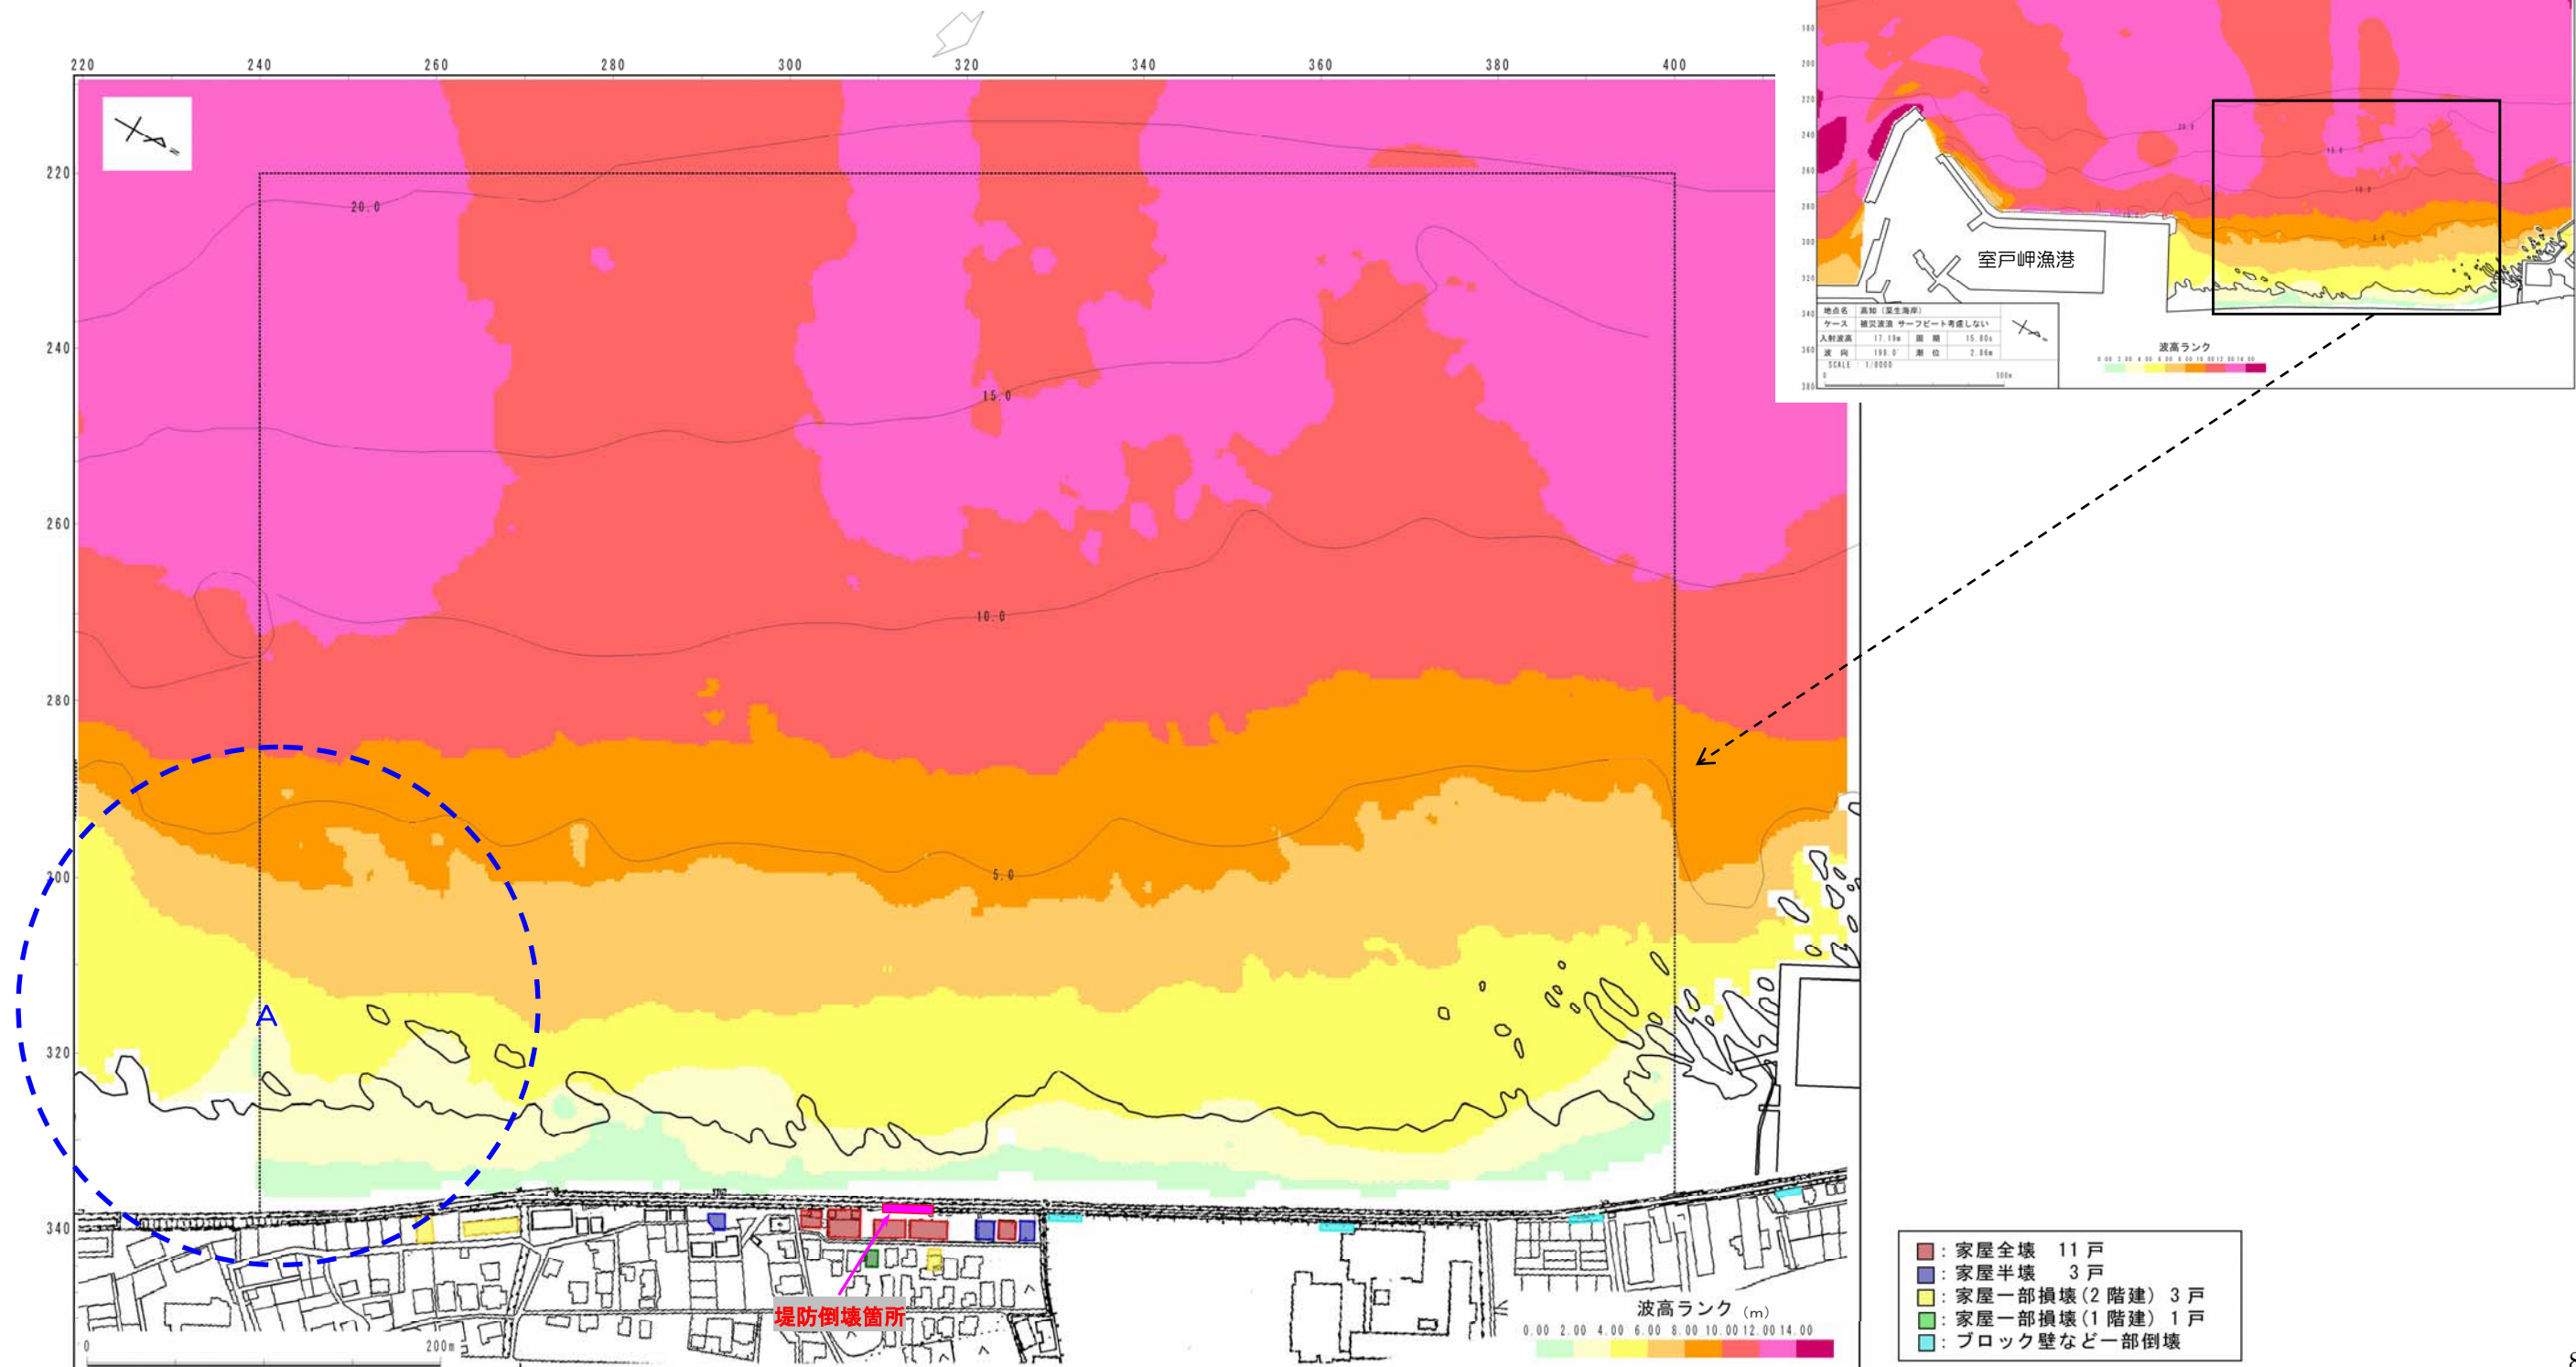
図 5-1 非定常緩勾配不規則波波動方程式による被災時の前面海域の波高算定結果

これより、被災時の被災箇所前面海域の状況は周辺海域と同程度の波浪状況であったと考えられるが、計算結果並びに汀線付近の地形的な特徴により以下の様な特徴が読み取れる。

- ・ 被災箇所は南側（A、室戸岬側）は、室戸岬漁港の防波堤による波の遮蔽効果と岩礁などの浅い海底地形が沖合に広がっているため、波高の比較的低いエリアが沖に広がっている。
- ・ 被災箇所前面は海岸形状がやや凹状であるということもあり、波高 4.0～6.0m の波高ランクのエリアが陸側に存在する。

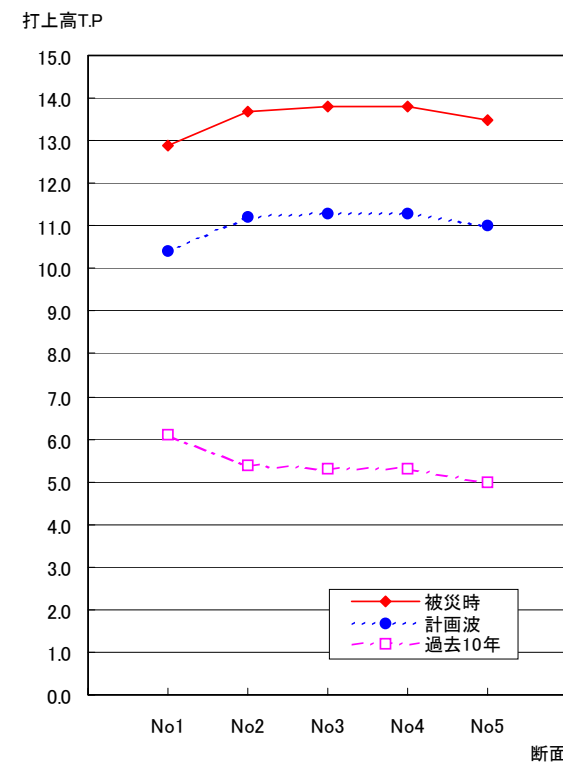
図 5-3 打上高

打上高の算定結果を図 5-3、計画波の打上高に対する被災時の打上高の比を図 5-4 に示す。

これより、被災時ではすべて断面において、来襲波による打上高さは堤防天端高 (T.P.+9.8m) を大きく越える結果となった。また、これは計画波による打上高の約 1.2 倍であった。

これらのことから、被災時では堤防倒壊箇所だけでなく、その周辺においても来襲波が堤防を越えていたと推測される。

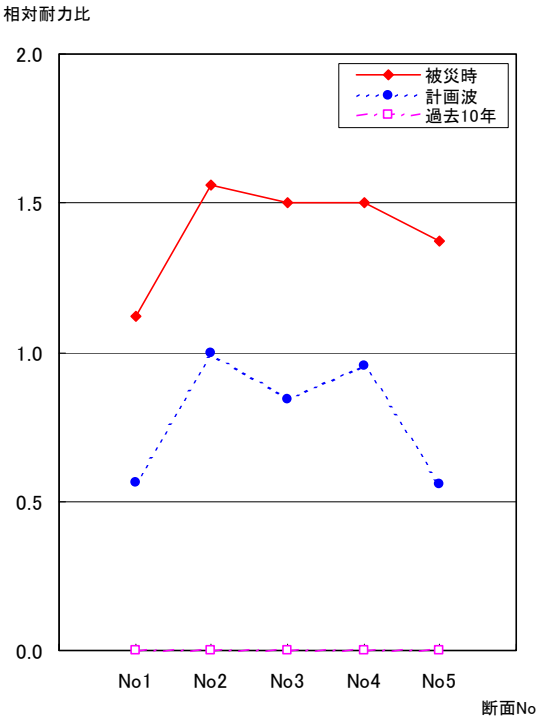
図 5-6 引張耐力の相対耐力比

計画波で最大の耐力比が発生している No2 断面の耐力比を 1.0 とした場合の相対耐力比の照査結果を下図に示す。

- ・引張耐力は、被災時の被災箇所付近では、引張は計画波の約 1.5 倍程度、せん断は計画波の約 1.7 倍程度の耐力比となっていることから、今回は、計画を大きく上回る波圧力が作用したと推測される。
- ・過去 10 年ではパラペットに波力が作用せず、計算結果だけで判断すれば、これまでの来襲波浪ではパラペット部を損傷させるような波浪ではなかったと推測される。
- ・倒壊及び損傷した区間 (No2, No3, No4) は、それ以外の区間 (No1, No5) より相対耐力比が大きい値となっている。

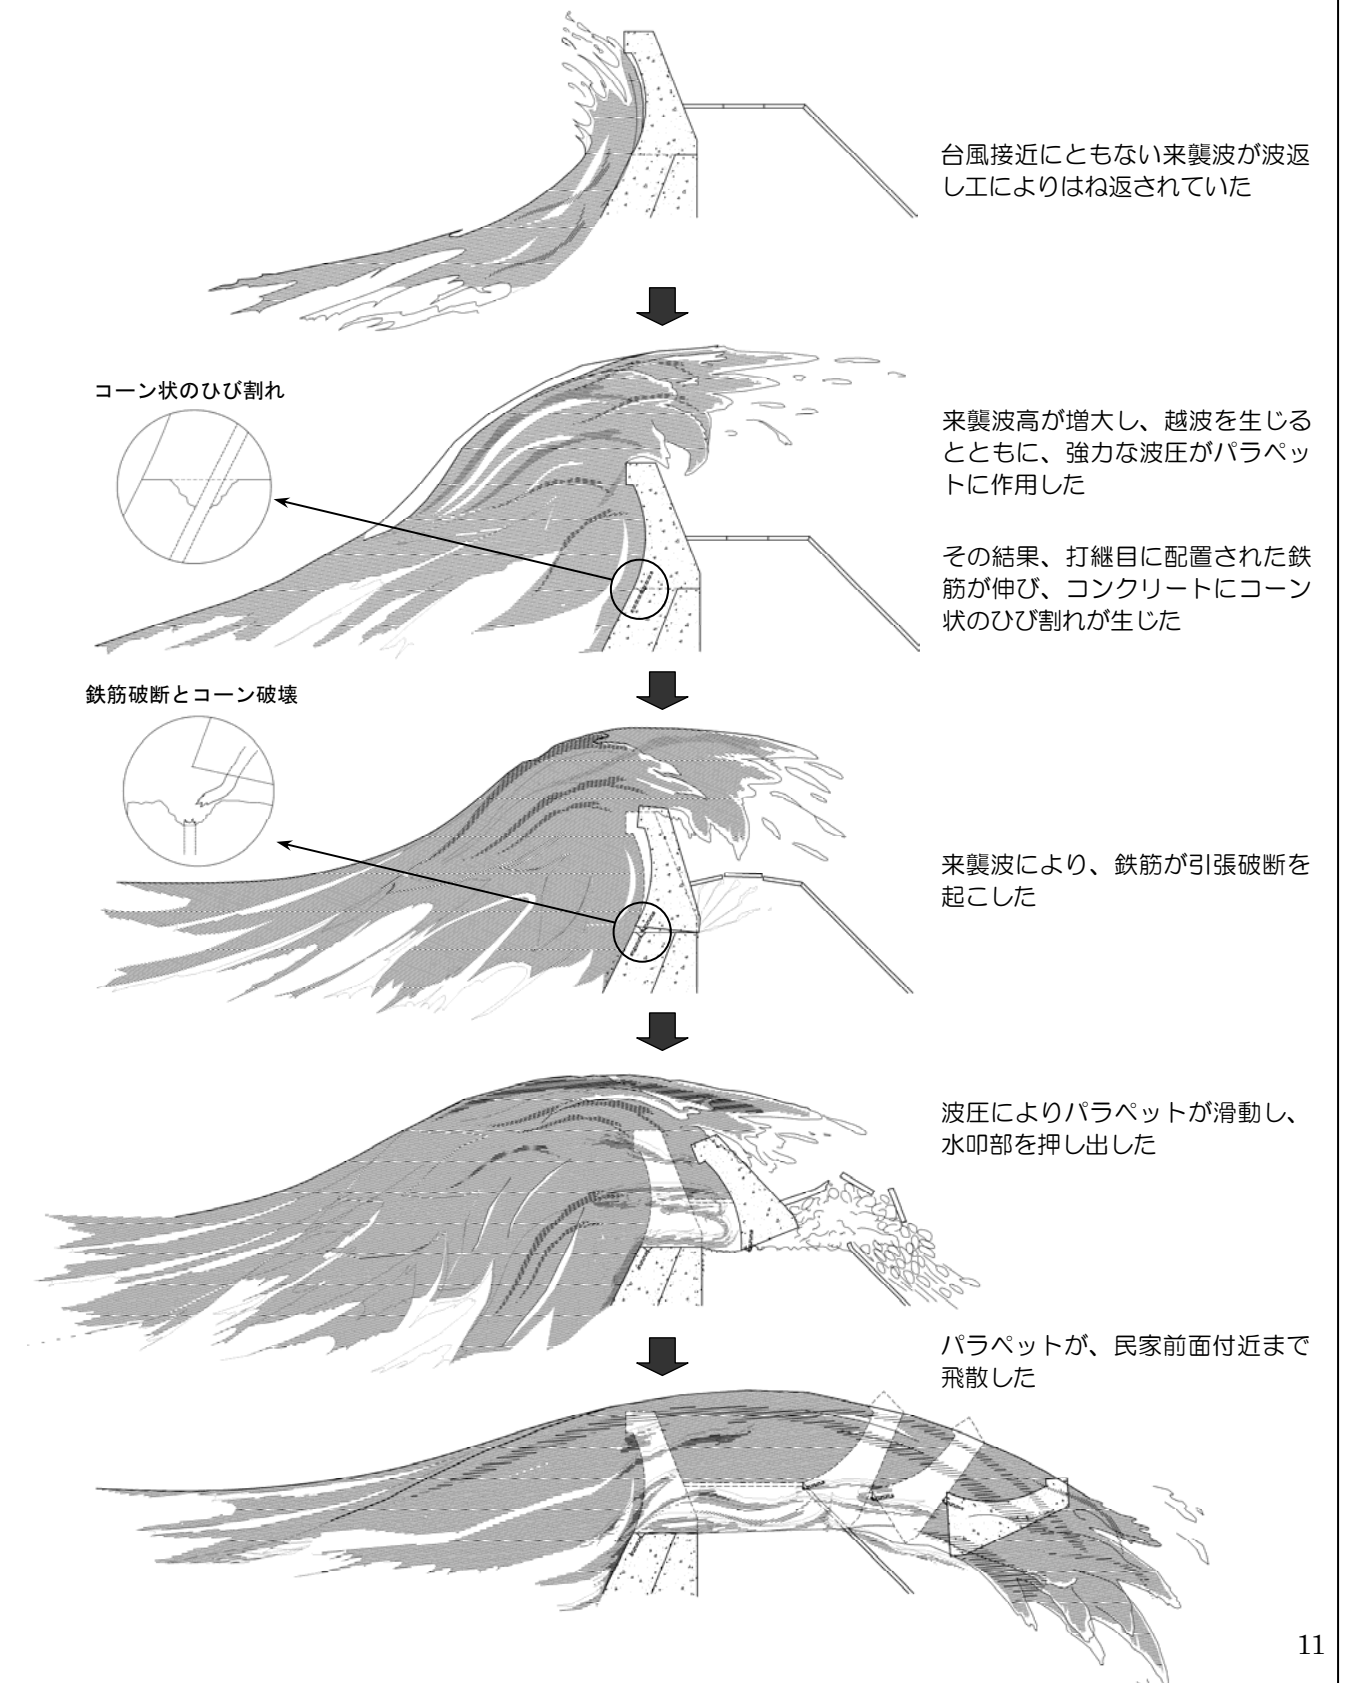
#### 堤防倒壊メカニズム（イメージ図）

- ・鉄筋が延びきって引張により破壊したと思われる。
- ・コーン破壊の状況から鉄筋の埋込長（付着）は十分であったと思われる。
- ・堤体の滑動により天端被覆工が削り取られたことが想定される
- ・鉄筋の引張耐力は、被災時の被災箇所付近では、引張は計画波の約 1.5 倍程度、せん断は計画波の約 1.7 倍程度の耐力比となっていることから、今回は、計画を大きく上回る波圧力が作用したと推測される。
- ・過去 10 年ではパラペットに波力が作用せず、計算結果だけで判断すれば、これまでの来襲波浪ではパラペット部を損傷させるような波浪ではなかったと推測される。
- ・倒壊及び損傷した区間 (No2, No3, No4) は、それ以外の区間より相対耐力比が大きい値となっている。

現地調査による堤防の被災状況、観測データの整理による被災時の海象状況（波浪・潮位）及び被災時の状況解析結果より、台風 23 号来襲による堤防倒壊の被災メカニズムは以下のように推測される。
