## 倒壊メカニズムについて（中間報告）

### 1. 菜生海岸の概要（第一回委員会資料補足）

#### ４．堤防(パラペット部)倒壊状況の整理

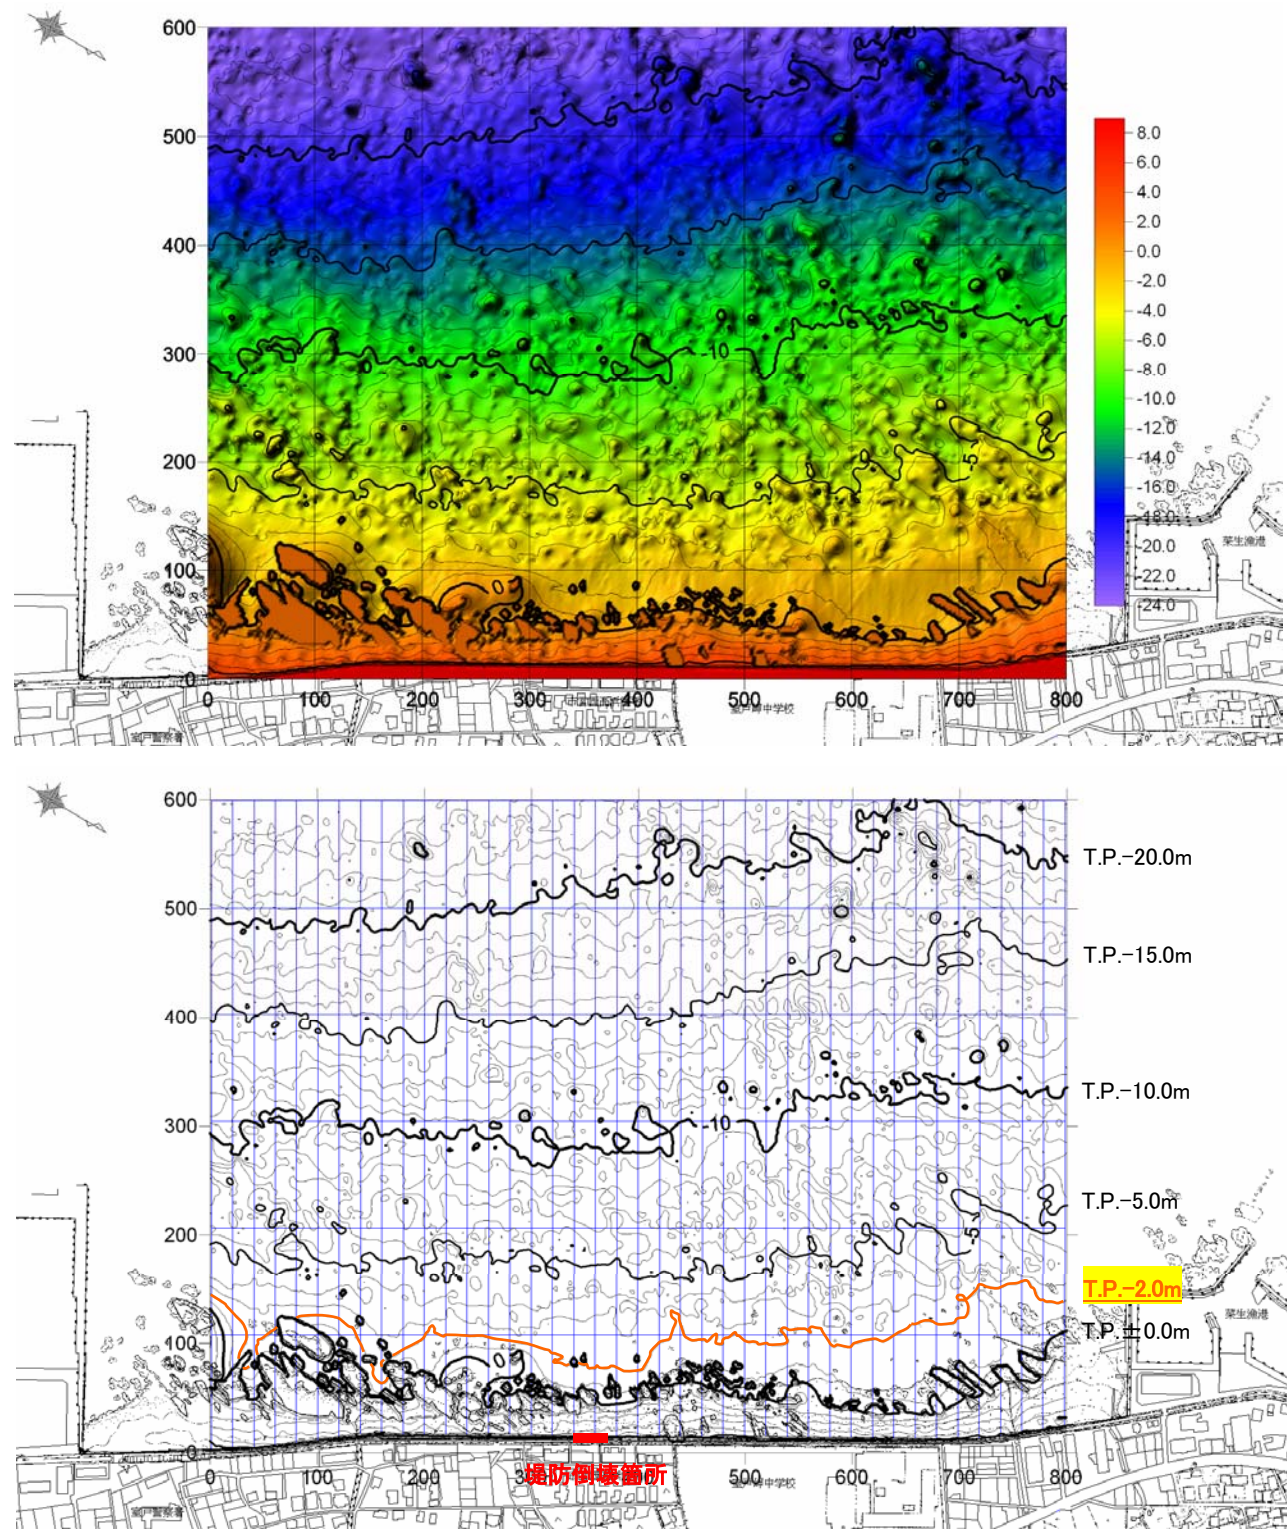
図 1-3 深浅測量結果

堤防倒壊箇所前面海域の地形形状は、全体的にほぼ平行等深線であるが、以下のような特徴がみられる。

- ・ T.P.-10m 以深では、堤防倒壊箇所の北側が沖にむかって張り出した地形形状を呈している。
- ・ T.P.-10m 以浅では、堤防倒壊箇所付近を中心に非常に緩やかな凹状の地形形状を呈している。
- ・ 堤防倒壊箇所前面では、他と比べて T.P.-2.0m の等深線が陸側に近づいており、前浜幅は相対的に狭い。

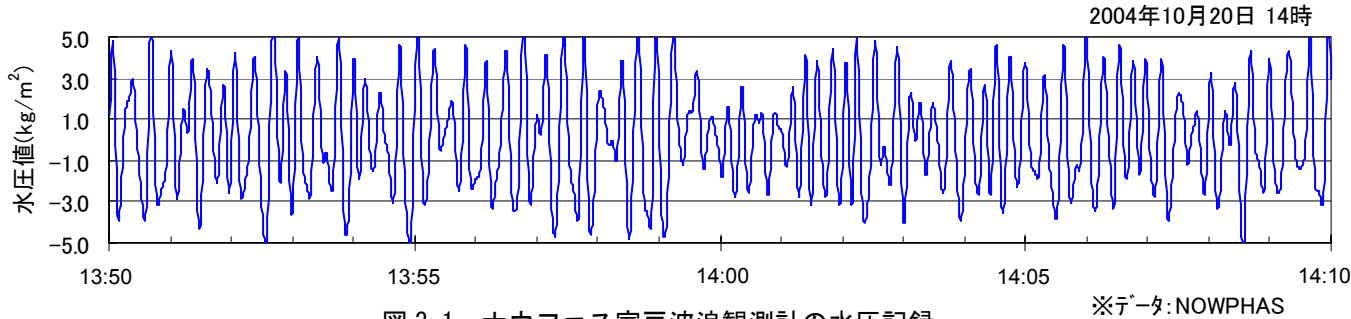
図 3-1 ナウファス室戸波浪観測計の水圧記録

- ・ ナウファス室津波浪観測地点の超音波式波浪観測計は欠測。
- ・ 水圧式波浪観測計の記録は毎偶数正時の前後 10 分の計 20 分間。連続観測は記録していない。
- ・ 14 時 (13:50~14:10) 及び 16 時 (15:50~16:10) には、記録限界値 (5~5kg/m<sup>2</sup>) を越えた観測記録が存在した。
- ・ この記録をもとに当時の有義波高 (H<sub>1/3</sub>=13.55m, T<sub>1/3</sub>=15.8s) の推算を実施している。よって、実際はさらに大きな波高が来襲していた可能性も考えられる。

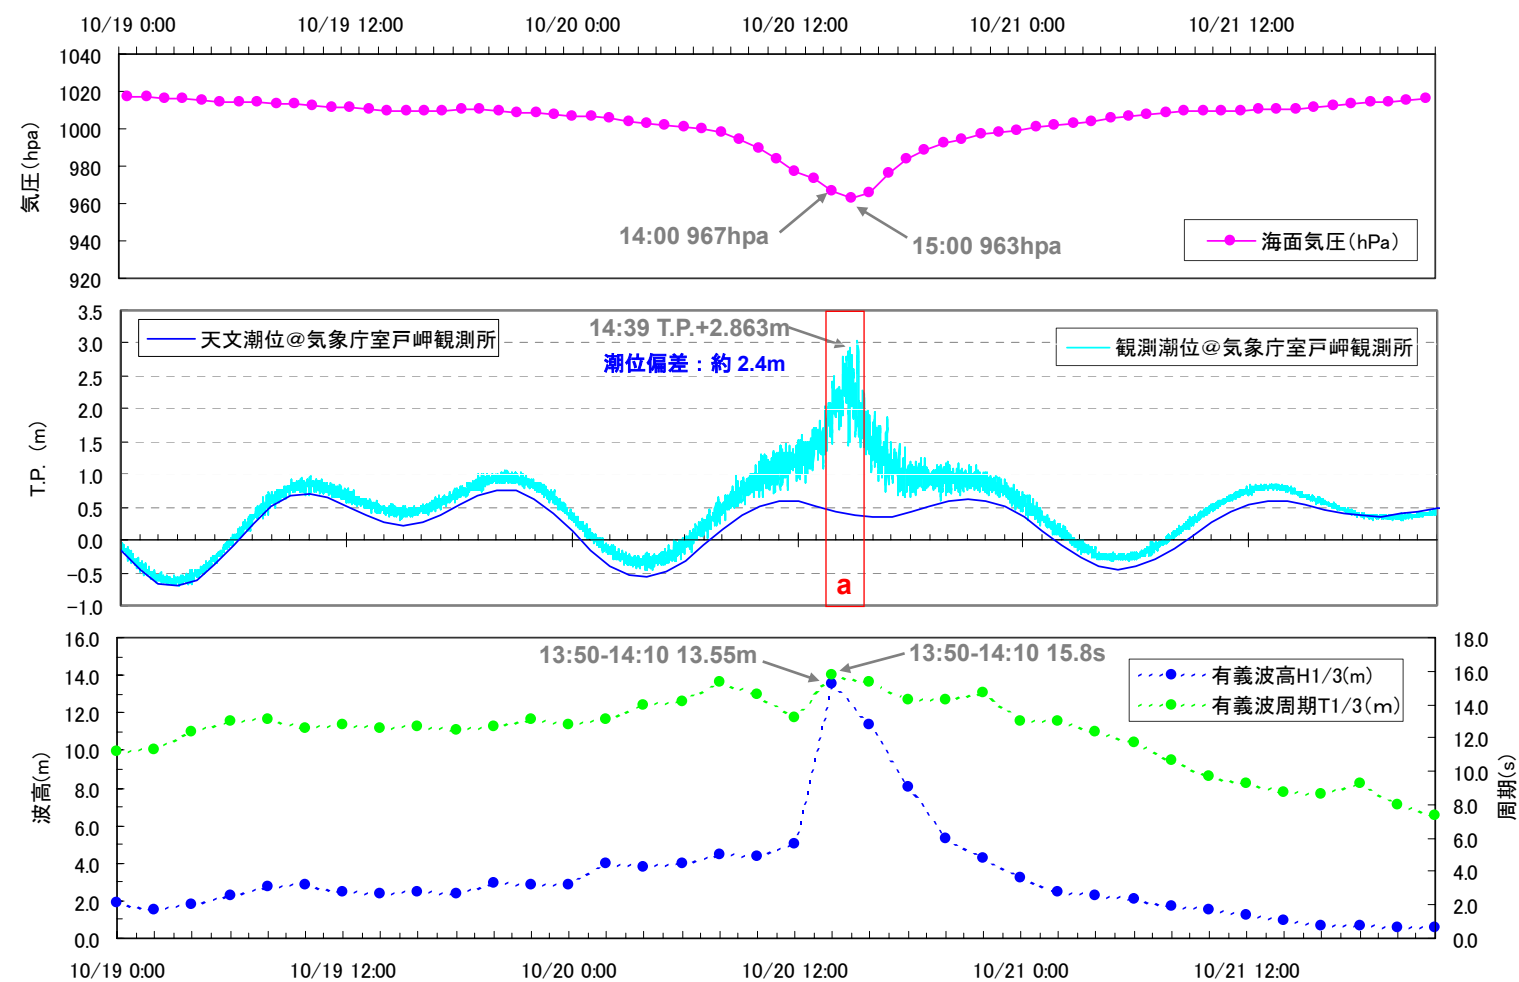
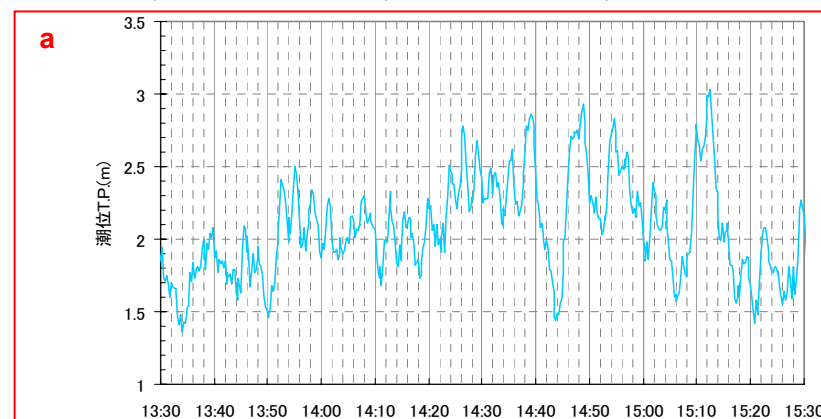
図 3-3 被災時刻前後の海面気圧，潮位，波高・周期の変化

菜生海岸周辺の観測所記録より、台風 23 号来襲時における波浪及び潮位の状況を下表に示す。

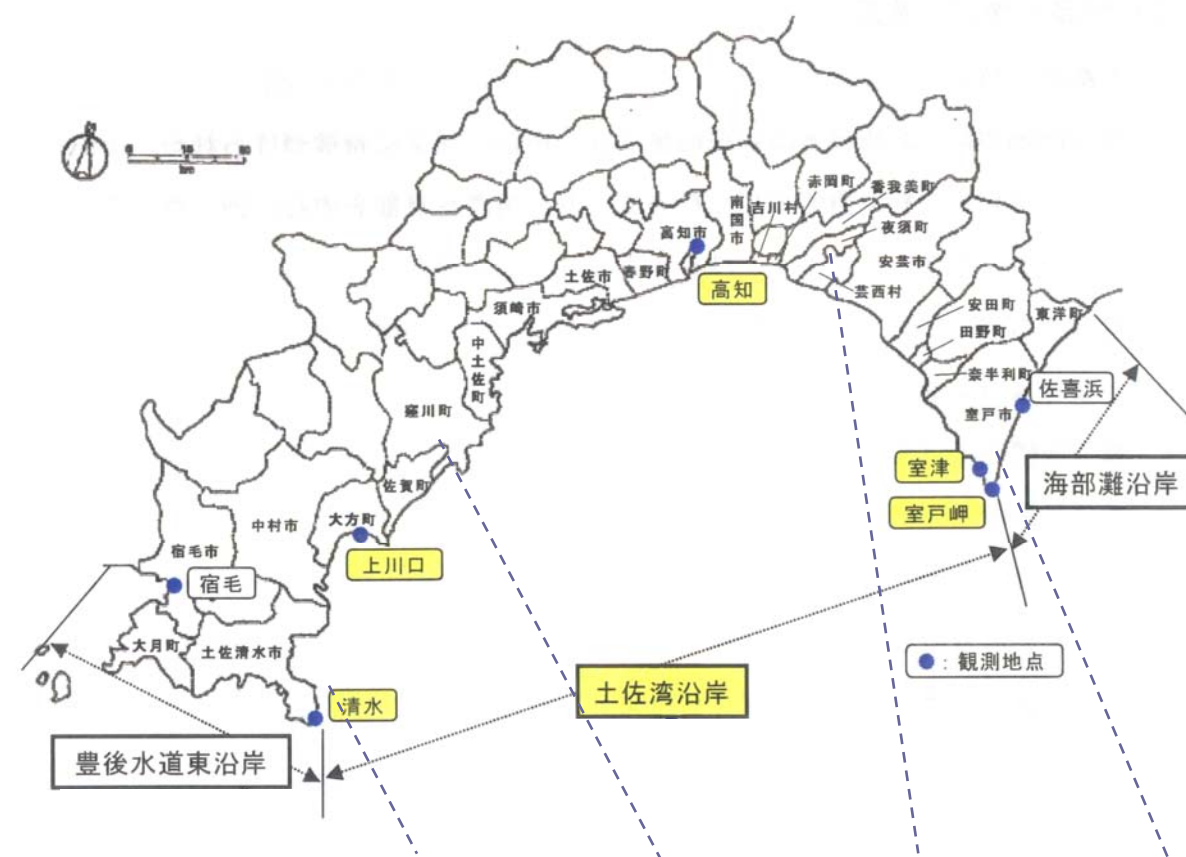
図 3-4 土佐湾沿岸の沖波再現確率波高

台風 23 号来襲時に発生したと考えられる沖波波高  $H_o=17.2\text{m}$  は、土佐湾内の 100 年確率波高を大きく上回る記録であった。

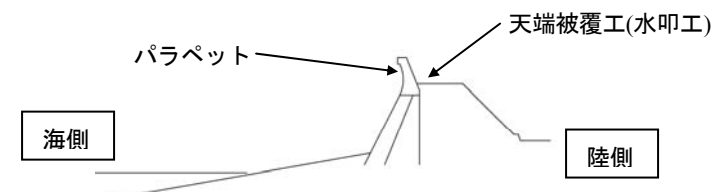
天端被覆工の破壊された範囲と堤体(パラペット部)の倒壊範囲がほぼ一致している

被災箇所南側端部の天端被覆工の滑動が天端部で止まっている

パラペットの滑動により天端被覆工がほぼ同時に削り取られたことが想定される

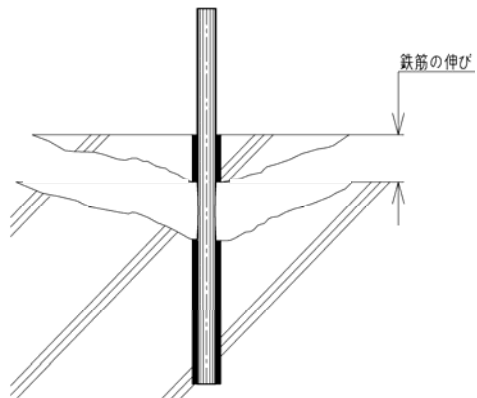
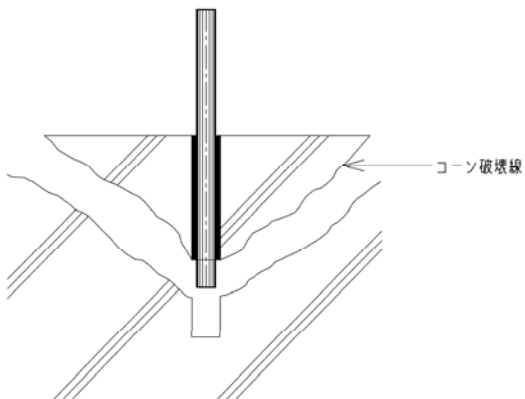
コーン破壊現象の特徴

コーン破壊現象としては、「埋込長が長い場合」「埋込長が短い場合」の大きく2種類が考えられ、これらの特徴を下表に示す。この特徴から以下のことが言える。

- ・鉄筋が破断していることから、使用している鉄筋に対する埋込長は十分であったと推測される。
- ・鉄筋に作用する引張が破断強度以上であったため、埋込部の浅い位置で鉄筋の伸びが生じ、破断面からコンクリートにコーン破壊が発生したものと考えられる。

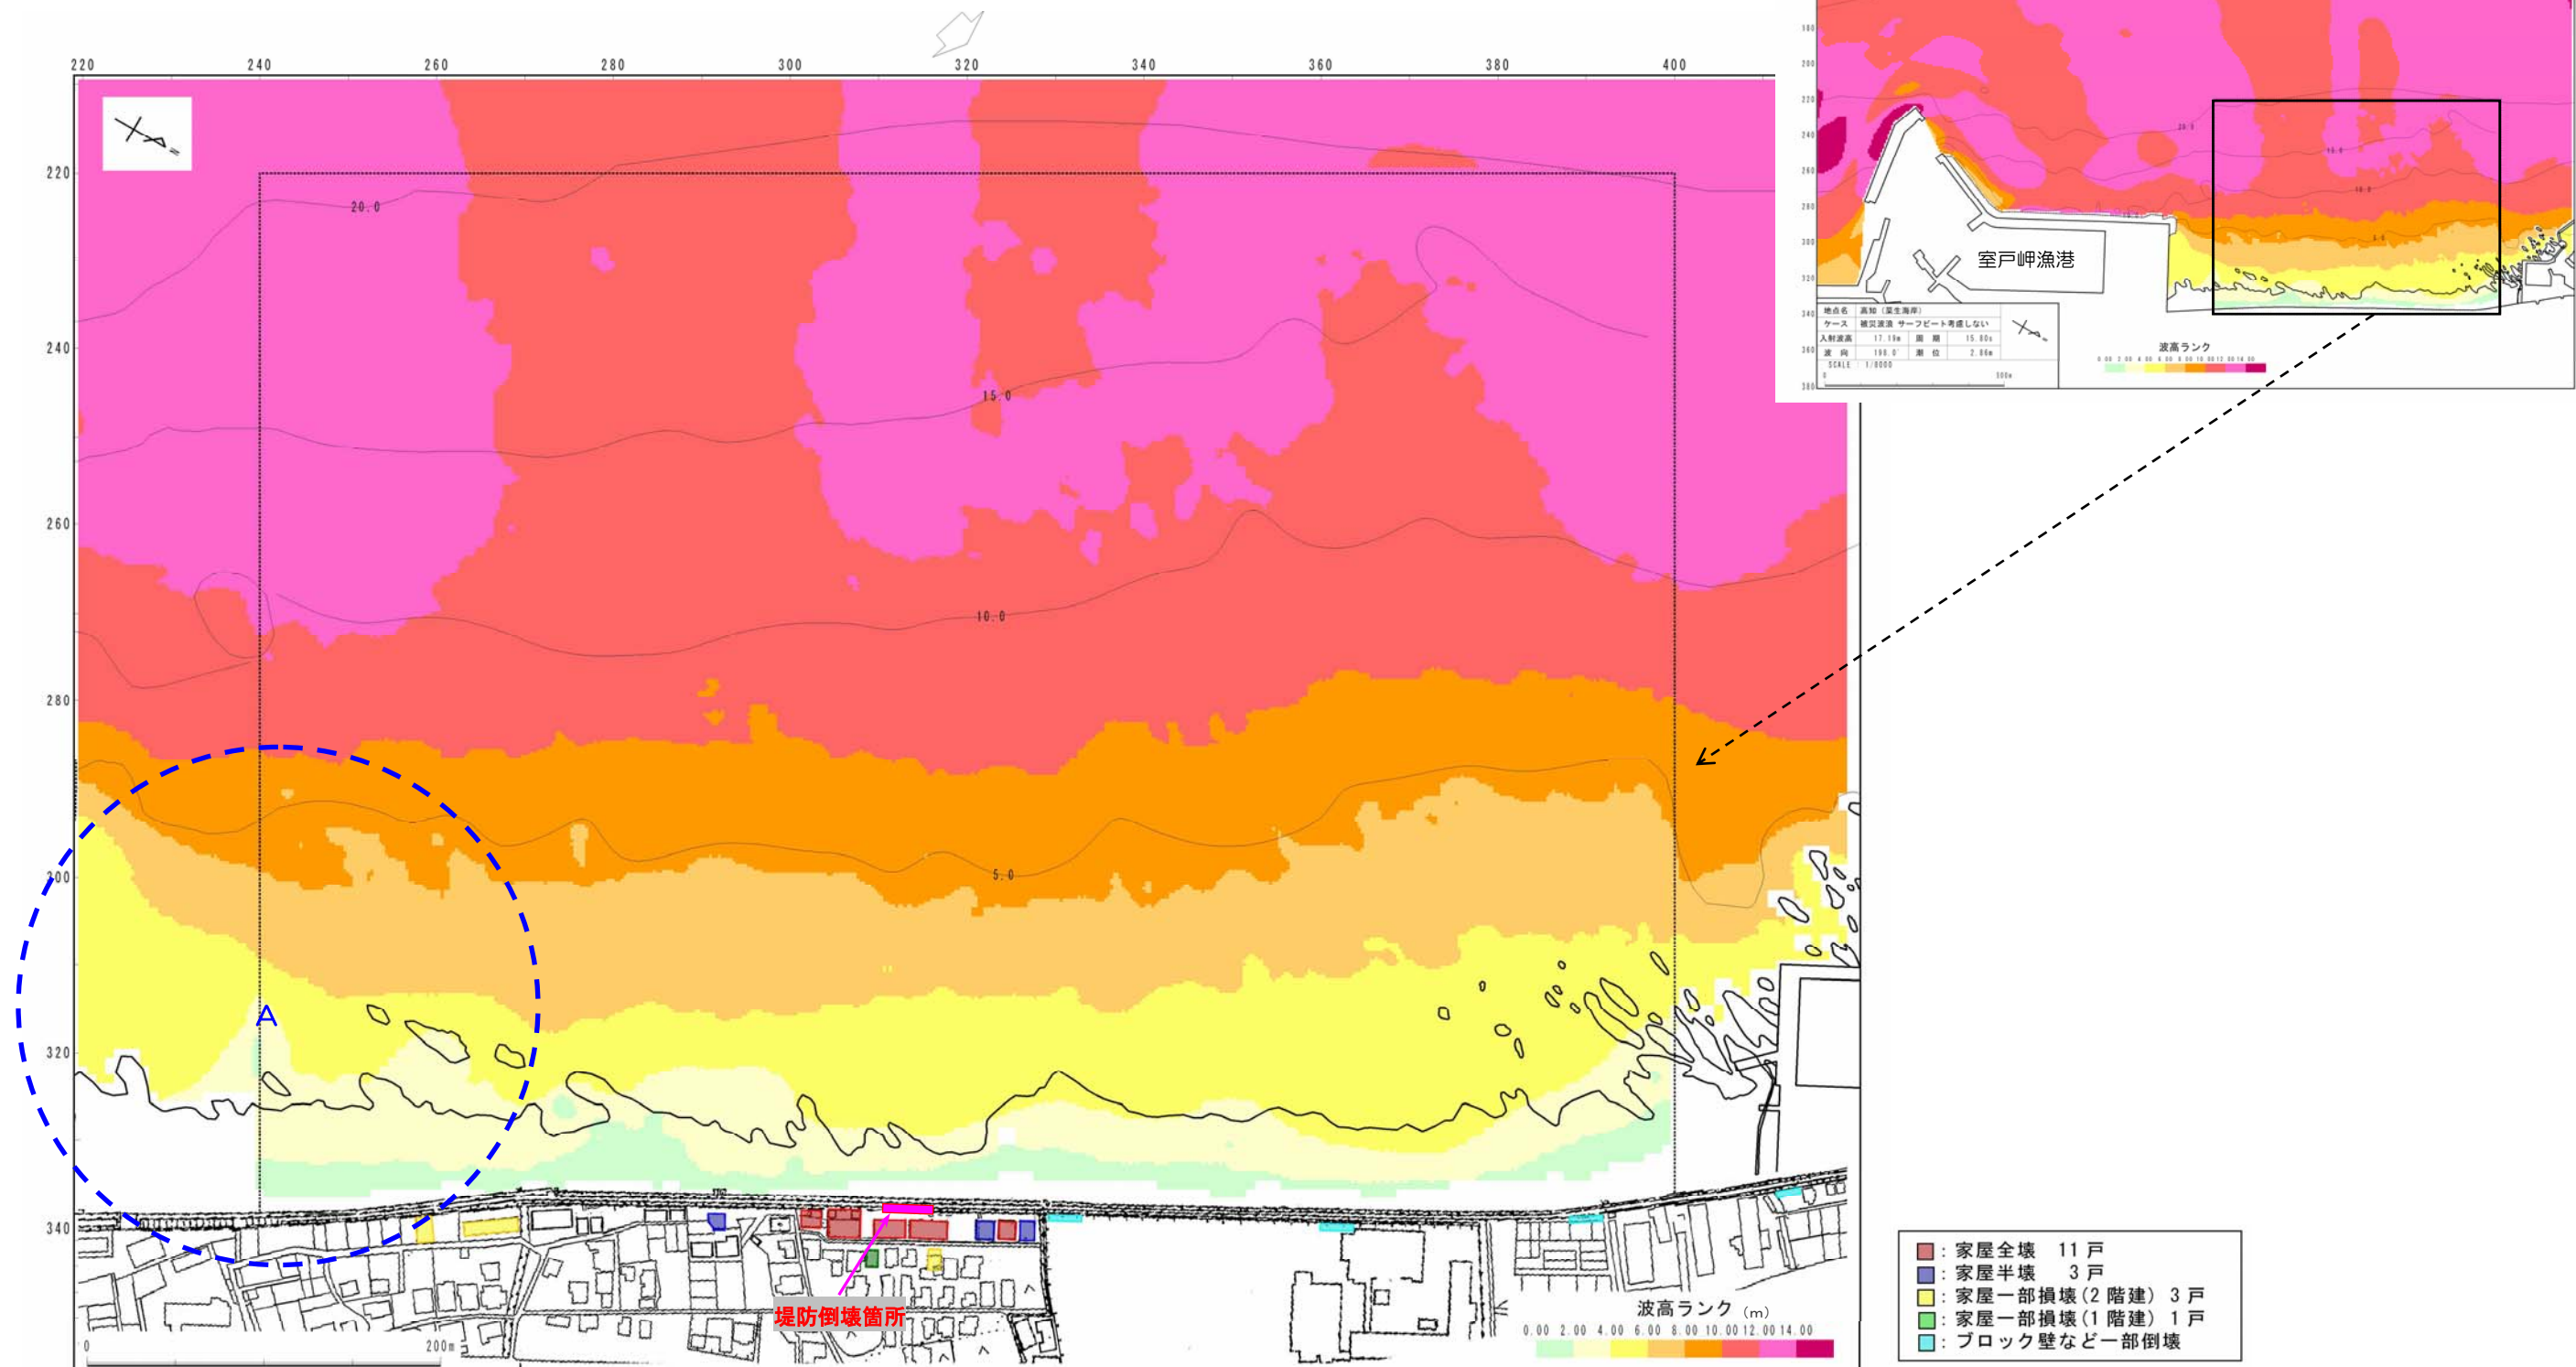
図 5-1 非定常緩勾配不規則波波動方程式による被災時の前面海域の波高算定結果

これより、被災時の被災箇所前面海域の状況は周辺海域と同程度の波浪状況であったと考えられるが、計算結果並びに汀線付近の地形的な特徴により以下の様な特徴が読み取れる。

- ・ 被災箇所は南側（A、室戸岬側）は、室戸岬漁港の防波堤による波の遮蔽効果と岩礁などの浅い海底地形が沖合に広がっているため、波高の比較的低いエリアが沖に広がっている。
- ・ 被災箇所前面は海岸形状がやや凹状であるということもあり、波高 4.0～6.0m の波高ランクのエリアが陸側に存在する。

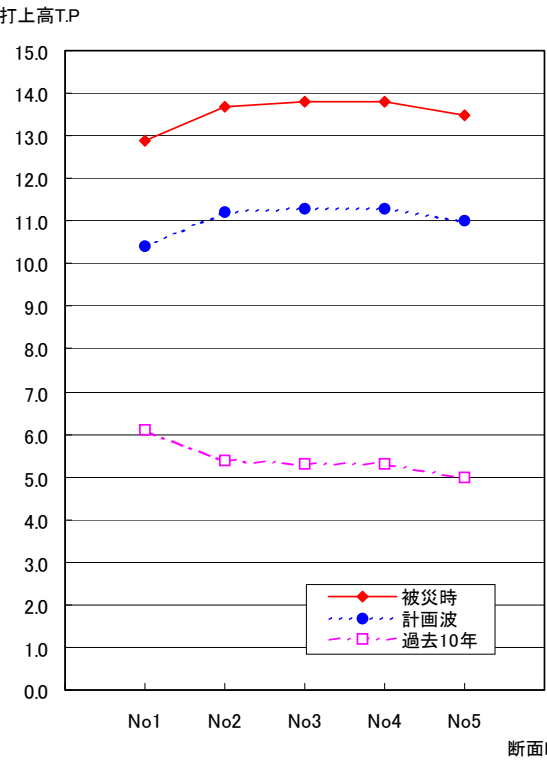
図 5-3 打上高

これより、被災時ではすべて断面において、来襲波による打上高さは堤防天端高（T.P.+9.8m）を大きく越える結果となった。また、これは計画波による打上高の約 1.2 倍であった。

これらのことから、被災時では堤防倒壊箇所だけでなく、その周辺においても来襲波が堤防を越えていたと推測される。
