平成大堰 (山国川4K000)

土砂堆積と樹木繁茂の状況(経年変化)

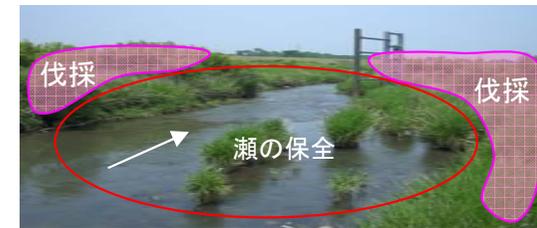
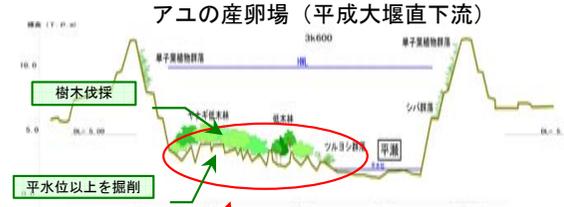
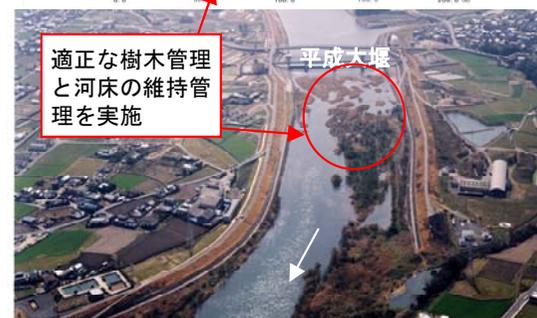
今後の対応

- 平成2年に平成大堰完成後、堰下流に土砂が堆積し樹木が繁茂。現時点の流下能力については、計画高水流量（4500m<sup>3</sup>/s）と同程度であり、問題は無いが、このまま放置した場合、流下阻害が懸念される。
- 平成18年度には樹木伐採と土砂掘削を実施するなど、今後適正な樹木管理と河床の維持管理を行う。なお、平成大堰下流にはアユの産卵場となっている瀬があるため、土砂掘削にあたっては平水位以上を掘削するなど、アユの生態環境に十分配慮する。
- さらに、洪水時のゲート操作のあり方等をはじめ、より効率的・効果的な河床の維持管理方法を検討。

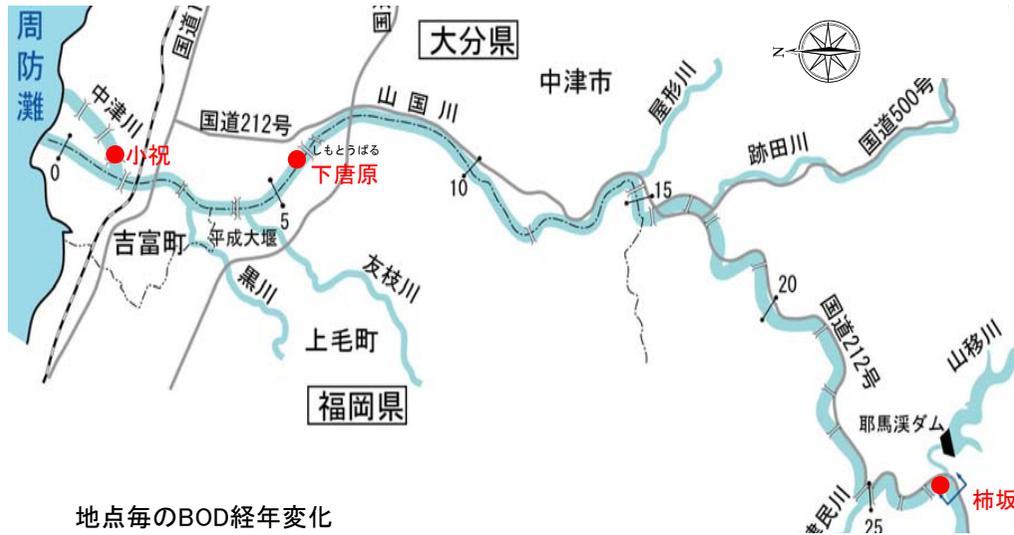
地点毎のBOD経年変化

各地点の河川水質（BOD75%値）は、環境基準を満足しており、全体的な傾向として年々水質が改善されている。流域内の下水道整備の進捗などにより年々改善され、良好な水質が維持されている。

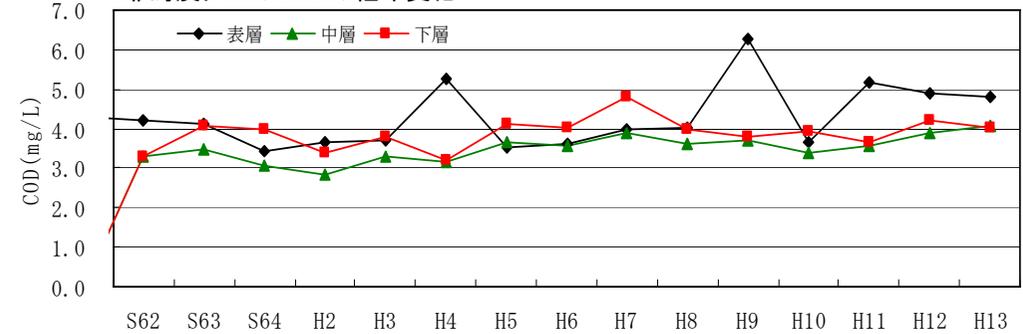
耶馬溪ダムのCODの経年変化

耶馬溪ダム貯水池の水質について、CODで見ると概ね4mg/lであり、経年的に顕著な変化は見られない（なお、環境基準は設定されていない）  
過去にはアオコの発生が見られたが、アオコ発生に関係する植物プランクトンについては、水質改善施設（曝気設備及び噴水）の整備により、平成5年以降その数は減少している。
