● 輪島市河井町地内「河井中央交差点」から1.9km地点(輪島市稲舟町付近) 路面変状の様況

● 輪島市河井町地内「河井中央交差点」から2.2km地点(輪島市稲舟町付近) 崩落箇所

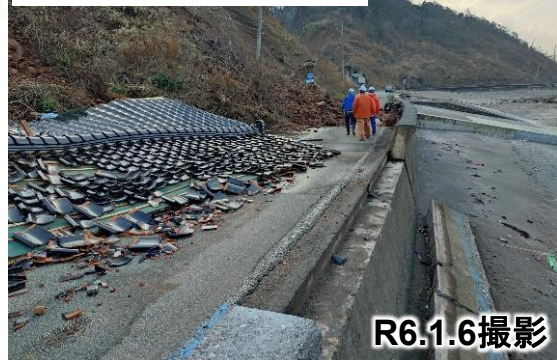
崩落箇所 啓開完了
