- 輪島市門前町浦上地内「浦上交差点」から1.1km地点 崩落箇所

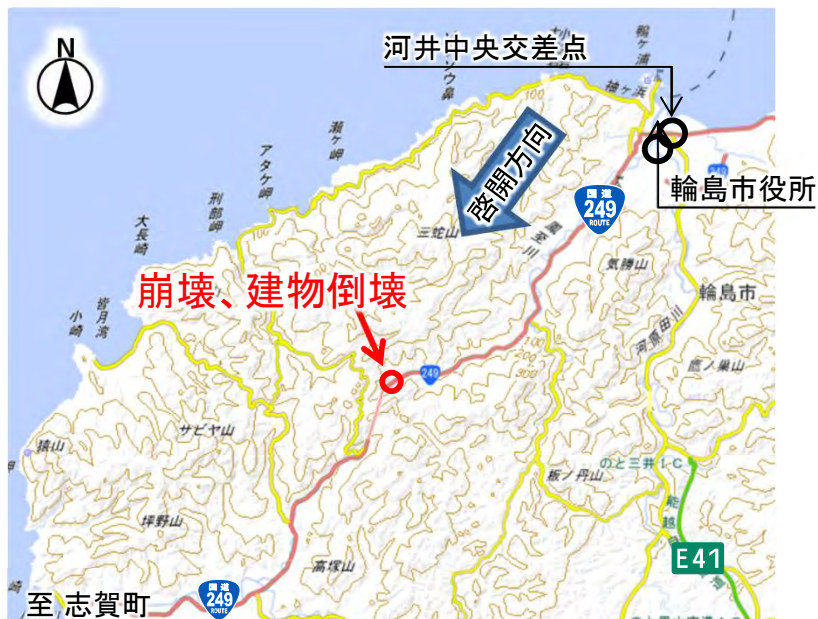
● 輪島市河井町地内「河井中央交差点」から10.3km地点(輪島市縄又町付近)の建物倒壊、崩落の状況

啓開中
