● 輪島市門前町浦上地内「浦上交差点」から1.1km地点 崩落箇所

被災状況

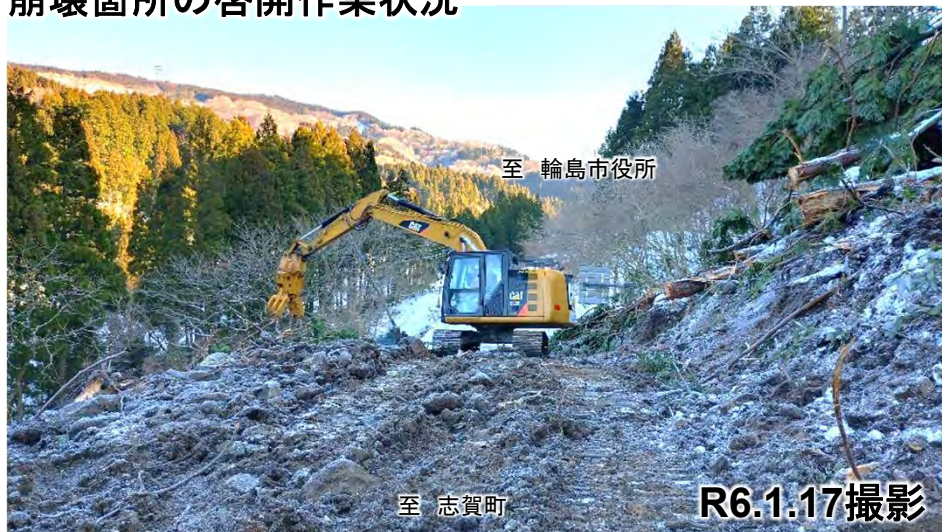
● 輪島市門前町浦上地内「浦上交差点」から4.4km地点 電柱倒壊、崩落、舗装亀裂

### 崩壊箇所の啓開作業状況
