令和6年能登半島地震 国道249号八世乃洞門新トンネル 道路啓開の状況 (担当会社:大成建設株式会社)

1/21

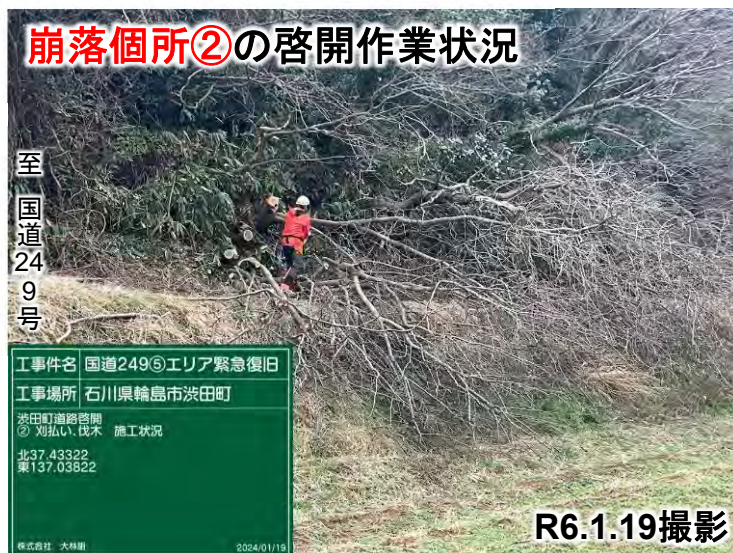
崩落箇所②の啓開作業状況
