● 輪島市門前町浦上地内「浦上交差点」から1.1km地点 崩落箇所

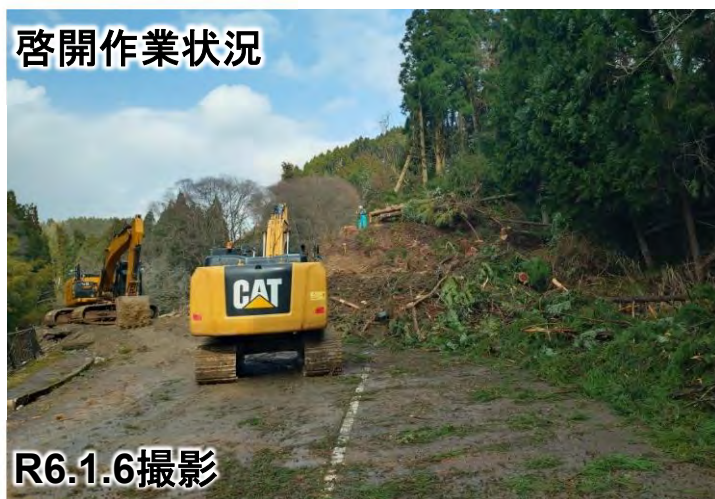
啓開作業状況

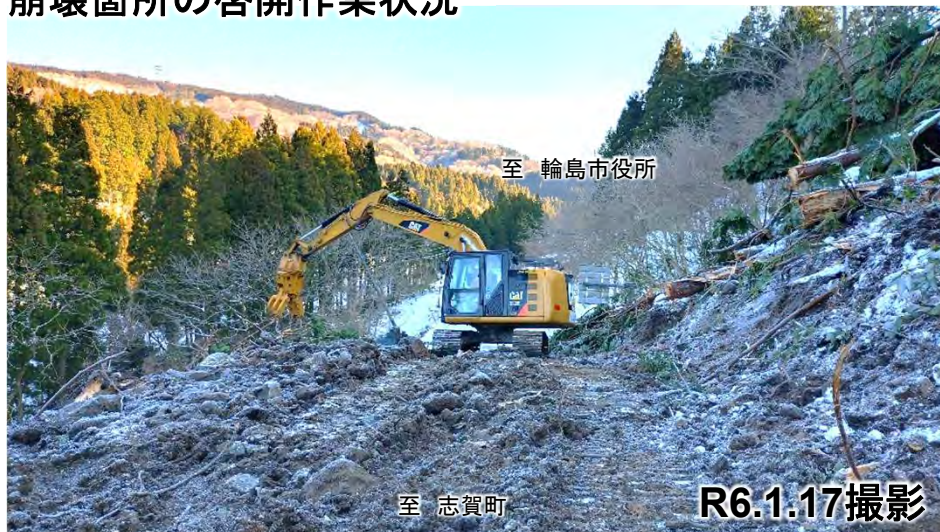
● 輪島市門前町浦上地内「浦上交差点」から4.4km地点 電柱倒壊、崩落、舗装亀裂

崩壊箇所の啓開作業状況
