●鳳珠郡能登町石井付近の石井交差点から 3.5km地点 鳳珠郡能登町小間生地区付近 亀裂箇所

● 珠洲市宝立町鵜飼地内「金峰寺交差点」から2.1km付近 珠洲市宝立町柏原付近 擁壁破損

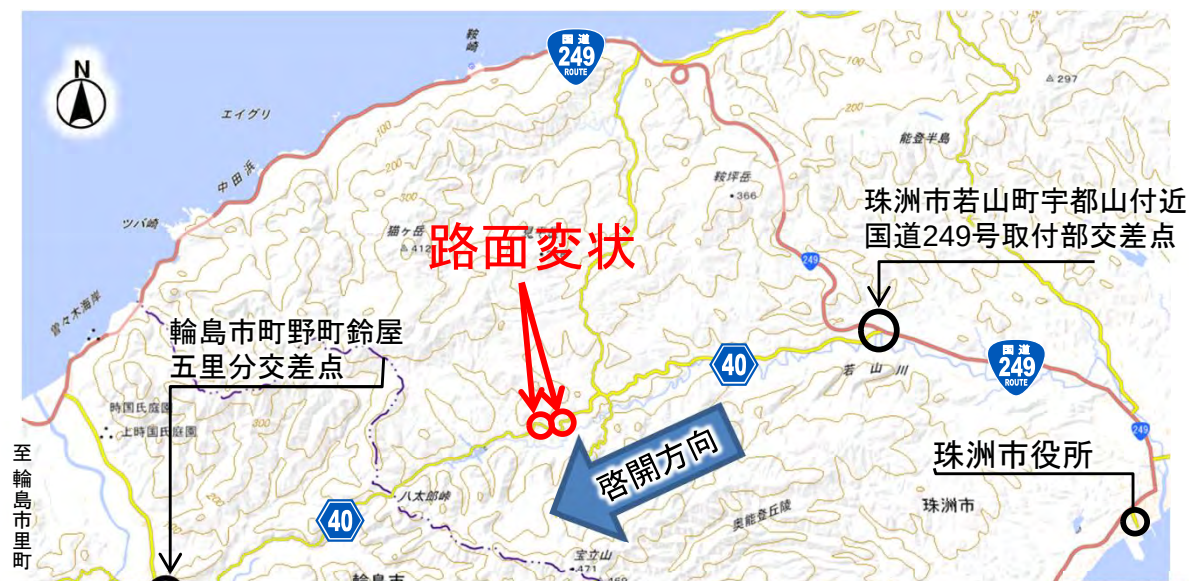
- 珠洲市若山町宇都山地内国道249号取付部交差点から5.9km、6.2km地点付近 路面変状

啓開済

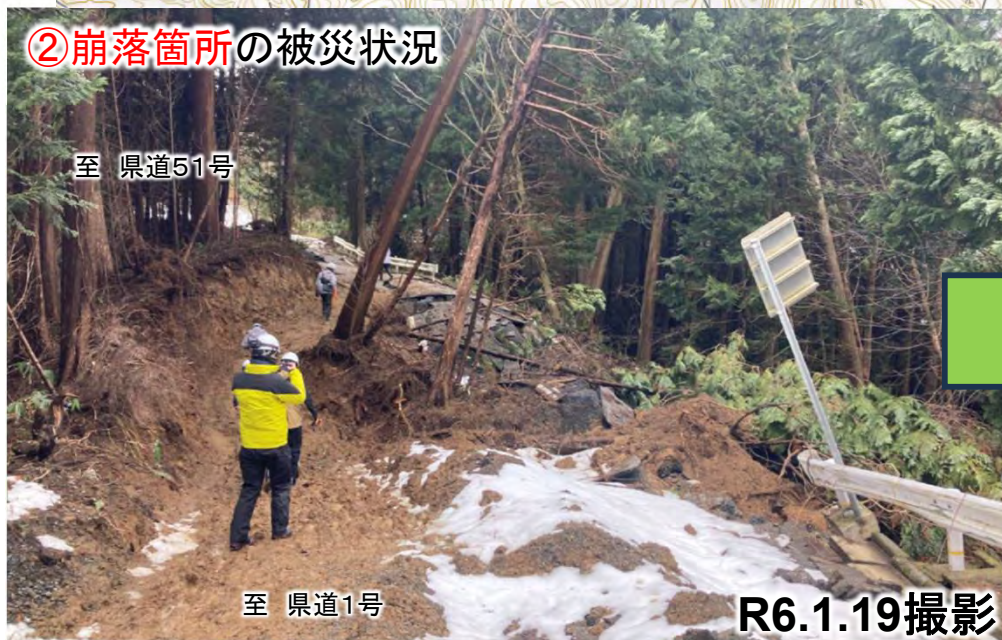
②崩落箇所の被災状況
