※国道249号の輪島市名舟町から輪島市白米町(道の駅「千枚田ポケットパーク」付近)間は、大規模崩落により通り抜け不可

工事名 (仮称)令和6年能登半島地震災害復旧工事
工種 測点
施工開始前
12-1
大成建設(株) 令和6年1月8日

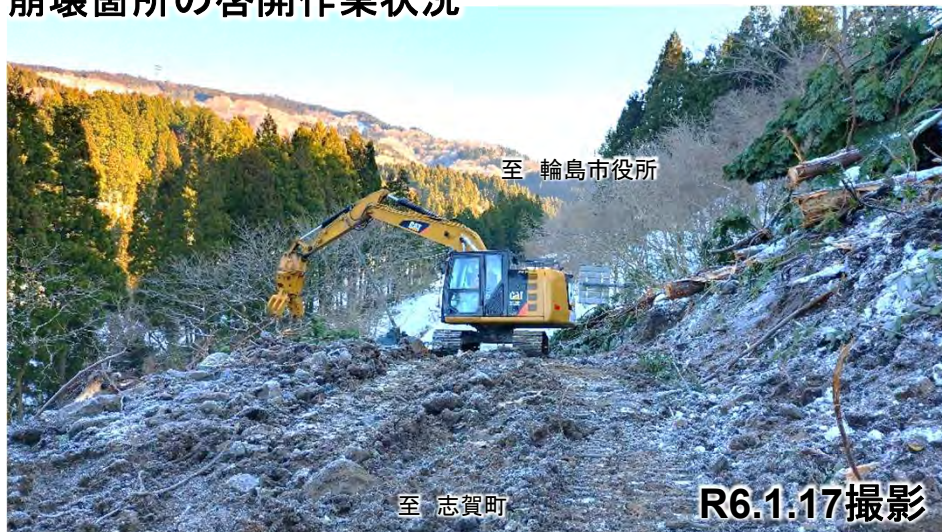
崩壊箇所の啓開作業状況
