● 鳳珠郡能登町石井付近の石井交差点から 3.5km地点 鳳珠郡能登町小間生地区付近 亀裂箇所

● 珠洲市宝立町鵜飼地内「金峰寺交差点」から2.1km付近 珠洲市宝立町柏原付近 擁壁破損

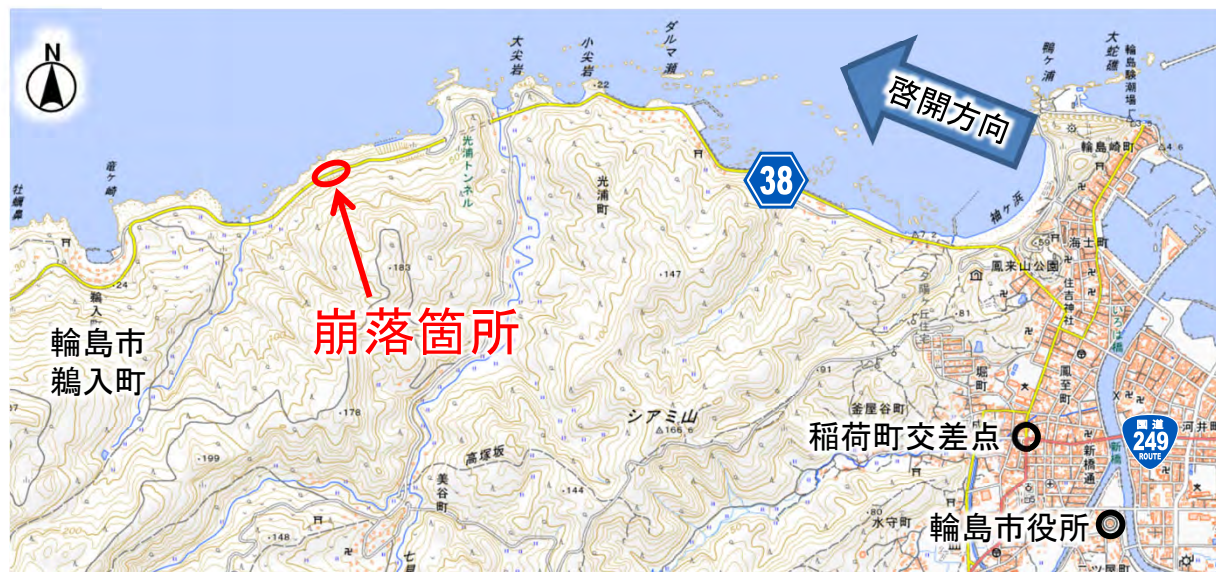
● 輪島市街「稲荷町交差点」から3.9km地点付近 崩落箇所

啓開作業前
(大型車は通行不可)

啓開済

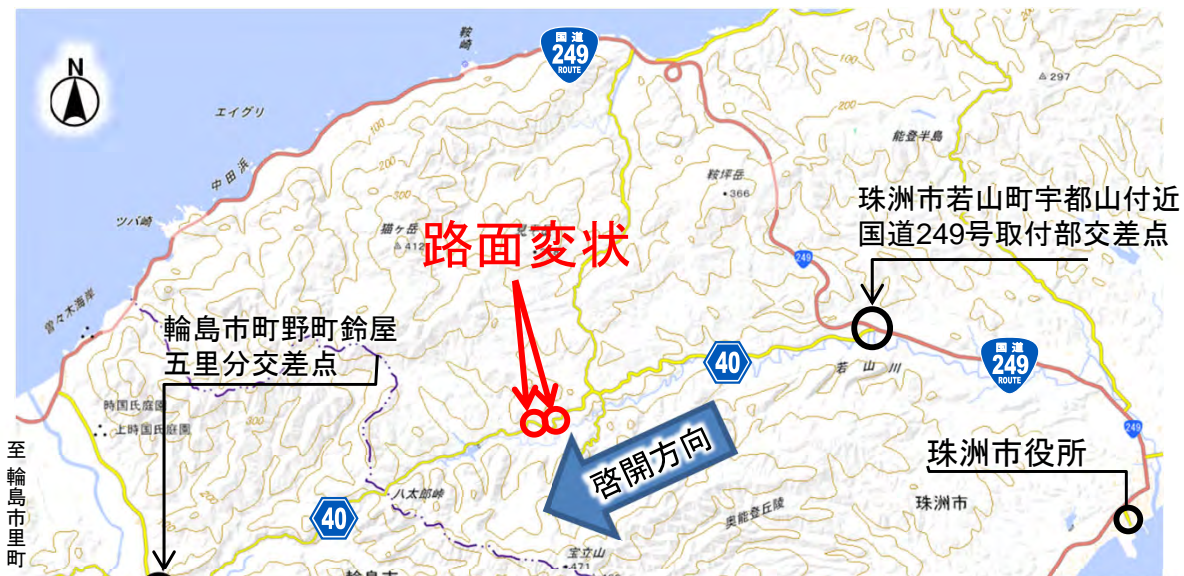
● 珠洲市若山町宇都山地内国道249号取付部交差点から5.9km、6.2km地点付近 路面変状

啓開済
