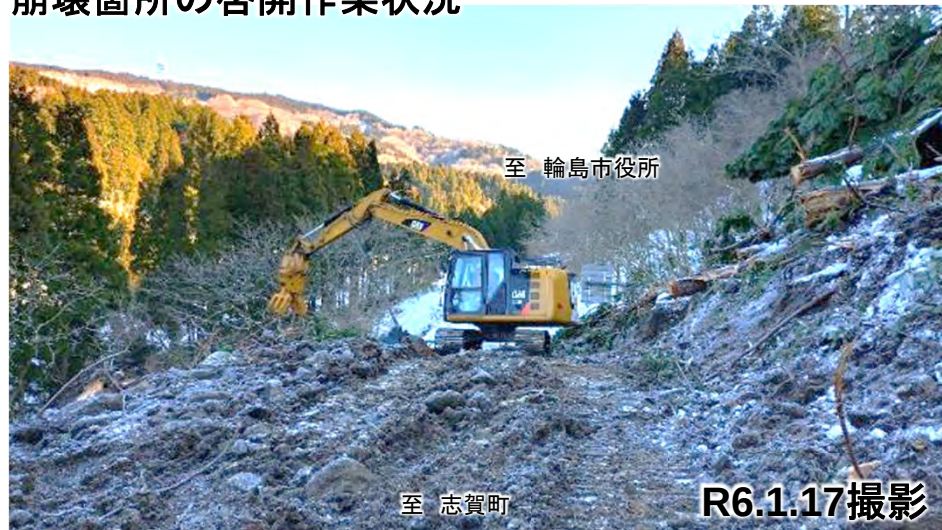
崩壊箇所の啓開作業状況
