- 輪島市門前町浦上地内「浦上交差点」から1.1km地点 崩落箇所

● 輪島市門前町浦上地内「浦上交差点」から1.3km地点 崩落箇所

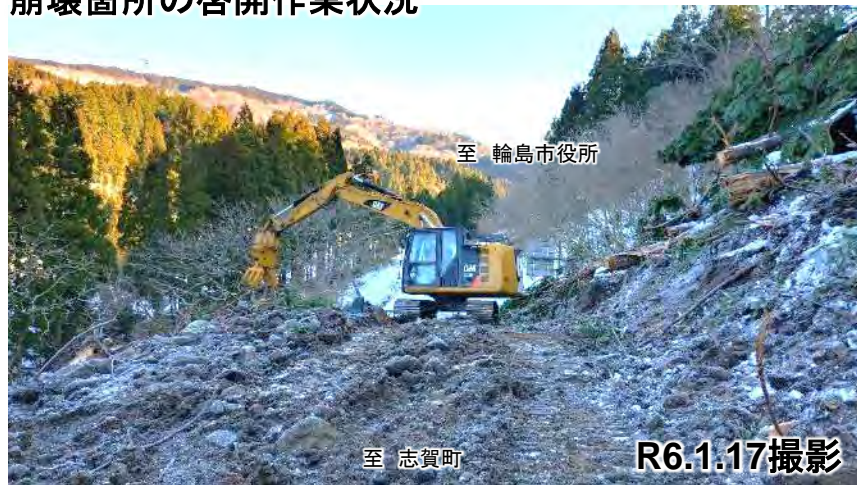
崩壊箇所の啓開作業状況
