● 輪島市門前町浦上地内「浦上交差点」から1.1km地点 崩落箇所

工事名	(仮称)令和6年能登半島地震災害復旧工事
工種	測点
啓開作業完了	12-1
立会者	諏訪監督官
大成建設(株)	令和6年1月9日

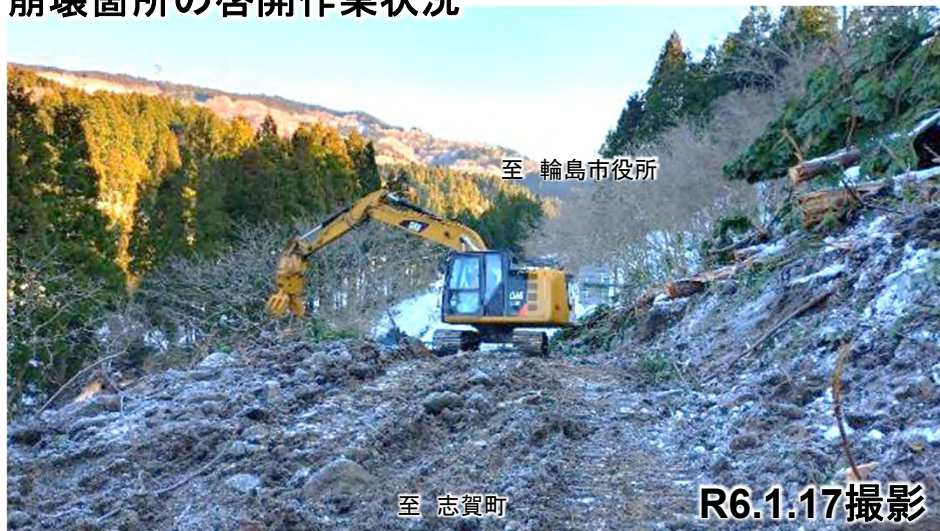
● 輪島市門前町浦上地内「浦上交差点」から4.4km地点 電柱倒壊、崩落、舗装亀裂

### 崩壊箇所の啓開作業状況
