- 輪島市門前町浦上地内「浦上交差点」から1.1km地点 崩落箇所

工事件名 国道249号⑤エリア緊急復旧
 工事場所 崩落箇所⑤

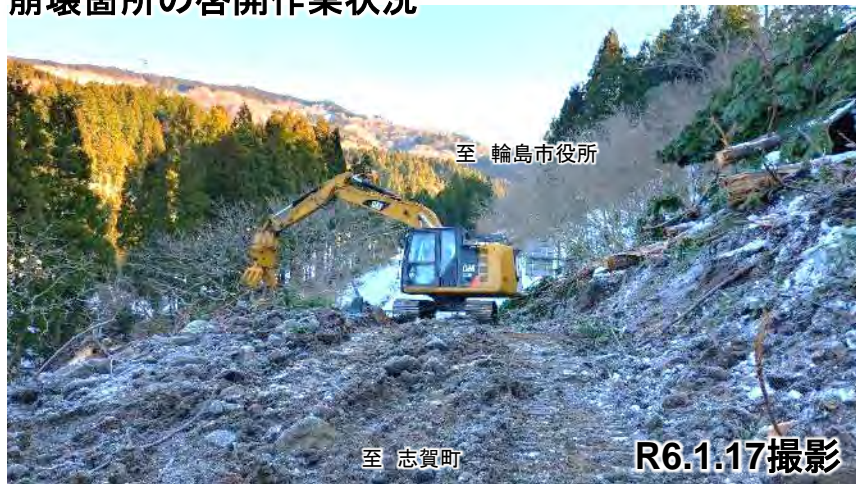
崩壊箇所の啓開作業状況
