# 令和6年能登半島地震 国道249号八世乃洞門新トンネル 道路啓開の状況 (担当会社:大成建設株式会社)

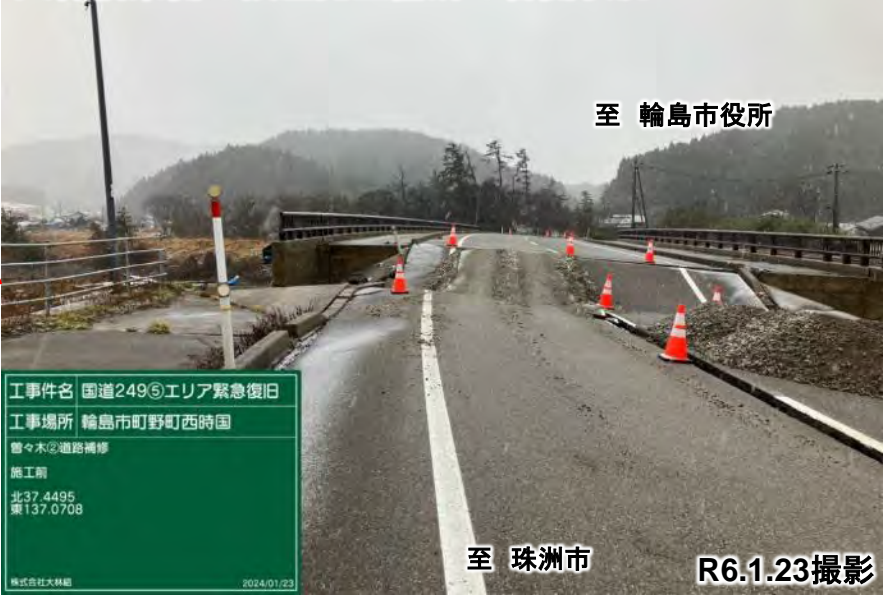
R6.1.23撮影

●輪島市町野町曾々木「県道取付交差点」から西へ0.5km地点 天神橋取付部 段差

### 天神橋東側の段差発生箇所の啓開状況

啓開済

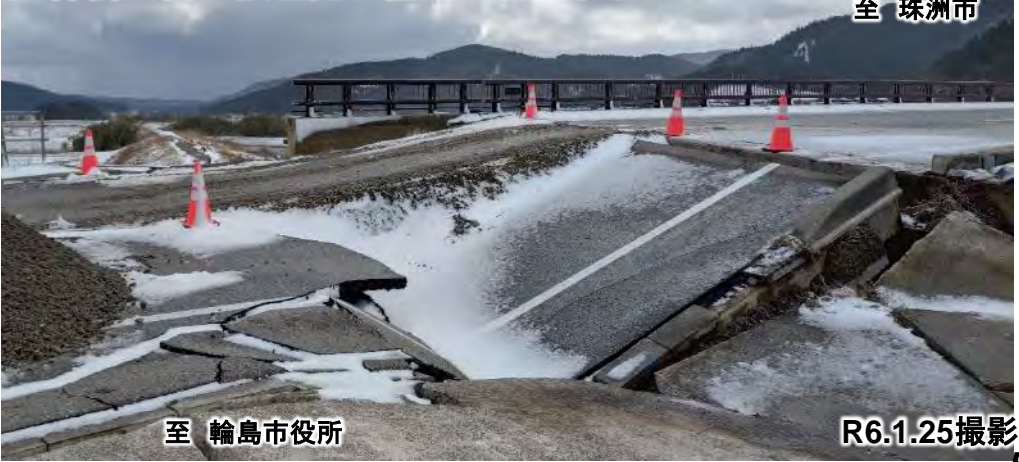
### 天神橋西側の段差発生箇所の啓開状況

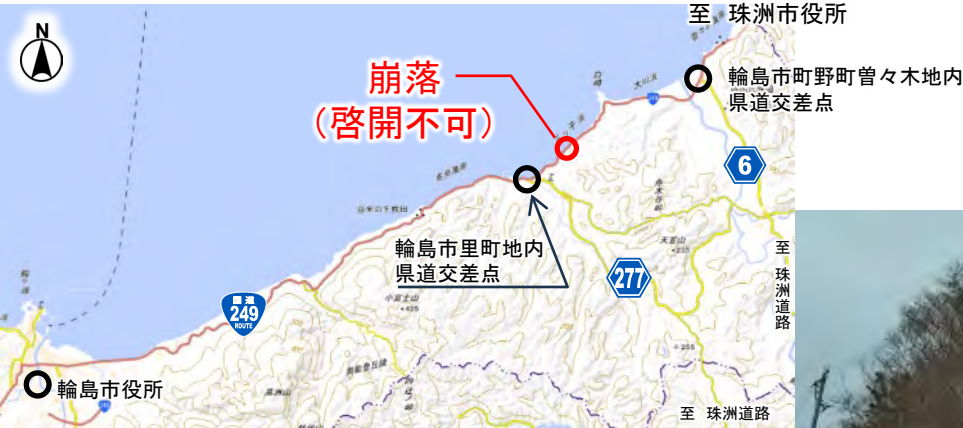
●輪島市町野町大川～渋田町間で大規模崩落 啓開不可

大規模崩落のため、  
輪島市町野町大川～輪島市渋田町間は  
通行不可

崩落箇所の被災状況

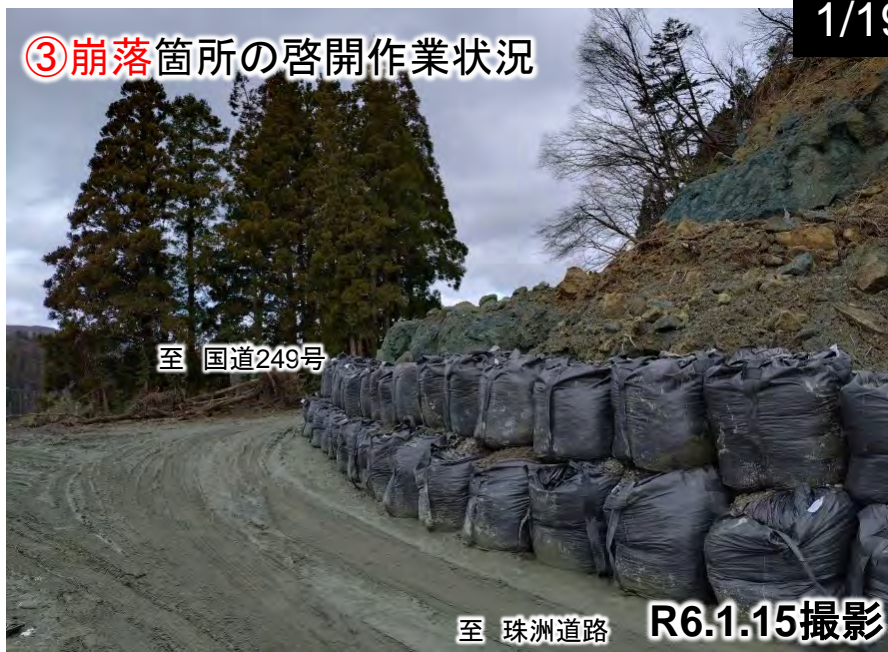
③ 崩落箇所の啓開作業状況

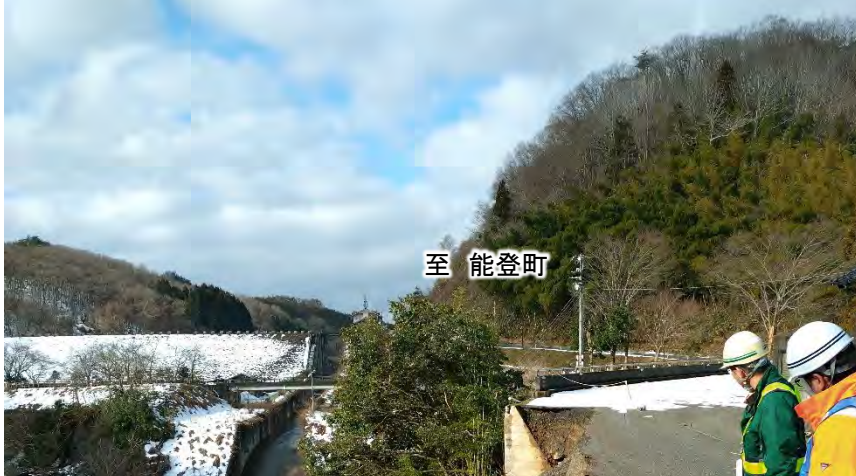
⑫崩落箇所被災状況
