● 輪島市門前町浦上地内「浦上交差点」から約4.5km地点付近 崩落箇所

令和6年能登半島地震 278 県道金蔵川西線の状況

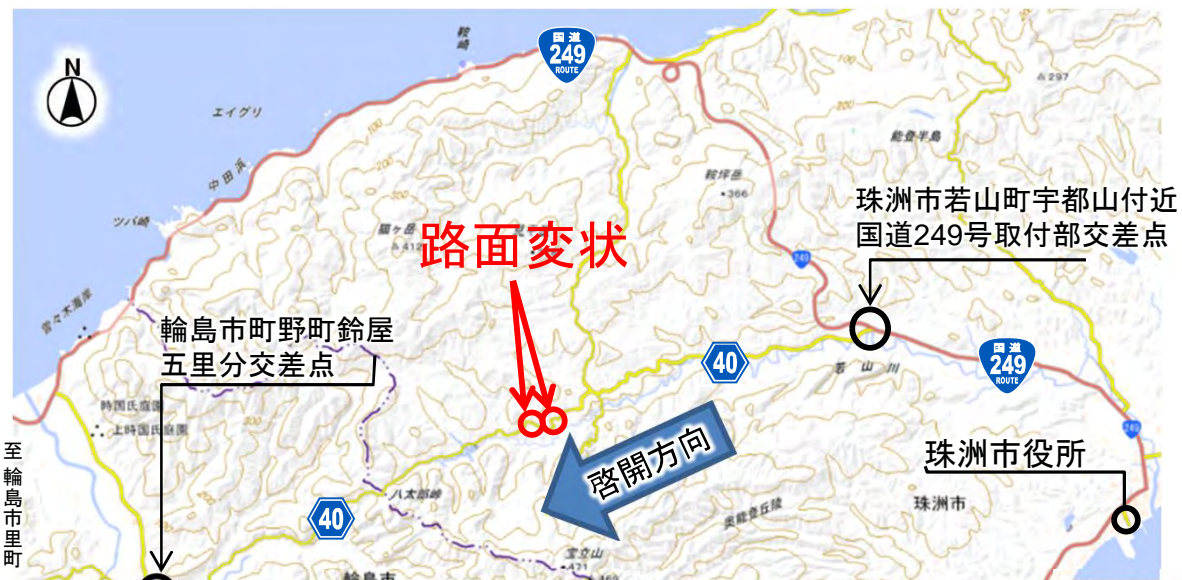
● 珠洲市若山町宇都山地内国道249号取付部交差点から約5.9km、約6.2km地点付近 路面変状

啓開済
