● 珠洲市若山町延武地内の国道接続交差点から約0.1km地点 段差

工事名	令和6年能登半島地震 国道249号 道路復旧
工種	道路復旧工事
測点	R6-1.15 倒木除去状況
施工状況	(グリーンテック製広域農道) 若山の庄より 0.5km地点
西松建設(株)

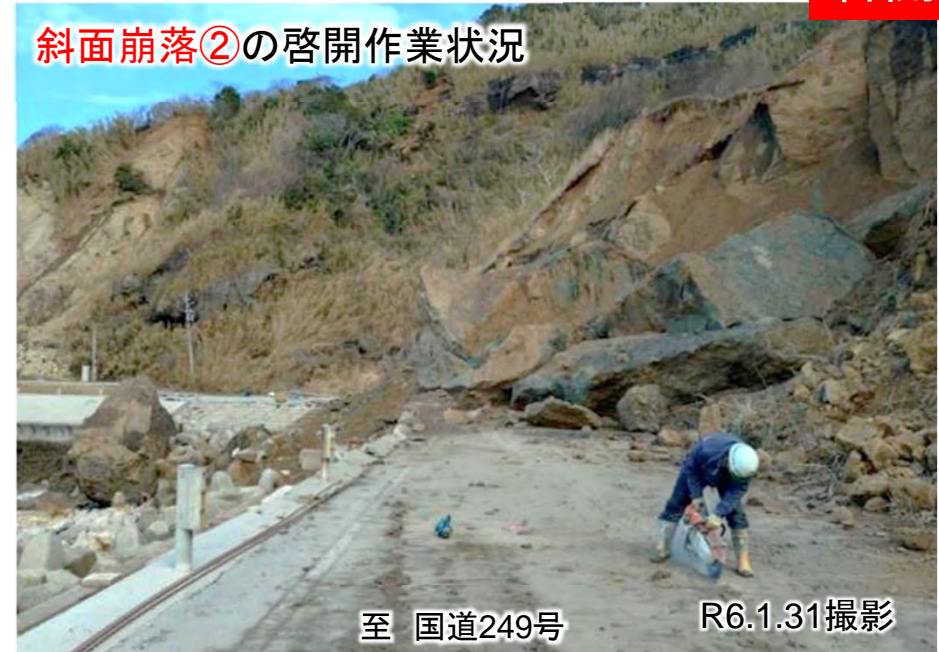
斜面崩落②の啓開作業状況

斜面崩落②の啓開作業状況

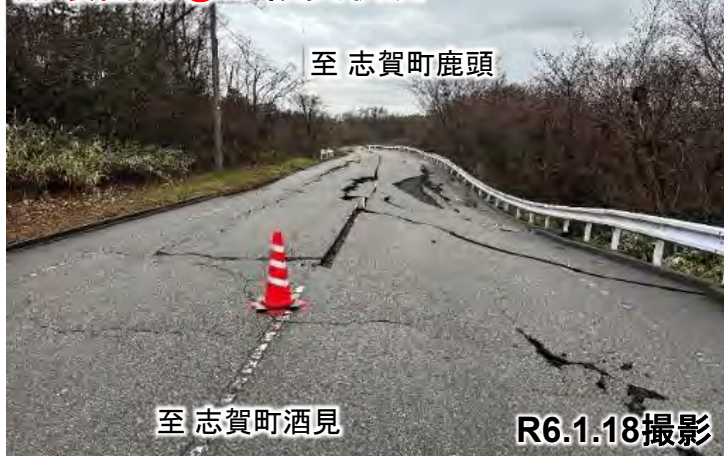
崩壊箇所①の啓開作業状況
