● 輪島市門前町浦上地内「浦上交差点」から約1.1km地点 崩落箇所

被災状況

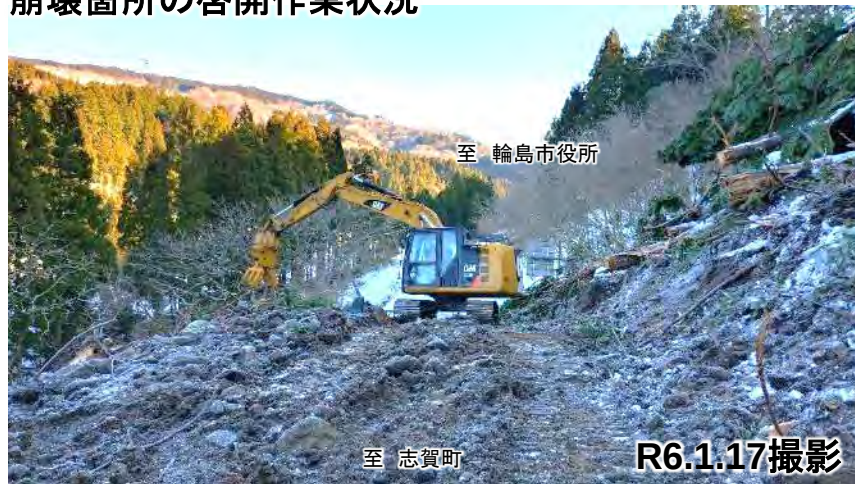
崩壊箇所の啓開作業状況

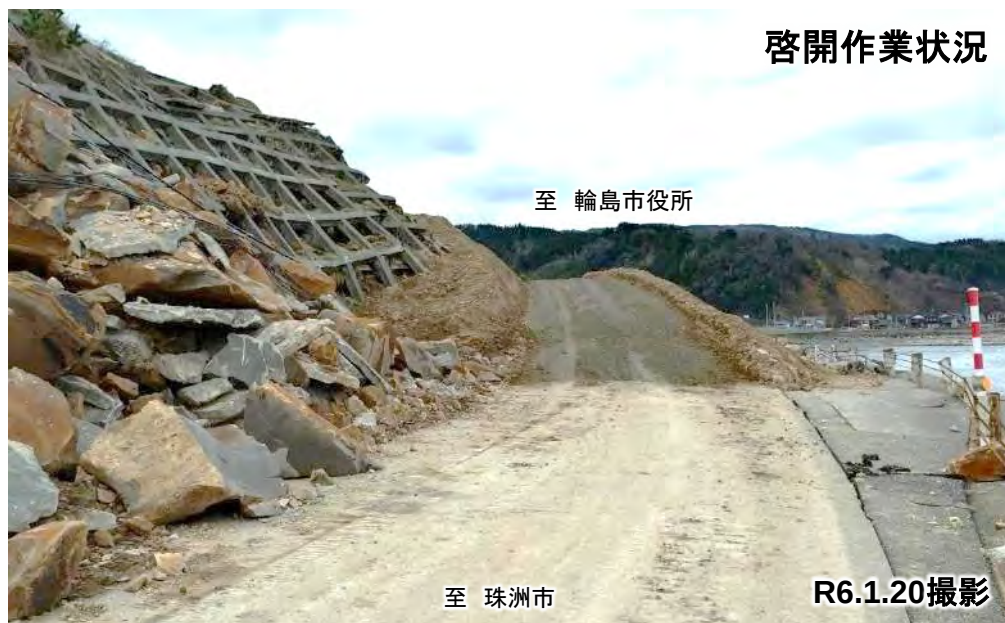
●輪島市里町地内「里町県道交差点」から東へ約0.5km地点 崩落箇所等

啓開作業状況

啓開後の状況
