● 輪島市門前町浦上地内「浦上交差点」から約4.5km地点付近 崩落箇所

# 令和6年能登半島地震 278 県道金蔵川西線の状況

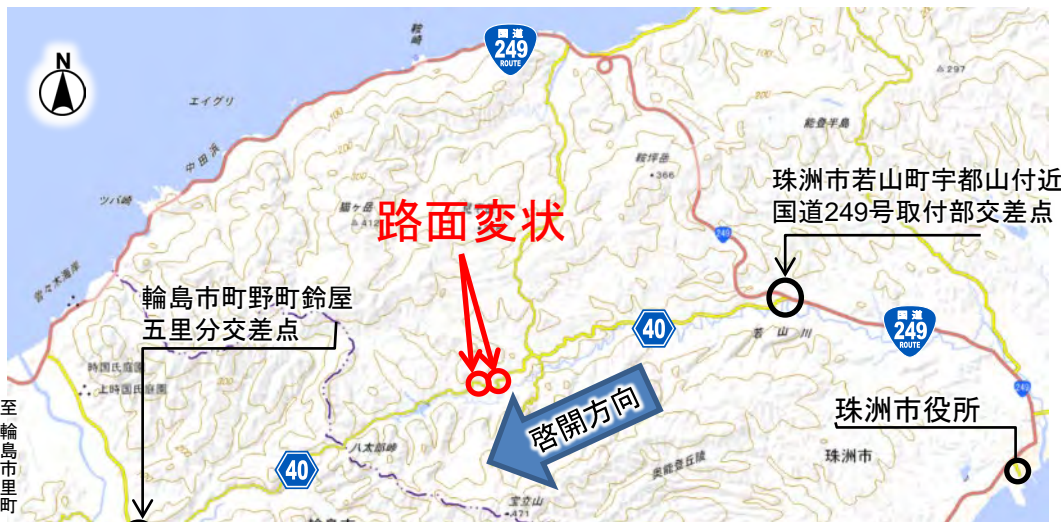
● 珠洲市若山町宇都山地内国道249号取付部交差点から約5.9km、約6.2km地点付近 路面変状

啓開済

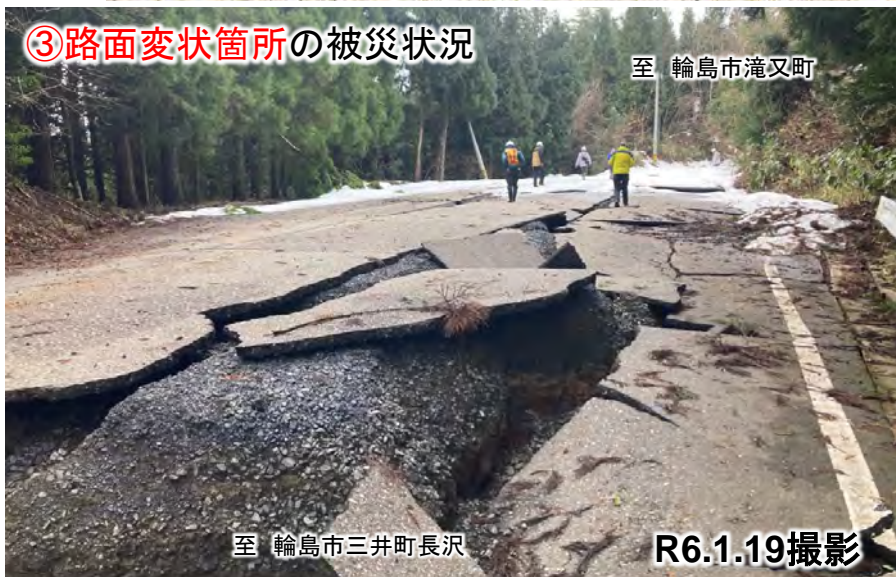
③路面変状箇所の被災状況
