● 輪島市門前町浦上地内「浦上交差点」から約0.8km地点 崩落箇所

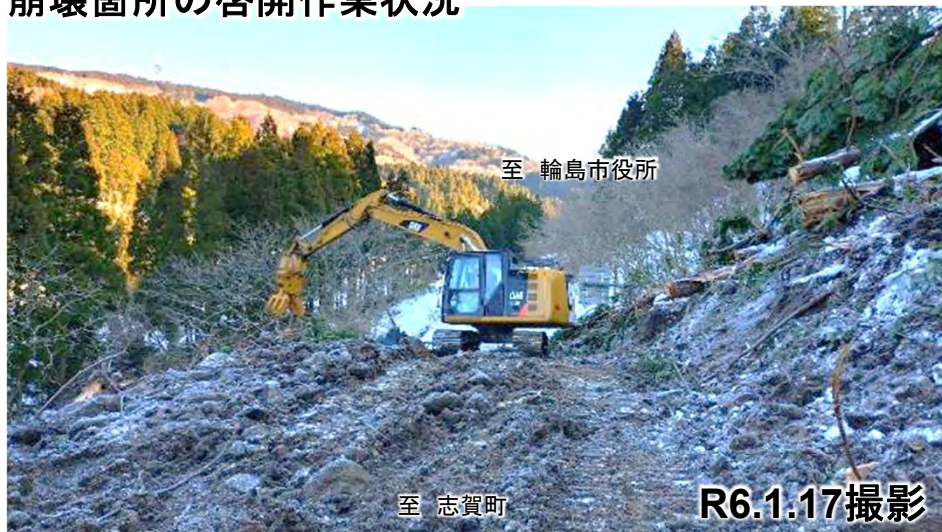
● 輪島市門前町浦上地内「浦上交差点」から4.4km地点 電柱倒壊、崩落、舗装亀裂

崩壊箇所の啓開作業状況

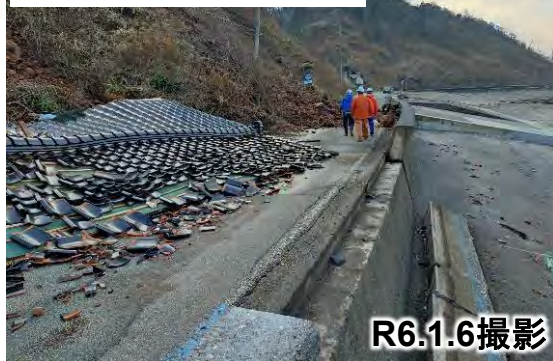
R6.1.6撮影

崩落箇所 着工前

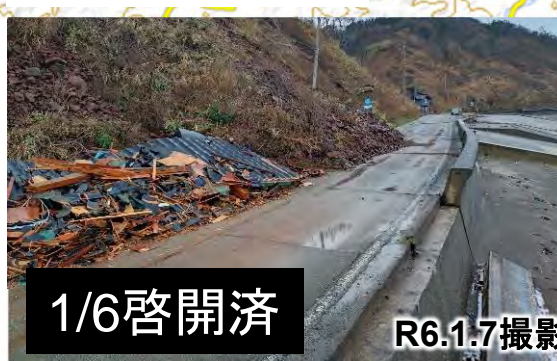
R6.1.7撮影

崩落箇所 啓開完了

1/6啓開済
