● 輪島市門前町道下地内「国道249号との交差点」から1.4km地点付近 崩落箇所の現地調査結果

工事名	R6年能登半島地震対策
工種	
測点	輪島荒屋線①
道路啓開作業	
施工状況

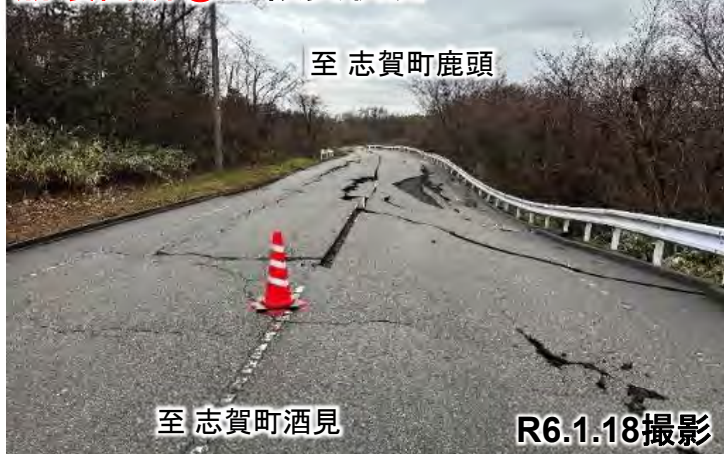
崩壊箇所①の啓開作業状況

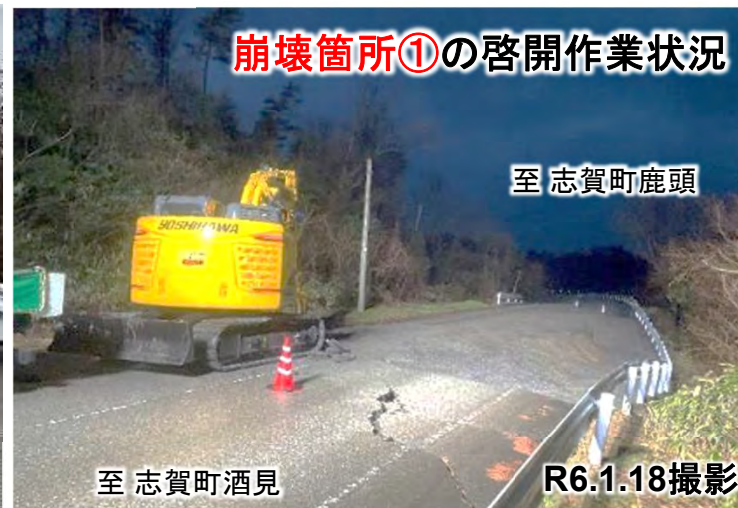
R6.1.18撮影

啓開作業状況
