●輪島市里町地内「里町県道交差点」から東へ約0.5km地点 崩落箇所等

## ●輪島市渋田町地内 崩落箇所 被災状況

工事名 令和6年能登半島地震 道路啓開

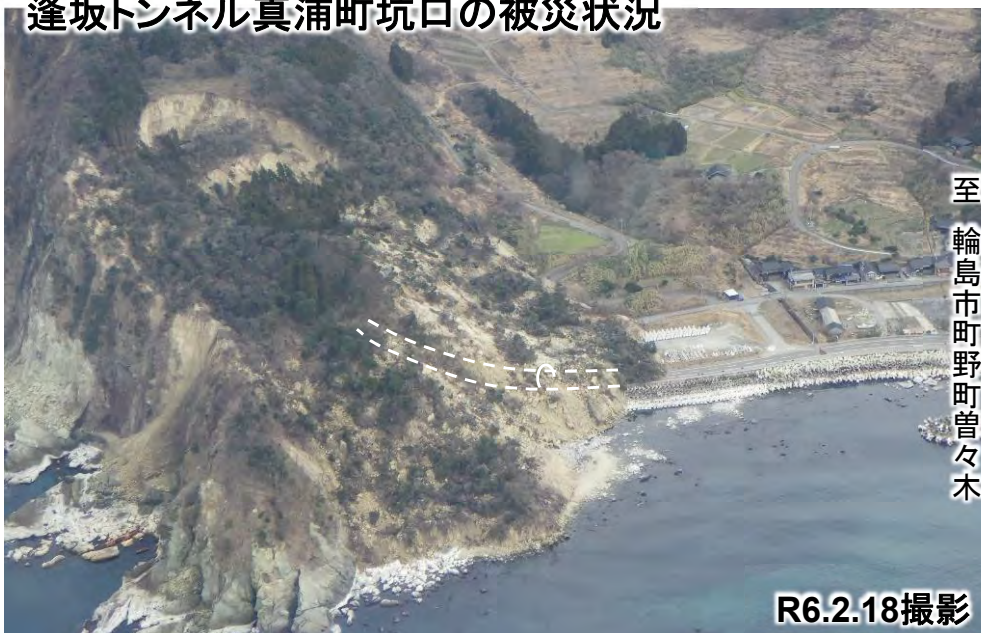
逢坂トンネル真浦町坑口の被災状況

逢坂トンネル輪島側坑口の崩落及び珠洲市仁江町での大規模崩落のため、珠洲市仁江町と珠洲市真浦町間は通行不可
