● 輪島市長井町の国道249号接続交差点より約1.7km地点（輪島市房田町） 崩落箇所

● 輪島市門前町道下地内「国道249号との交差点」から1.4km地点付近 崩落箇所の現地調査結果

● 羽咋郡志賀町荒屋地内「国道との交差点」から約7.7km 崩落箇所①の状況

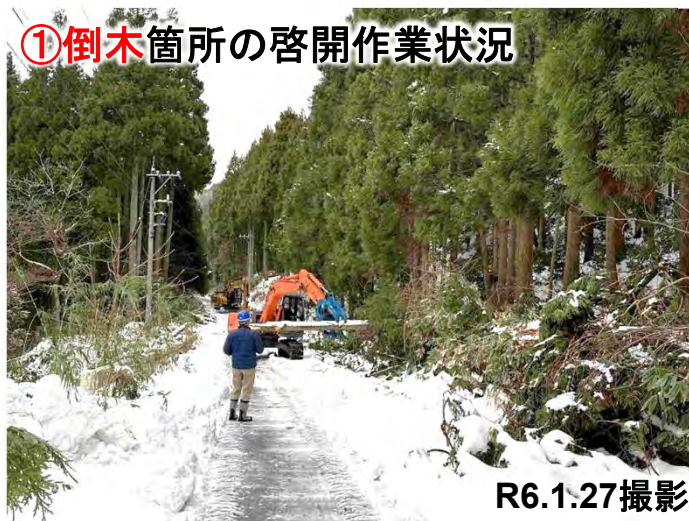
①倒木箇所の啓開作業状況

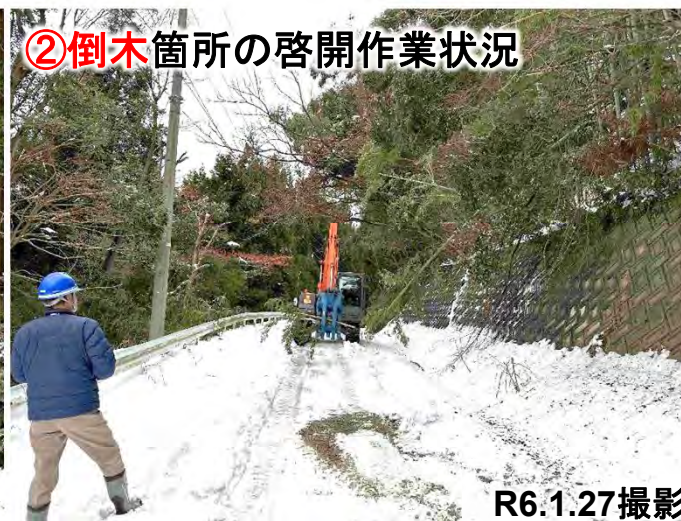
②倒木箇所の啓開作業状況

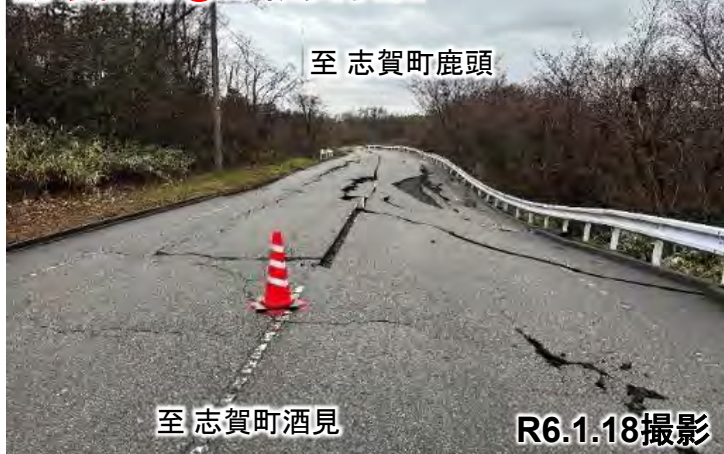
崩壊箇所①の啓開作業状況
