● 輪島市門前町浦上地内「浦上交差点」から約0.8km地点 崩落箇所

啓開済

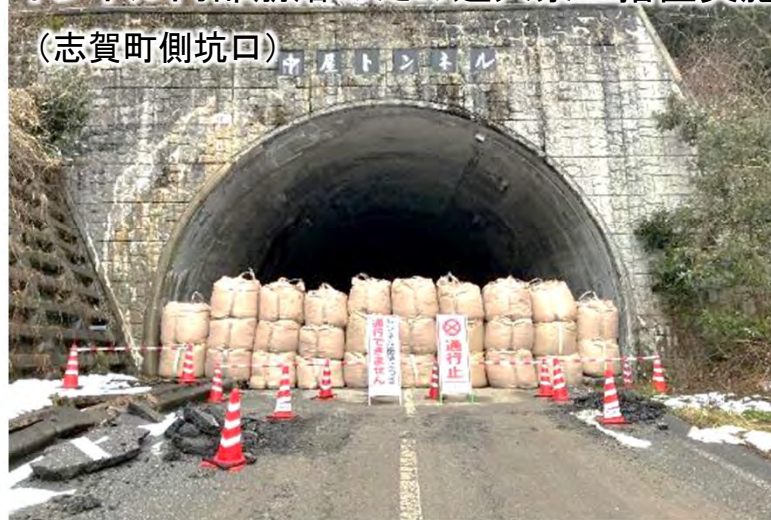
トンネル内部崩落のため進入禁止措置実施状況 (志賀町側坑口)

トンネル内部が一部崩落しているため、輪島市門前町西円山と輪島市門前町浦上を結ぶ「中屋トンネル」は通行不可

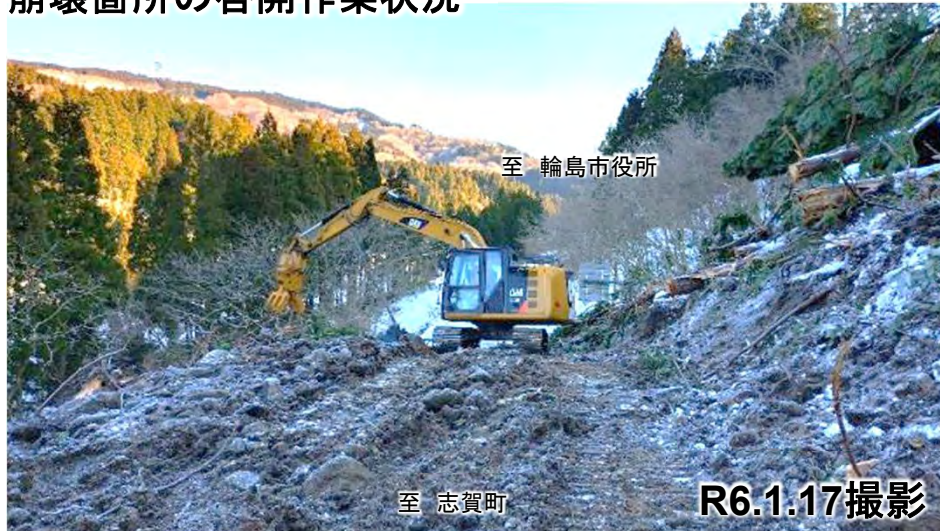
● 輪島市門前町浦上地内「浦上交差点」から4.4km地点 電柱倒壊、崩落、舗装亀裂

### 崩壊箇所の啓開作業状況
