工事件名 国道249号エリア緊急復旧
工事場所 崩落箇所⑧

令和6年能登半島地震 国道249号八世乃洞門新トンネル 道路啓開の状況 3/4 (担当会社:大成建設株式会社) 19:00現在

令和6年能登半島地震 国道249号 道路啓開6工区の状況

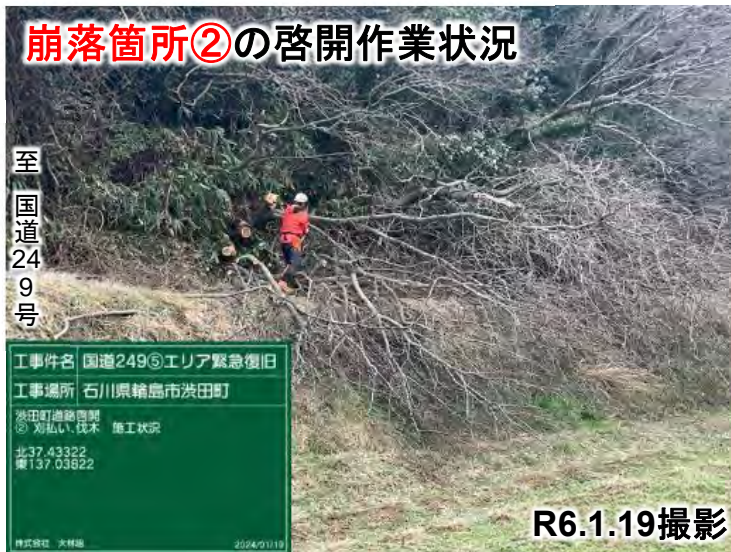
崩落箇所②の啓開作業状況

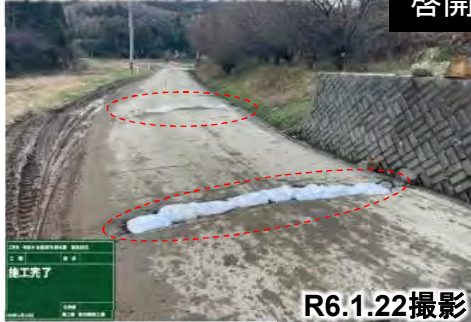
● 国道249号大谷トンネルの迂回ルートとなる県道272号上黒丸大谷線で 舗装損傷箇所を啓開

舗装損傷箇所を啓開状況

啓開済
