● 輪島市大野町の国道249号接続交差点より約 1.8km、約2.0km付近に倒木、約3.5km付近に段差

● 輪島市門前町道下地内「国道249号との交差点」から1.4km地点付近 崩落箇所の現地調査結果

● 羽咋郡志賀町荒屋地内「国道との交差点」から 約7.7km 崩落箇所①の状況

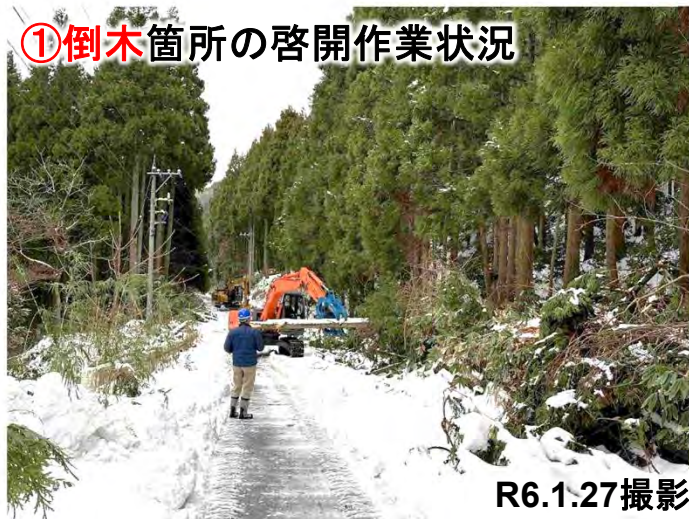
①倒木箇所の啓開作業状況

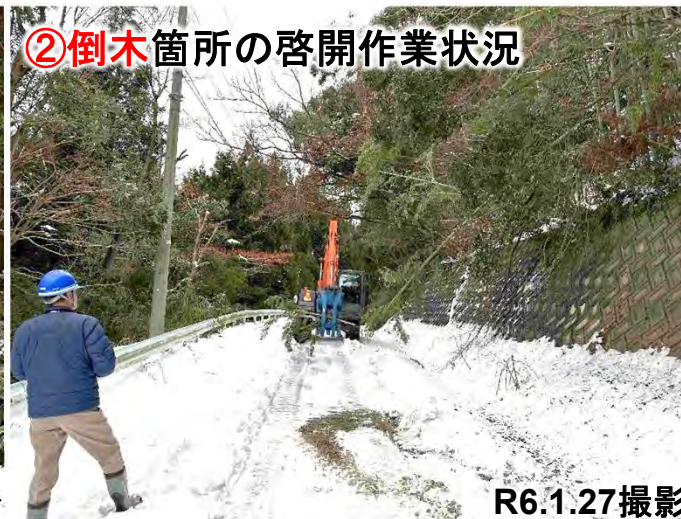
②倒木箇所の啓開作業状況
