● 輪島市門前町浦上地内「浦上交差点」から約0.8km地点 崩落箇所

工事名 (仮称)令和6年能登半島地震災害復旧工事
工種 測点
啓開作業完了
12-1
立会者:諏訪監督官
大成建設(株) 令和6年1月9日

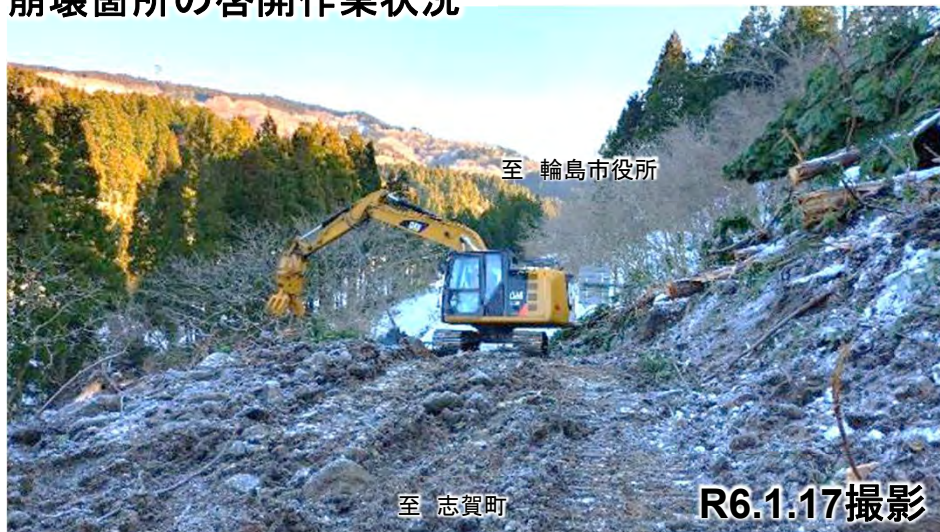
崩壊箇所の啓開作業状況
