● 珠洲市宝立町鵜飼地内「金峰寺交差点」から約2.1km付近 珠洲市宝立町柏原付近 擁壁破損

啓開済

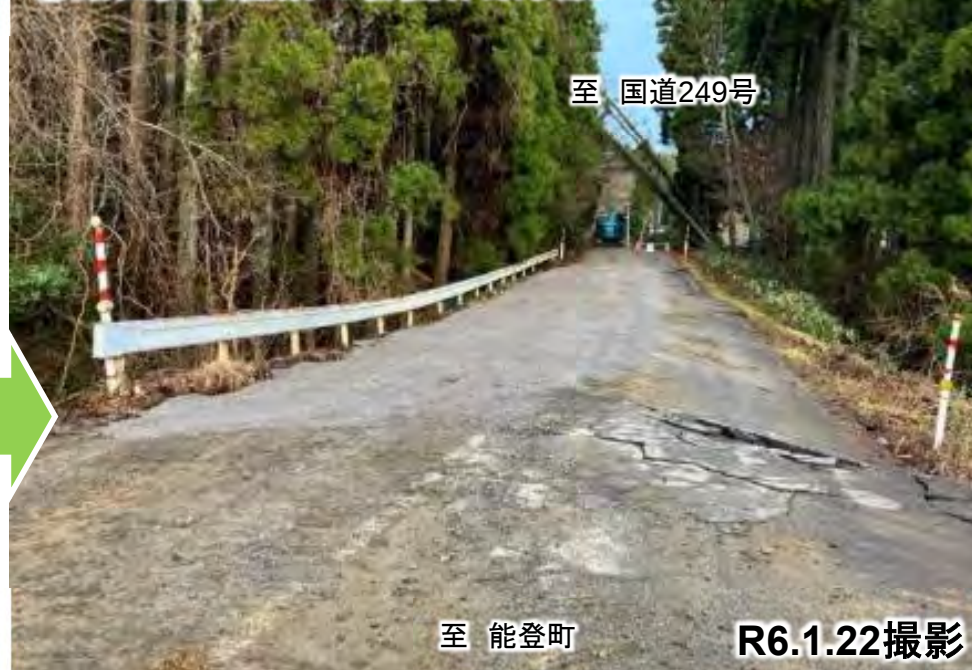
⑦路面変状箇所の啓開作業状況

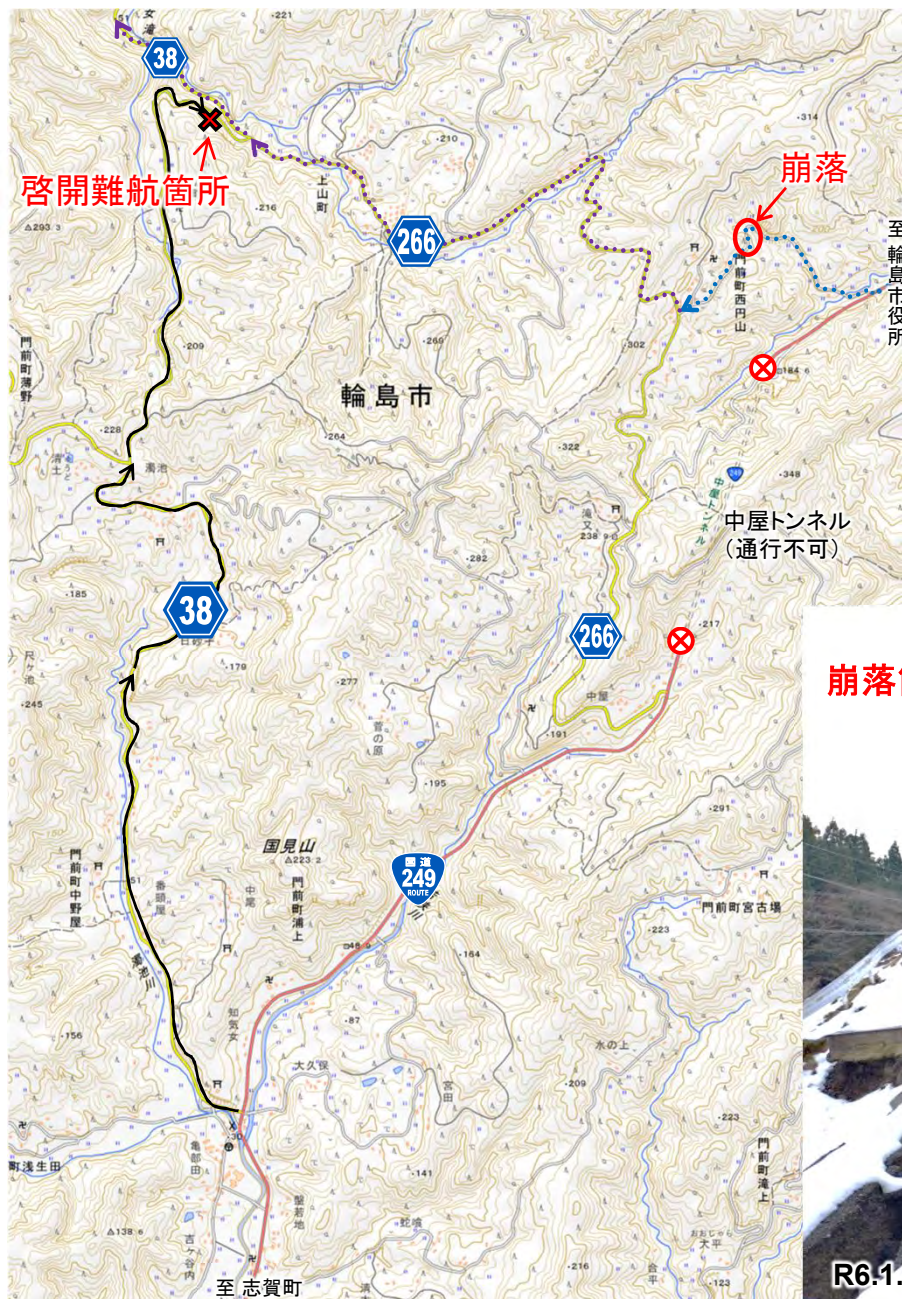
崩落箇所の被災状況

崩落箇所の被災状況、啓開作業状況

崩落箇所の啓開後の状況
