● 輪島市大野町の国道249号接続交差点より約 1.8km、約2.0km付近に倒木、約3.5km付近に段差

工事名	R6年能登半島地震対策
工種	
測点	輪島荒屋線①
道路啓開作業	
施工状況

令和6年能登半島地震 輪島市大和町 通信基地局関係 道路啓開の状況 (担当会社:戸田建設株式会社)

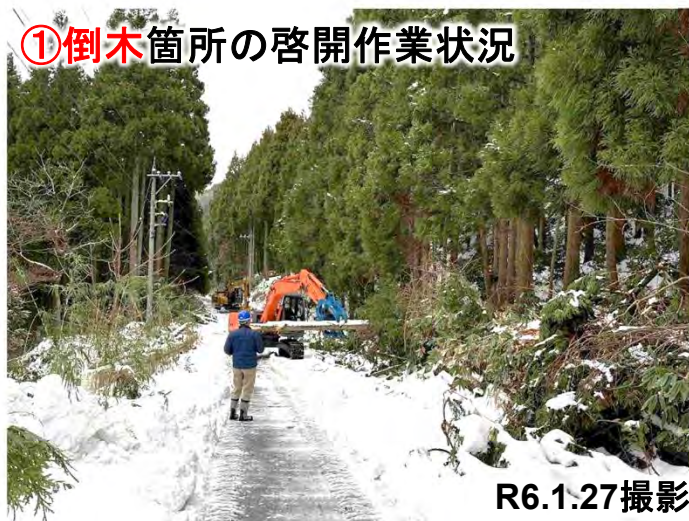
①倒木箇所の啓開作業状況

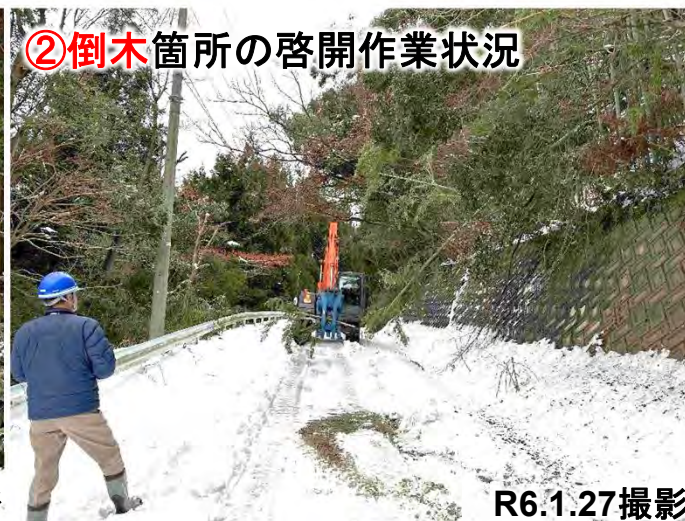
②倒木箇所の啓開作業状況
