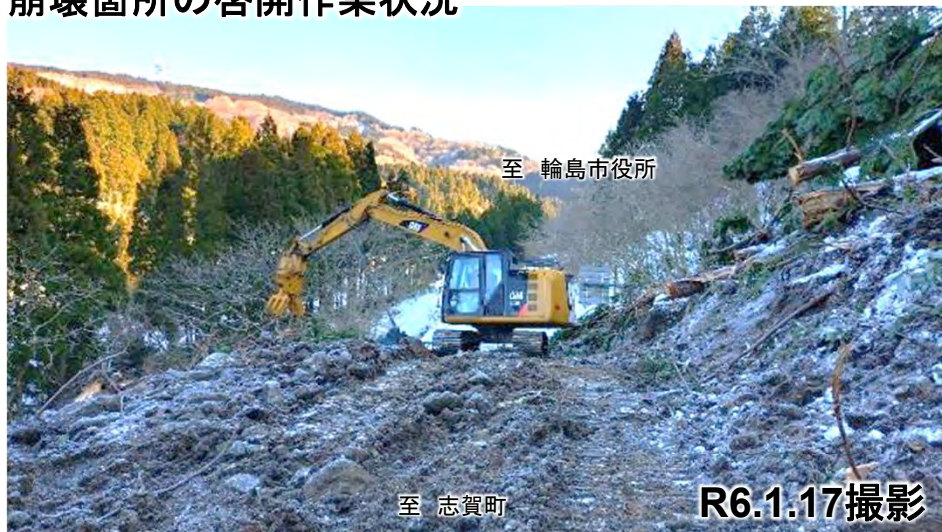
● 輪島市門前町浦上地内「浦上交差点」から4.4km地点 電柱倒壊、崩落、舗装亀裂

崩壊箇所の啓開作業状況
