● 輪島市大野町の国道249号接続交差点より約 1.8km、約2.0km付近に倒木、約3.5km付近に段差

● 輪島市門前町道下地内「国道249号との交差点」から1.4km地点付近 崩落箇所の啓開作業状況

● 羽咋郡志賀町荒屋地内「国道との交差点」から約7.7km 崩落箇所①の状況

● 珠洲市大谷町地内の珠洲市道 崩落箇所 の状況

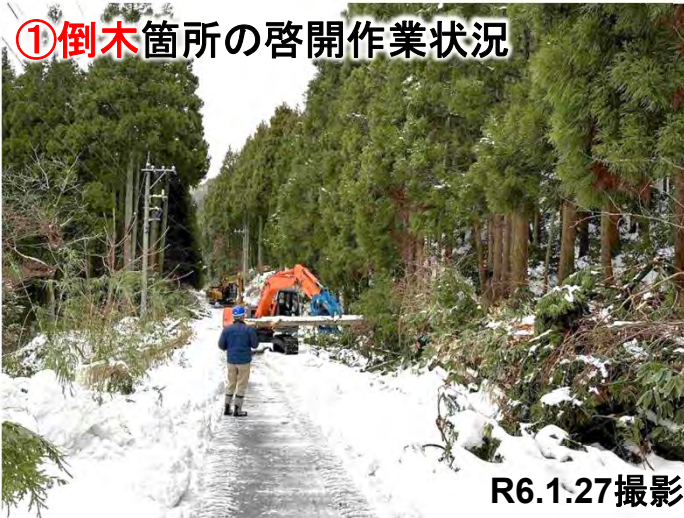
①倒木箇所の啓開作業状況

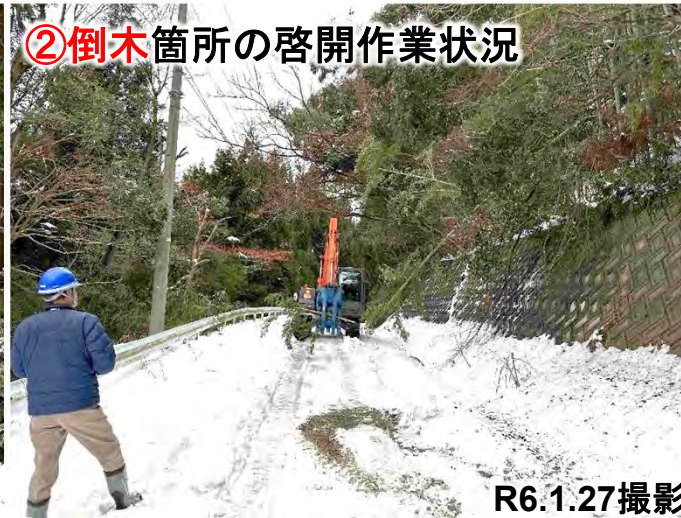
②倒木箇所の啓開作業状況

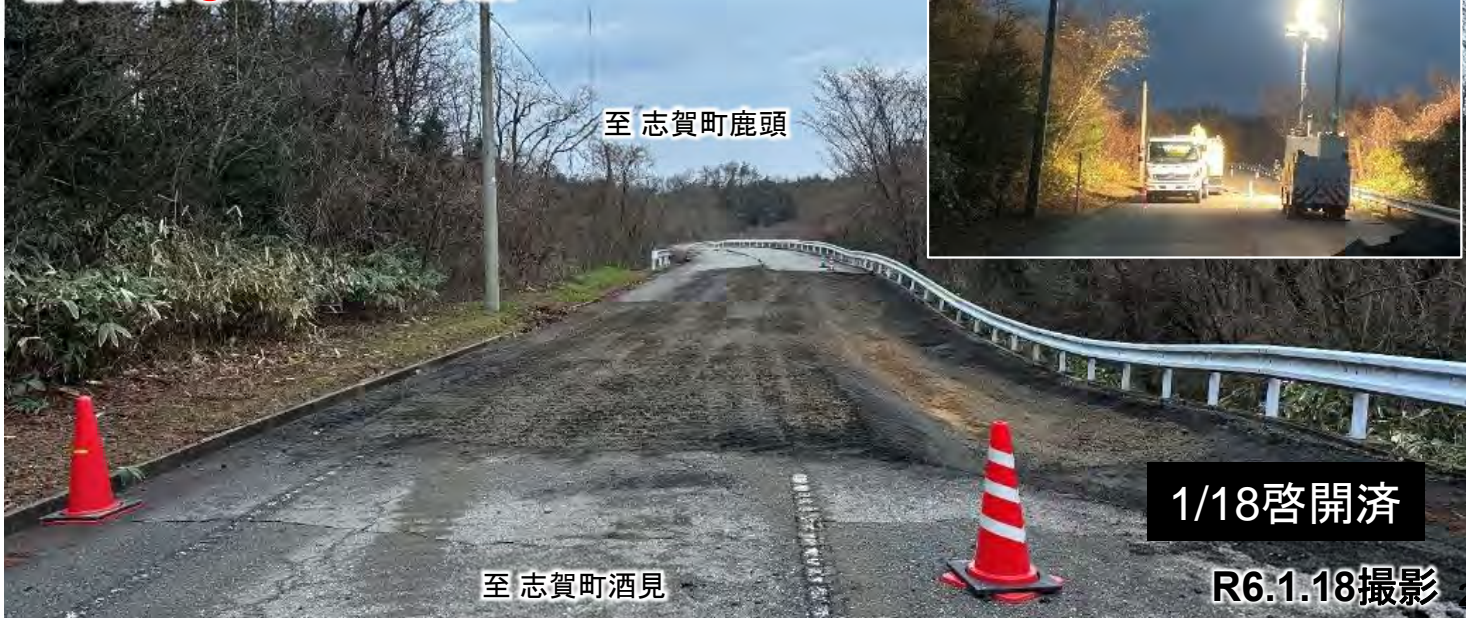
崩壊箇所①の啓開後の状況
