ワイヤロープ設置箇所
の交通状況について
(土工部のモニタリング評価)

ワイヤロープ設置路線の整備状況(有料区間)

事故の発生状況

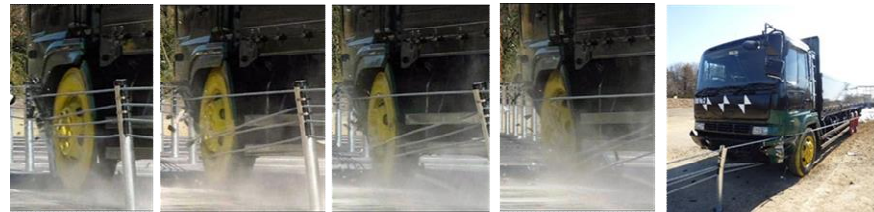
(参考)2011.1.18
衝突実験(A種)

○衝突時のタイヤとワイヤの接触状況によりワイヤを押し下げる

- ・衝突時の角度・速度、ワイヤロープの張力によって、タイヤとワイヤの接触状況は変化する。
- ・過去の衝突実験において、まれな事象ではあるが、最上段を残して下側のワイヤをタイヤが押し下げた事象が、1度だけ発生したことがある。

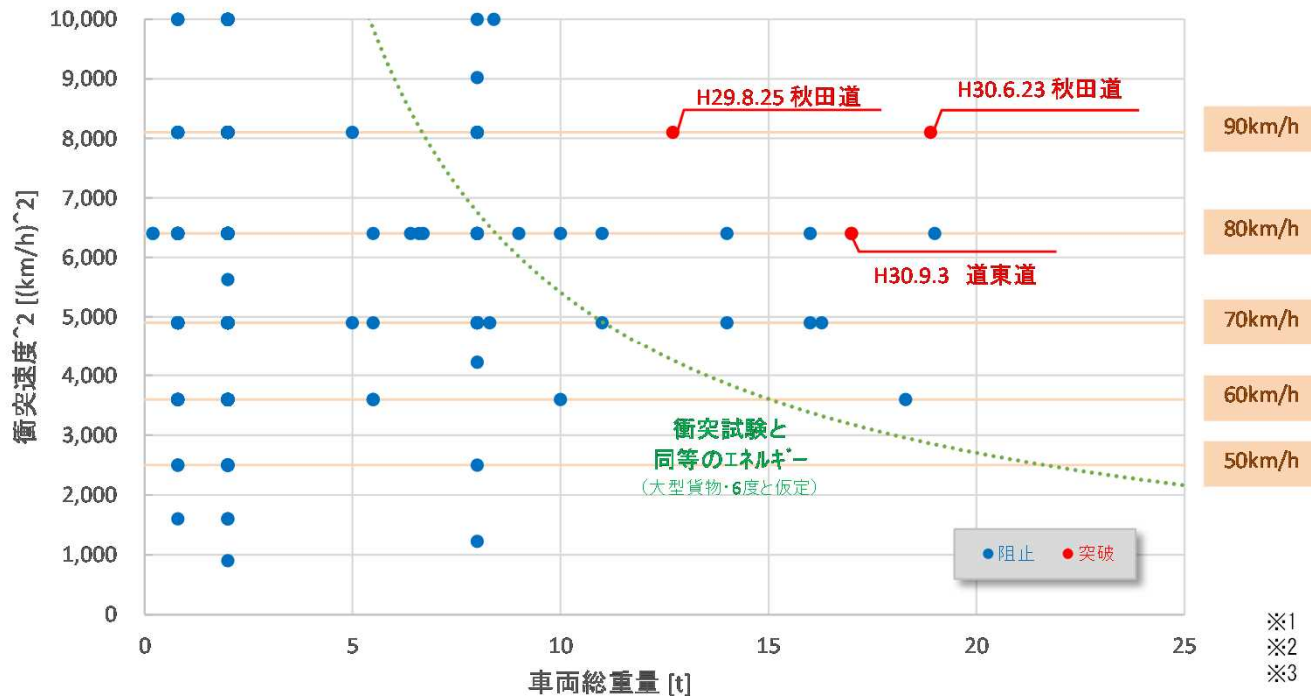
事故分析・・・まとめ(衝突エネルギーと飛出し事故の関係)

- ・ 衝突速度（衝突エネルギー）が衝突実験の約3倍（64.5kJ）と大きかった。
- ・ ドラレコの映像からも下側4本のワイヤを一瞬で横過しており、また、突破車両の損傷状況も小さい事から、何らかの理由により5本のうち下段の4本のワイヤロープが一挙に右前輪下まで押し下げられ、残る1本では車両を捕捉しきれなかった。

- ・ 中間支柱が約400mの区間で全て折れ、それ以降の中間支柱も変形していた。
- ・ 最上段ワイヤが破断するなどの状況から、車両衝突時のワイヤロープの挙動は不明ではあるものの、衝突速度と車両重量から推計される衝突エネルギーより大きなエネルギーが加わった可能性がある。

○他の飛出し事故は衝突時の詳細な情報が無いものの、他の事例についても同じような要因で飛出し事故が発生したものと推測され、飛出し事故はまれな事象と推測される。
