# **試行設置箇所の評価 (長大橋梁／トンネル区間)**

## 長大橋梁／トンネルの試行設置箇所（令和５年８月までの公表分）

# 長大橋梁／トンネルの試行設置状況

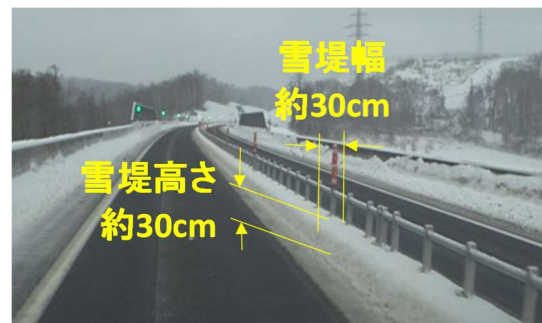
センターパイプ区間

#### ▼2024/1/3 後志道(下)の状況写真

- 雪氷に関する雪堤高さ・幅は、ワイヤロープ区間と比べて大きな差はなく、センターパイプとセンターブロックによる構造の違いも見られなかった。
- 除雪車のオペレーターへのヒアリングでは、区画柵への接触に注意する必要があるため、疲労感やストレスは感じる声もあるが、区画柵設置から初めての除雪作業であったため、今後の経験と慣れが必要であると考えられる。
- なお、目印（ポール等）の設置により、除雪作業による接触事象は現状発生していない。
- 損傷程度や復旧作業に係る道路損傷の評価に関しては、接触事故の件数が未だ少ないため、引続きデータを蓄積しつつワイヤロープ区間との比較等を行っていく。

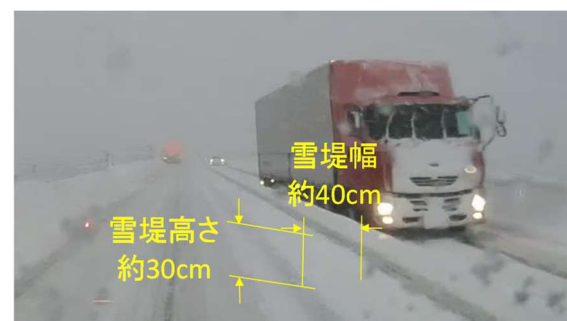
センターブロック区間

#### ▼2023/12/22 磐越道(下)の状況写真
