トンネル天井板の落下事故に関する調査・検討委員会
報告書

平成25年6月18日

トンネル天井板の落下事故に関する
調査・検討委員会

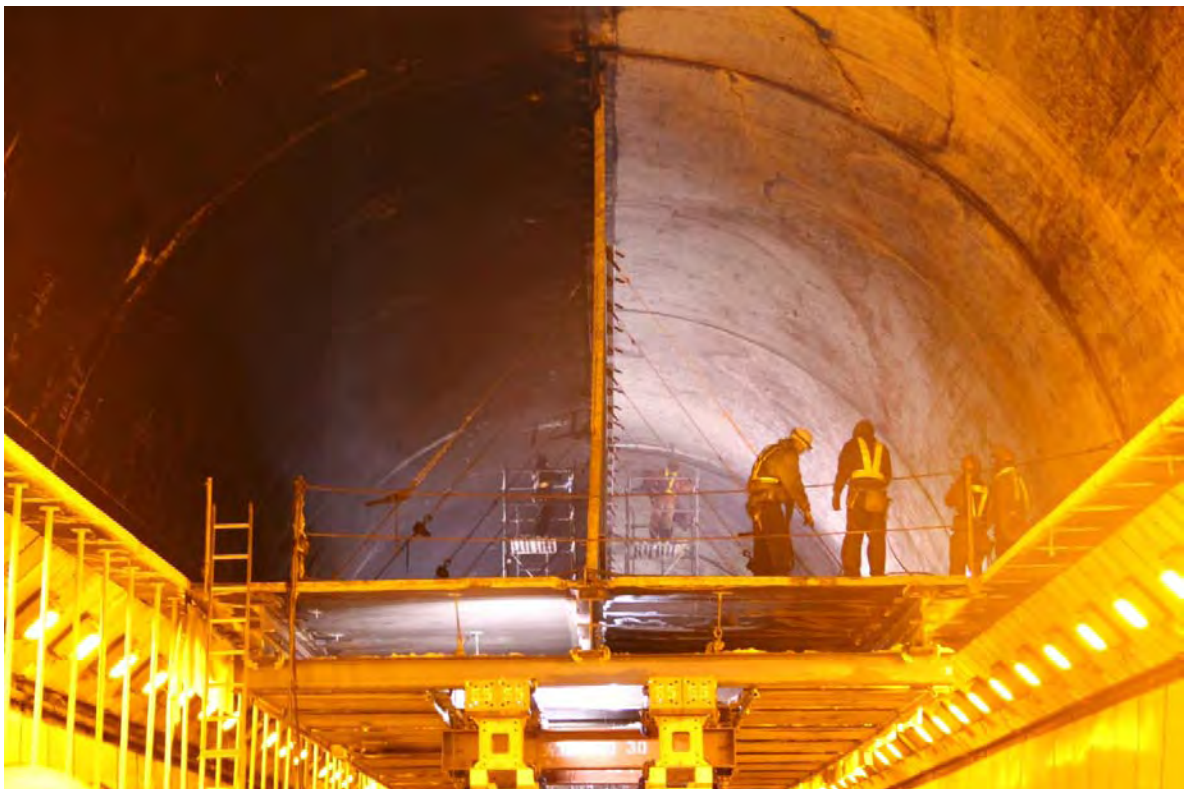
図2.1.3 笹子トンネルの天井板(撤去工事時に撮影)

天井板は6mのCT鋼毎に天井板、隔壁板等を16本のトンネル天頂部接着系アンカーボルトと両端の受台で支える設計であった。この天井板の設計も設計要領第三集トンネル(昭和45年 日本道路公団)に基づき行われた。天井板の設計にあたり天頂部のボルトにかかる荷重として、①天井板の自重、②隔壁板の自重、③その他モルタル、CT鋼等の自重、④天井板上における作業員の荷重、⑤送気及び排気により天井板に鉛直にかかる風荷重が考慮された。また、16本のアンカーボルトはCT鋼軸線に対して非対称に配置されていたが、CT鋼にかかる荷重は、16本の接着系アンカーボルト※が均等に分担すると仮定した設計であった。

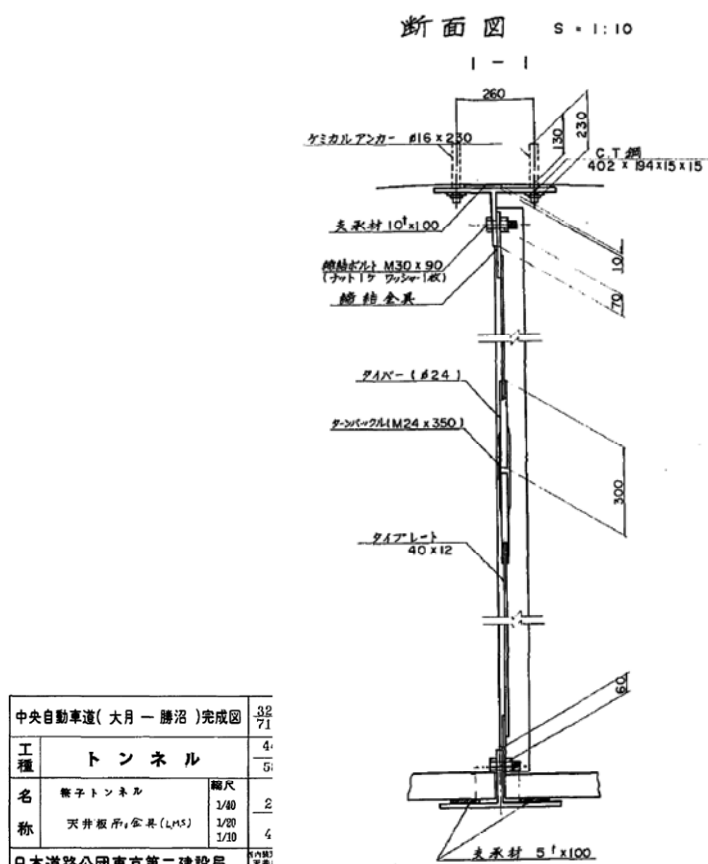
図2.2.1 天井板吊り金具完成図

- 特記仕様書においては、アンカーの埋込み深さは内径の11倍以上(約152mm以上)と規定
- 設計報告書においては、定着長は130mmと記載
- 完成図においては、埋込み長か削孔深さかの記載はないが、ボルトが埋め込まれた状態が図示され、130mmと記載
- なお、工事材料承諾願に添付されたパンフレットによると、穿孔深さは110mm以上、コンクリートの場合の最適深さは130mmと記載

となっていた。しかしながら、埋込み長、定着長等の定義については確認できなかった。

- ～ 2.2にまとめたように、工事特記仕様書で埋込み長を「内径の11倍以上」（約152mm以上）を規定する一方で、完成図（図2.2.1参照）に記載されていた寸法は130mmであったこと。
- ～ それぞれの数値の設定根拠や特記仕様書と完成図に記載された寸法が異なった理由は不明であること。
- ～ 削孔深さと埋込み長について、当時の施工手順や管理方法は不明であること。

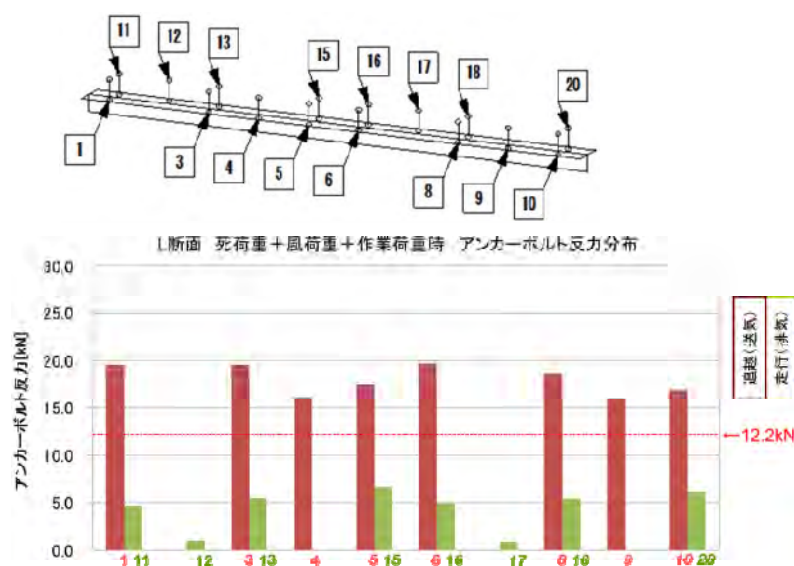
図3.2.4 L断面天頂部接着系ボルトに生じる反力に関する有限要素解析結果(天頂部接着系ボルトのバネ定数を $1.42 \times 10^4 \text{N/mm}$ とした場合)

板及びCT鋼をシェル要素で、天頂部接着系ボルトを軸方向バネでモデル化した有限要素法による計算である。計算の結果、図3.2.3に変形図を示すように、隔壁板に作用する水平方向の風荷重がCT鋼に伝達され、CT鋼のウェブが曲げられることにより、天頂部接着系ボルトに生じる引張力が影響を受けることが分かった。各天頂部接着系ボルトに生じる反力(引張力)を図3.2.4に示す。ここに、天頂部接着系ボルトを模擬するボルト軸方向バネ定数は、後述する、天頂部接着系ボルトの引抜試験において引抜けなかったボルトの荷重変位曲線の傾きから評価したものである。天頂部接着系ボルトをモデル化する軸方向バネのバネ定数等条件の設定により計算値が変化することに留意が必要であるが、仮定した条件のもとでは、隔壁に作用する風荷重(横荷重)等が原因で、L断面送気側の天頂部接着系ボルトには少なくとも20kN/本程度(設計荷重のみ考慮した場合の約1.6倍)の引張力が生じるという計算結果が得られた。また、送気側、排気側それぞれでボルト反力は一定ではなく、ばらつきを有することがわかった。そして、設計荷重に対して評価したときと同様、長い隔壁板を有するL断面の天頂部接着系ボルトにはS断面の天頂部接着系ボルトの2倍以上の引張力が発生していたと推定された。

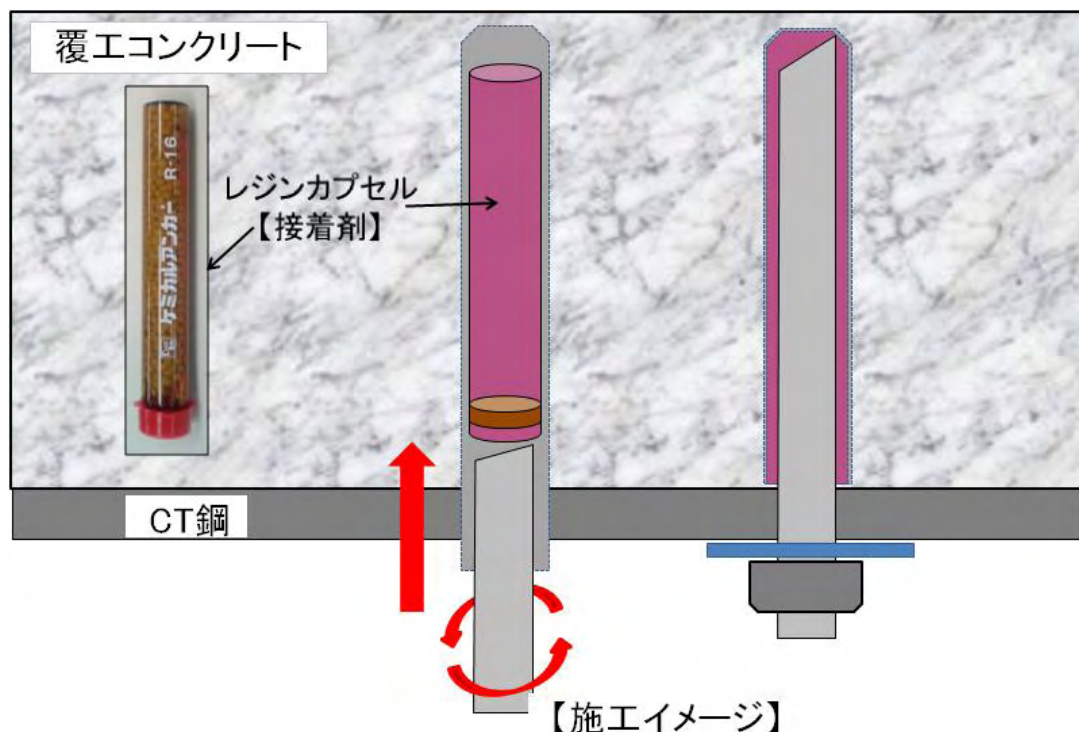
図3.3.1 カプセル方式の接着系アンカーボルト

カプセル方式の接着系ボルトは、ボルト孔底までボルト先端を挿入すること、かつ、ボルト孔壁とボルトの隙間が一定以下になるように削孔径が制御されることで、接着剤カプセル内の骨材や硬化剤が粉碎、樹脂と攪拌され、それがボルトとボルト孔の間を隙間無く満し、母材コンクリート削孔面やボルトねじ部に食い込み、その面でのコンクリートやねじ部、あるいは硬化した接着剤樹脂がせん断抵抗(付着強度)を発揮するという原理である。したがって、適切な径でボルト孔を削孔すること、孔底とボルト先端を一致させるように打設することは、製品使用の前提条件と考えられる。

しかし、当時の製品カタログに示される使用条件では、「打込時、ボルトが孔の底に達したらすぐスイッチを切り、むやみにかくはんしすぎない事」という記載はあるが、削孔深さとボルト埋込み長の関係に関して、ボルト先端とボルト孔底を一致させるように指定する記述は無かった。当時の製品カタログにはボルト孔の削孔径と削孔深さについて使用条件として、例えば直径16mmのボルトを用いる場合には、削孔径は19mm、削孔深さは110mm以上、最適深さ130mmとの記載があった。

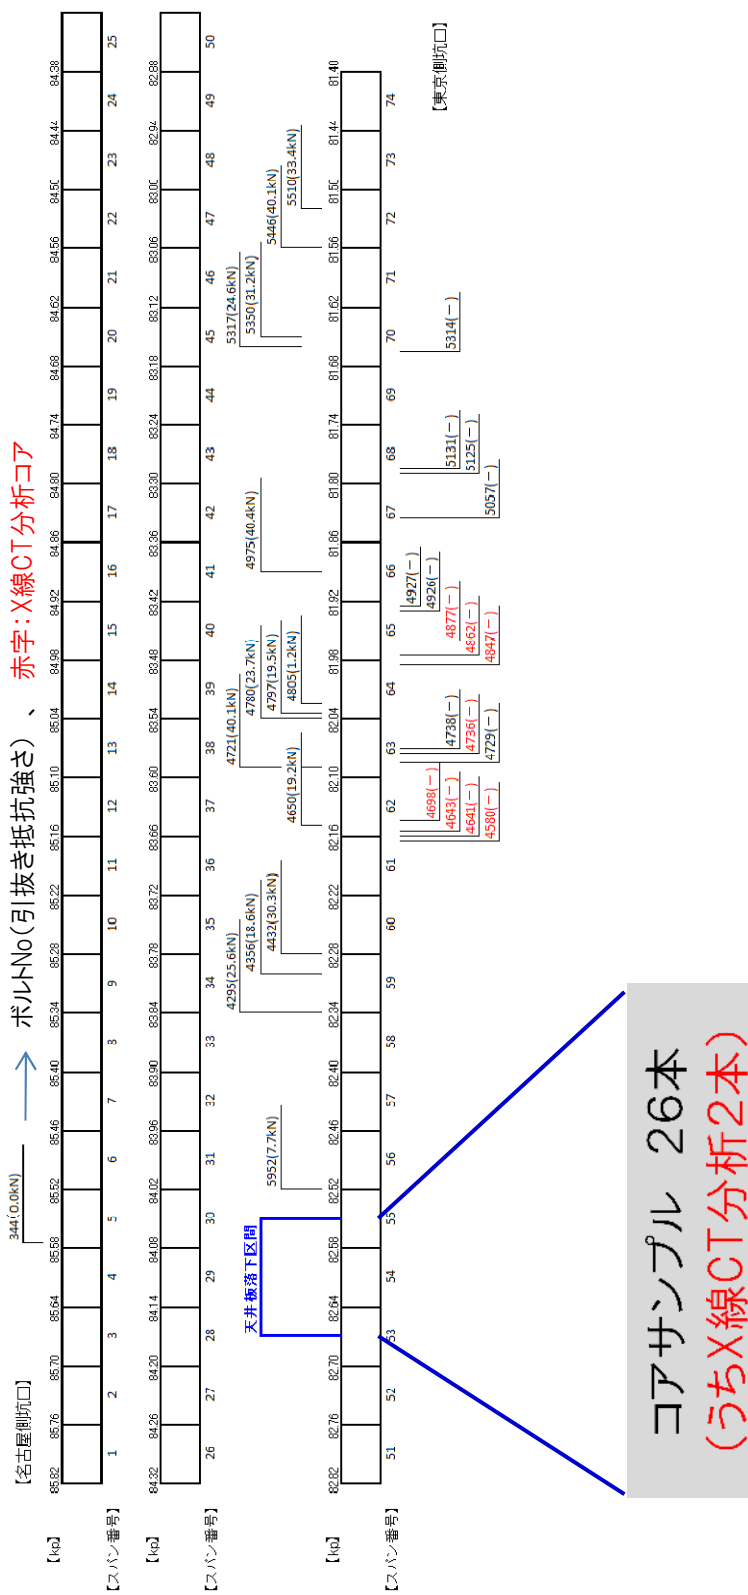
図3.4.1 コアサンプルの採取位置

天井板落下区間内や後述の引抜試験で引抜強度が特に低かったボルト箇所等合計57箇所において、覆工コンクリートのコア採取を行い、天頂部接着系ボルトの埋込み状態を観察した。図3.4.1に採取箇所を示す。26箇所は、天井板落下区間から採取したものである。

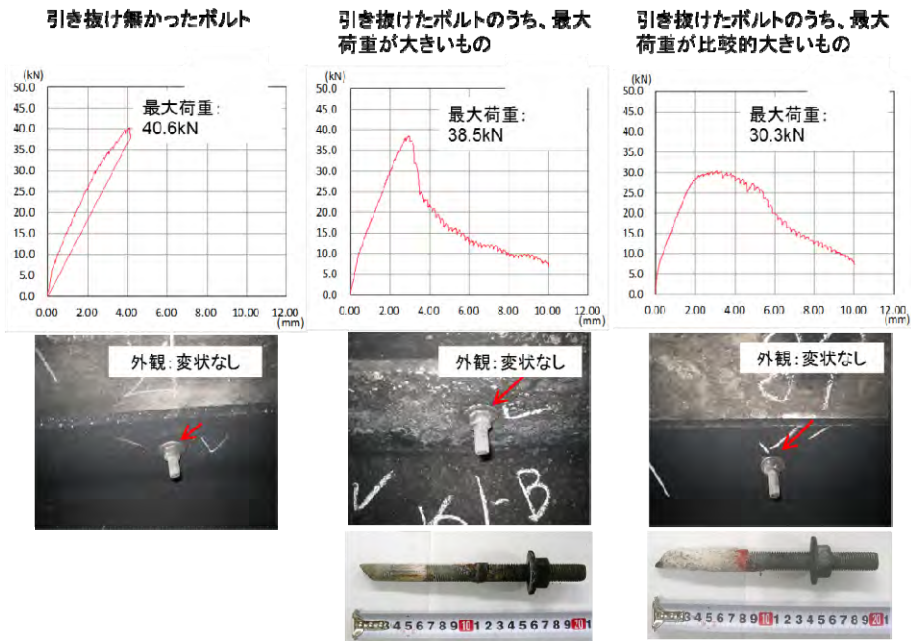
図3.5.3 引抜試験で得られた荷重変位曲線の例(引き抜けなかったボルトや比較的高強度が大きかったボルトの例)

計測された荷重変位曲線と引き抜けたボルトの例を図3.5.3及び図3.5.4に示す。引抜試験で引き抜けたボルトには、荷重変位曲線に明瞭なピーク点が現れるものもあれば、そうでないものもあった。なお、上部CT鋼と覆工コンクリートとの遊び等に起因して、載荷開始直後荷重変位曲線の勾配は多様な値を取り得る。

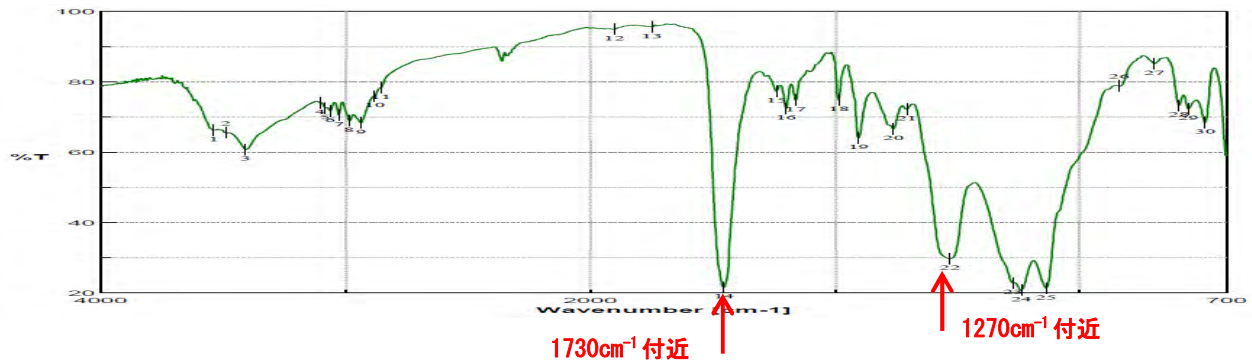
図3.6.3 代表試料の赤外線吸収スペクトル

分析の結果、図3.6.3に示すように、赤外線吸収スペクトルは、 1730cm^{-1} 付近と 1270cm^{-1} 付近にエステル結合によると思われる強い吸収ピークがあった。このような性状は既往の不飽和ポリエステル樹脂の赤外線吸収スペクトル性状*に一致しており、筐子トンネルで用いられた接着系ボルトの樹脂は不飽和ポリエステル樹脂であると照合された。
