## 1. 対策エリアの概要 (位置、道路状況)

- ・対策エリアは、徳島市南前川町に位置し、エリア内に鳴門教育大学附属小学校が立地。
- ・小学校の付近は、道路の幅員5.5m未満の生活道路となっている。

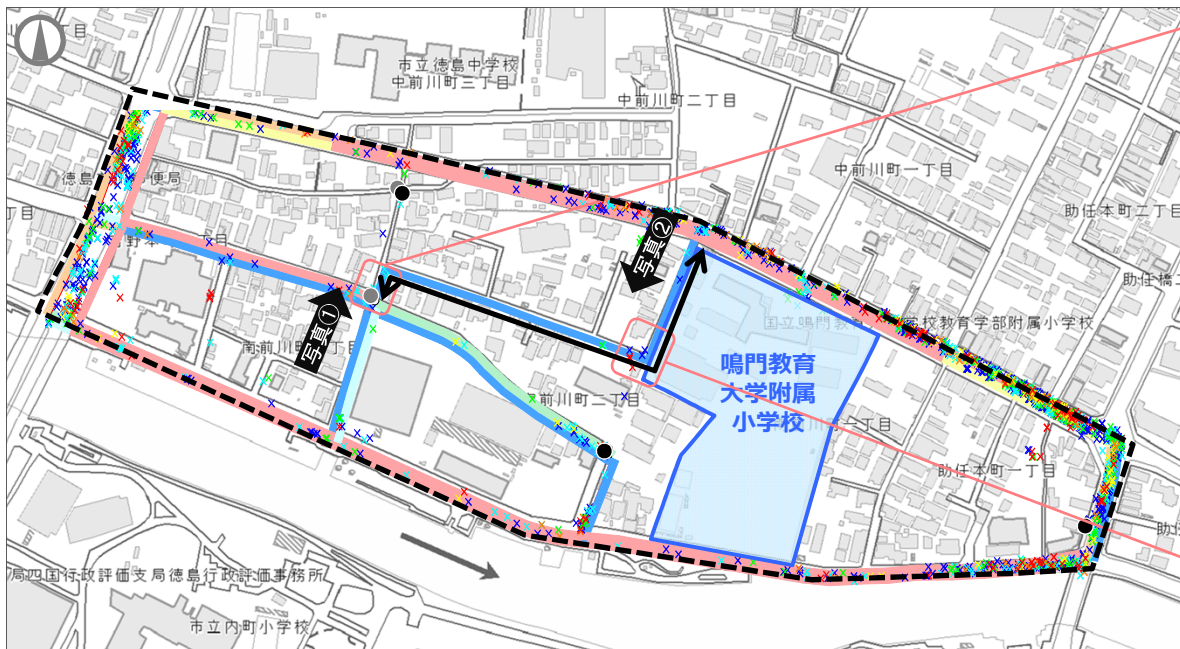
・エリア内の急ブレーキ発生箇所および事故発生状況を踏まえ、危険箇所（2箇所）を抽出。

危険箇所①

○交差点付近で急ブレーキが発生

危険箇所②

○小学校の付近で急ブレーキが発生

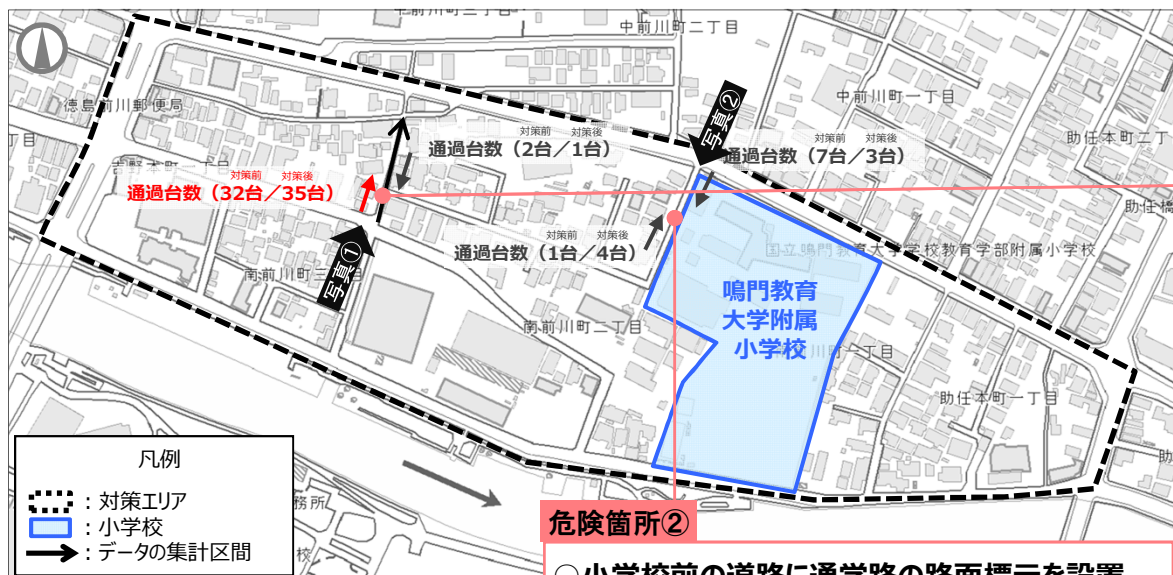
- ・危険箇所においてマウントタイプや通学路の路面標示の対策を実施。
- ・危険箇所①では、北行きについて流入速度で約0.6km/h、流出速度が約1.3km/h低下した。
- ・速度が低下した要因として、手前の交差点から見通しが良いため、流入部で速度が低下し、さらに流出部で速度が低下したと考えられる。

- 小学校前の道路に通学路の路面標示を設置。
