1. 対策エリアの概要 (位置、道路状況)

- ・対策エリアは徳島市幟町に位置し、エリア内に新町小学校が立地。
- ・同エリアは平成28年にゾーン30に指定。

2. 対策前の事故発生状況や交通状況

3. 対策後の交通状況

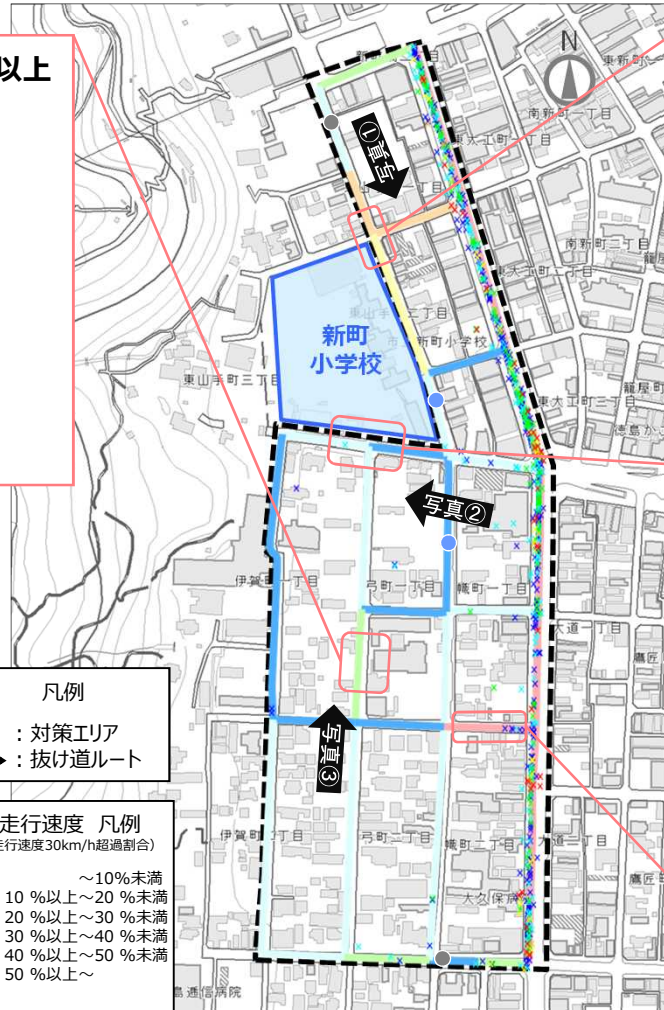
▼対策エリア内の事故発生状況・交通状況（急ブレーキ発生状況、走行速度状況）

・エリア内の自動車の速度や急ブレーキの発生状況を踏まえ、危険箇所（4箇所）を抽出。

○小学校に向かう道路で速度30km/h以上で走行する自動車の割合が高い。

○交差点付近で速度30km/h以上で走行する自動車の割合が高い

○小学校周辺で急ブレーキが発生

○ゾーン30入口で速度30km/hで走行する自動車の割合が高い

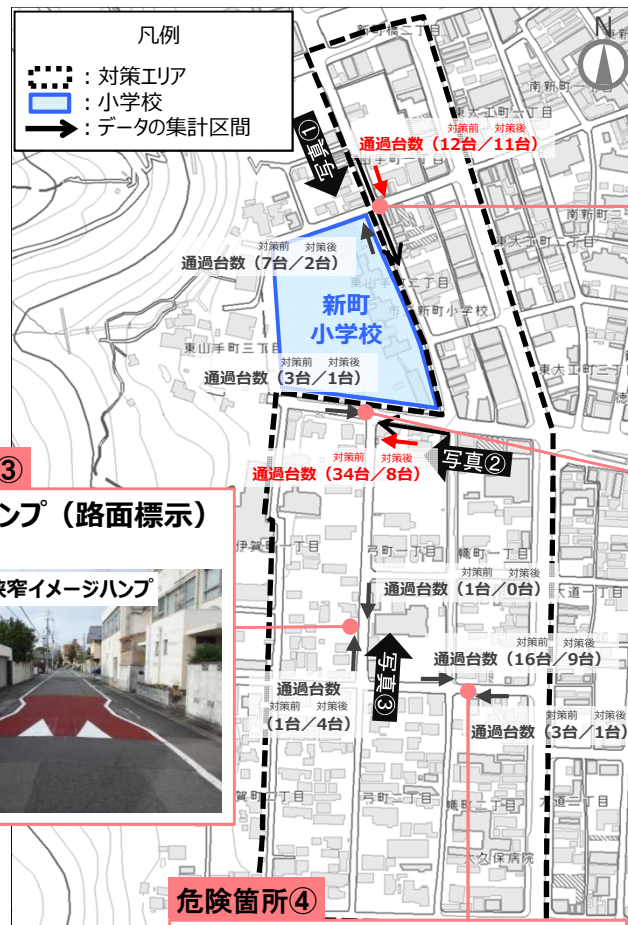
▼対策エリアでの対策内容 (H29.9.14に対策実施)

- ・危険箇所においてイメージハンプや通学路の路面標示の対策を実施。
- ・箇所①では南行きについて速度30km/h以下の割合が大幅に減少し、流入速度も低下。
- ・ドライバーが交差点の手前からイメージハンプを確認することで減速したと考えられる。

危険箇所③

- 狭窄ハンプ (路面標示) の設置

危険箇所④

- 通学路の路面標示 (小) を設置

危険箇所①

- 交差点流入部にイメージハンプの路面標示の設置。

危険箇所②

- 小学校前に通学路の路面標示 (大) を設置
