# 事故危険箇所対策の具体事例

## ■一般国道1号 安新歩道橋交差点（静岡県浜松市東区安新町131）

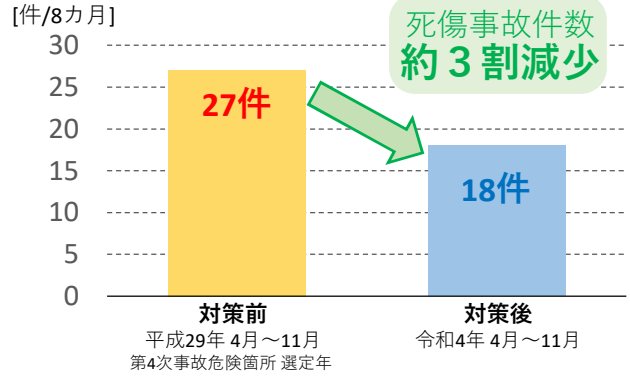
#### ■対策前後の死傷事故件数

国道1号下り線 中野町インター合流部～安新歩道橋交差点間（事故事件発生マップ（静岡県警察）を元に集計）

- 下り線側の速度低下や滞留、車線変更に起因する事故対策として、国道1号方面レーンを2車線化及び路面標示等による注意喚起を実施し、令和4年3月に完成。

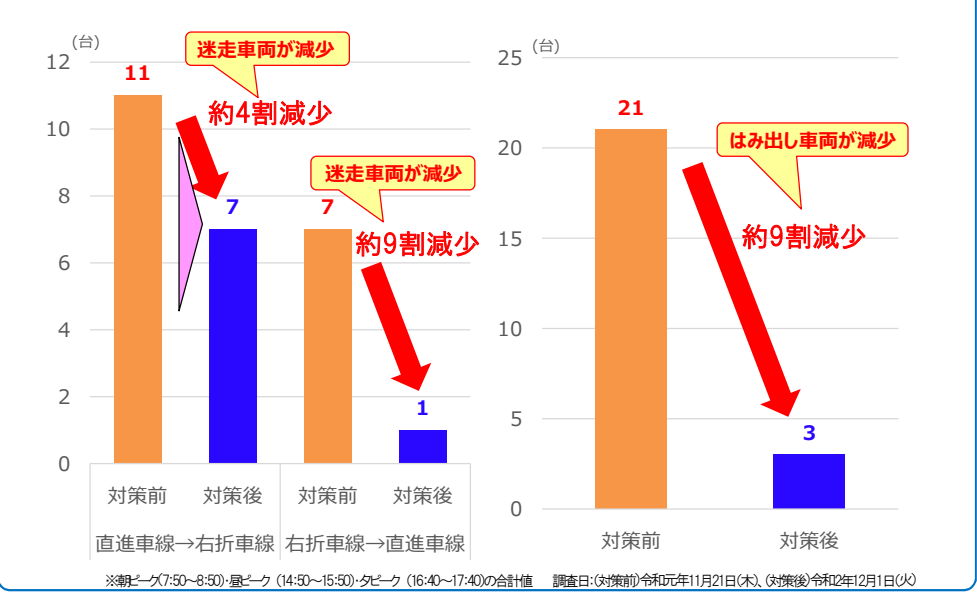
### 効果検証

※R2.10対策完了

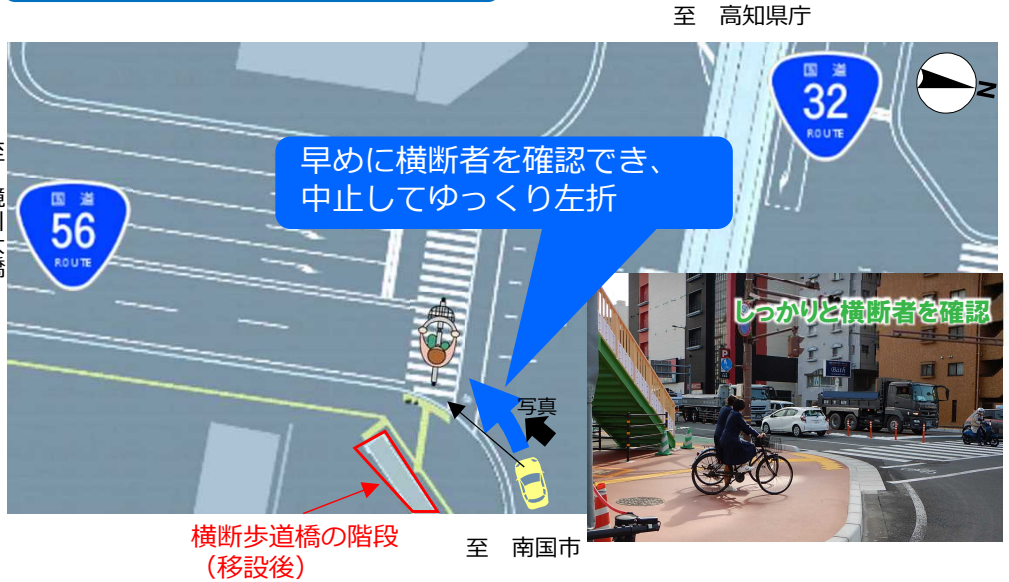
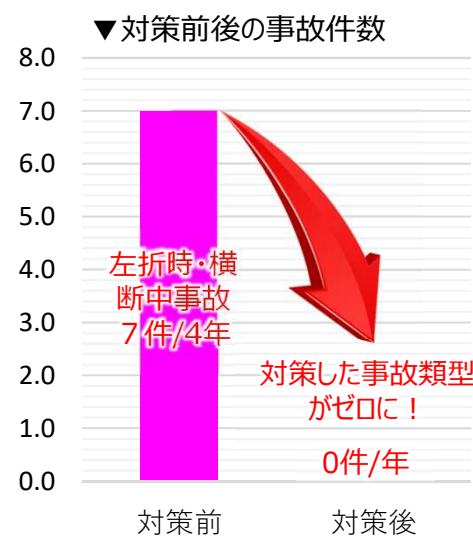
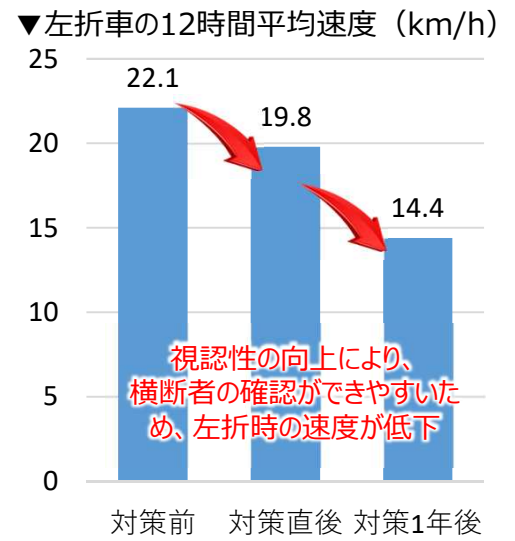
### 効果検証

効果検証データ：ETC2.0データ (7時～19時)  
対策前 H31.3.12～4.30  
対策後 R2.3.12～4.30、対策1年後 R3.3.12～4.30  
出典：ITARDAデータ (対策前：H26～H29、対策後R2/4～R3/12)
