技術番号 BR020053

技術名 ドローンと赤外線カメラを用いて、舗装表面温度から床版劣化を特定する技術

開発者名 北電技術コンサルタント株式会社

試験場所 福島ロボットテストフィールド 試験用橋梁

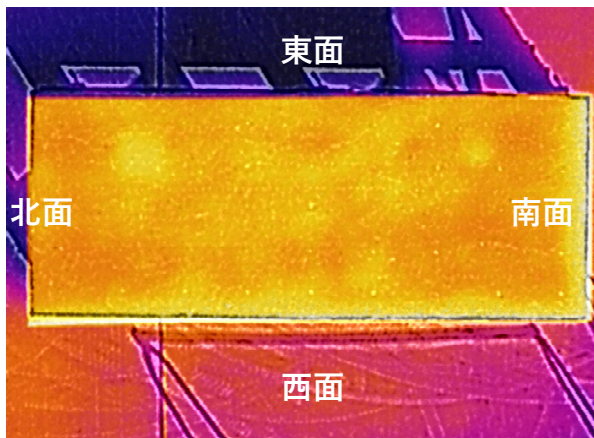
図-1 試験体端面の温度影響の可能性

今回の標準試験において、図-1 に示す計測時間14:30の赤外線画像をみると、試験体の南面と西面の端面が日射を受け高温となっている。

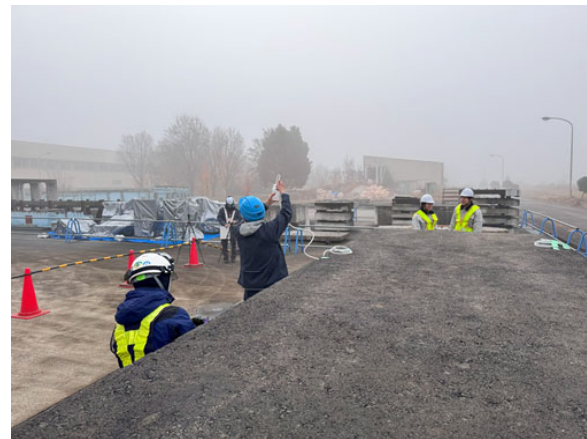
写真-8 試験体表面の色むらによる影響可能性

また、写真-8 に示す試験体表面の色の状況をみると、全面が茶色のまだら模様となっており、部分的に黒い部分が散見された。

黒い部分の熱吸収は茶色の部分に比べ大きいため、このことも解析結果に影響を及ぼす可能性が考えられる。

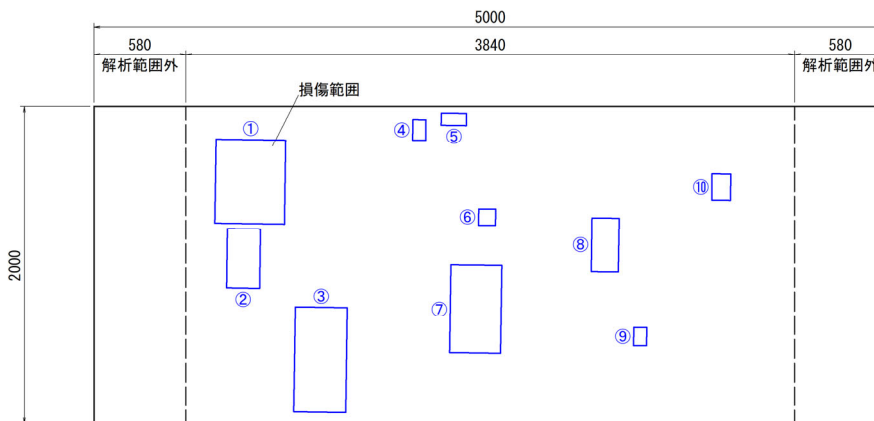
面積	損傷区分
①	0.160 m ²	土砂化(大)
②	0.040 m ²	水平ひびわれ
③	0.160 m ²	滞水
④	0.040 m ²	土砂化(大)
⑤	0.040 m ²	土砂化(小)
⑥	0.160 m ²	水平ひびわれ
⑦	0.160 m ²	土砂化(小)
⑧	0.040 m ²	滞水
計	0.800 m ²

面積	損傷区分
①	0.160 m ²	土砂化(大)
②	0 m ²	水平ひびわれ
③	0 m ²	滞水
④	0.019 m ²	土砂化(大)
⑤	0 m ²	土砂化(小)
⑥	0 m ²	水平ひびわれ
⑦	0 m ²	土砂化(小)
⑧	0 m ²	滞水
計	0.179 m ²

検出率 = 正解した損傷面積 [A∩B] / 正解の損傷面積 (真値) [A] × 100
= 0.179 / 0.800 × 100 = 22%

的中率 = 正解した損傷面積 [A∩B] / 機械検出の損傷面積 (誤検出含む) [B] × 100
= 0.179 / 0.825 × 100 = 22%

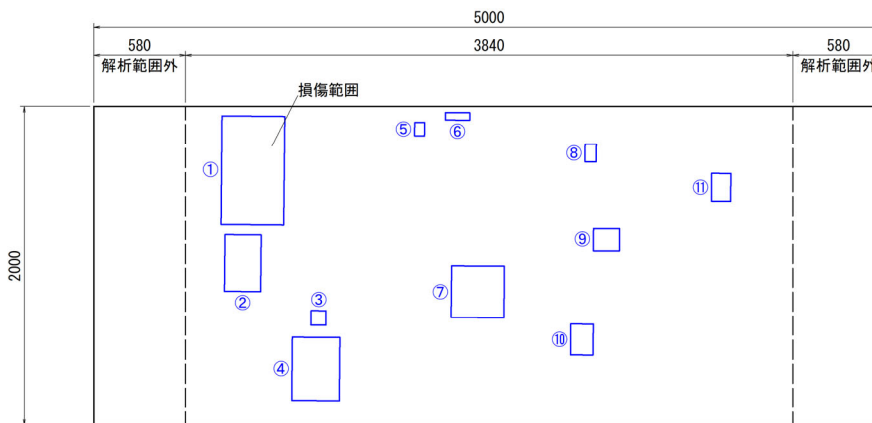
面積	損傷区分
①	0.160 m ²	土砂化(大)
②	0.040 m ²	水平ひびわれ
③	0.160 m ²	滞水
④	0.040 m ²	土砂化(大)
⑤	0.040 m ²	土砂化(小)
⑥	0.160 m ²	水平ひびわれ
⑦	0.160 m ²	土砂化(小)
⑧	0.040 m ²	滞水
計	0.800 m ²

面積	損傷区分
①	0.157 m ²	土砂化(大)
②	0 m ²	水平ひびわれ
③	0.004 m ²	滞水
④	0.021 m ²	土砂化(大)
⑤	0 m ²	土砂化(小)
⑥	0 m ²	水平ひびわれ
⑦	0.027 m ²	土砂化(小)
⑧	0 m ²	滞水
計	0.209 m ²

検出率 = 正解した損傷面積 [A ∩ B] / 正解の損傷面積 (真値) [A] × 100
= 0.209 / 0.800 × 100 = 26%

的中率 = 正解した損傷面積 [A ∩ B] / 機械検出の損傷面積 (誤検出含む) [B] × 100
= 0.209 / 0.676 × 100 = 31%

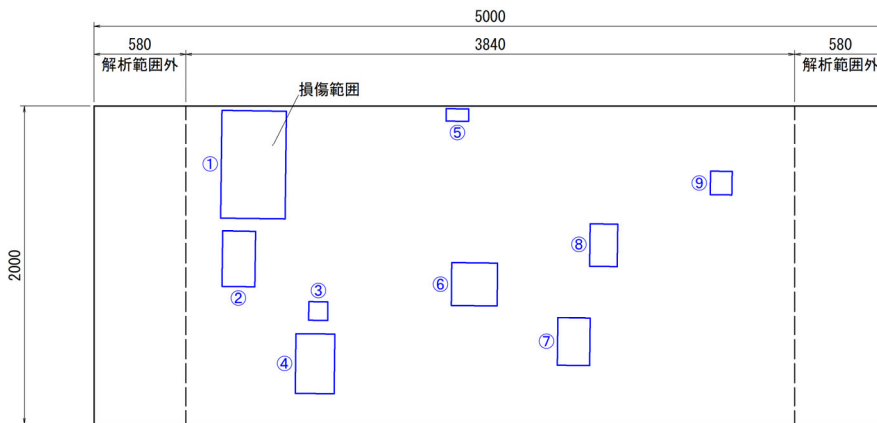
面積	損傷区分
①	0.160 m ²	土砂化(大)
②	0.040 m ²	水平ひびわれ
③	0.160 m ²	滞水
④	0.040 m ²	土砂化(大)
⑤	0.040 m ²	土砂化(小)
⑥	0.160 m ²	水平ひびわれ
⑦	0.160 m ²	土砂化(小)
⑧	0.040 m ²	滞水
計	0.800 m ²

面積	損傷区分
①	0.159 m ²	土砂化(大)
②	0 m ²	水平ひびわれ
③	0 m ²	滞水
④	0.019 m ²	土砂化(大)
⑤	0 m ²	土砂化(小)
⑥	0 m ²	水平ひびわれ
⑦	0.063 m ²	土砂化(小)
⑧	0 m ²	滞水
計	0.241 m ²

検出率 = 正解した損傷面積 [A ∩ B] / 正解の損傷面積 (真値) [A] × 100
= 0.241 / 0.800 × 100 = 30%

的中率 = 正解した損傷面積 [A ∩ B] / 機械検出の損傷面積 (誤検出含む) [B] × 100
= 0.241 / 0.668 × 100 = 36%

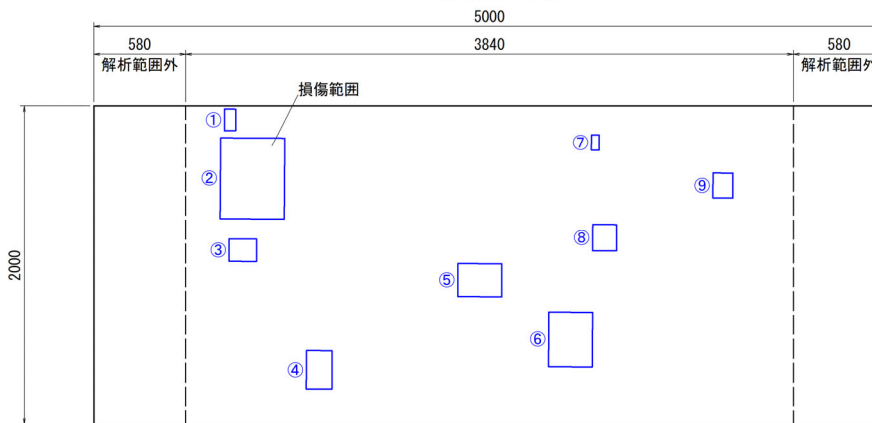
面積	損傷区分
①	0.160 m ²	土砂化(大)
②	0.040 m ²	水平ひびわれ
③	0.160 m ²	滞水
④	0.040 m ²	土砂化(大)
⑤	0.040 m ²	土砂化(小)
⑥	0.160 m ²	水平ひびわれ
⑦	0.160 m ²	土砂化(小)
⑧	0.040 m ²	滞水
計	0.800 m ²

面積	損傷区分
①	0.160 m ²	土砂化(大)
②	0 m ²	水平ひびわれ
③	0 m ²	滞水
④	0.020 m ²	土砂化(大)
⑤	0 m ²	土砂化(小)
⑥	0 m ²	水平ひびわれ
⑦	0.094 m ²	土砂化(小)
⑧	0 m ²	滞水
計	0.274 m ²

検出率 = 正解した損傷面積 [A∩B] / 正解の損傷面積 (真値) [A] × 100
= 0.274 / 0.800 × 100 = 34%

的中率 = 正解した損傷面積 [A∩B] / 機械検出の損傷面積 (誤検出含む) [B] × 100
= 0.274 / 0.479 × 100 = 57%

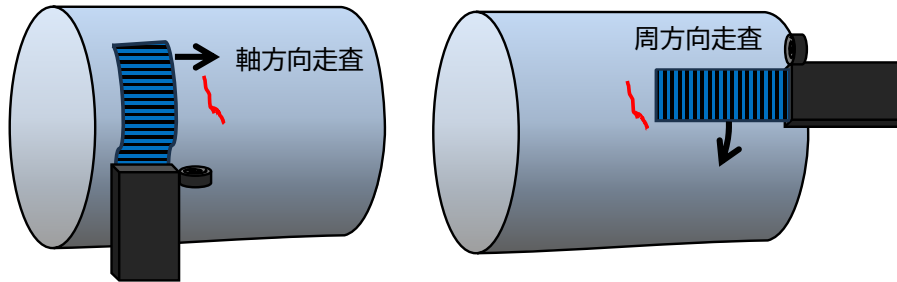
軸方向走査の信号画像にて目視確認結果と合致する位置にきず(き裂)を検出している。

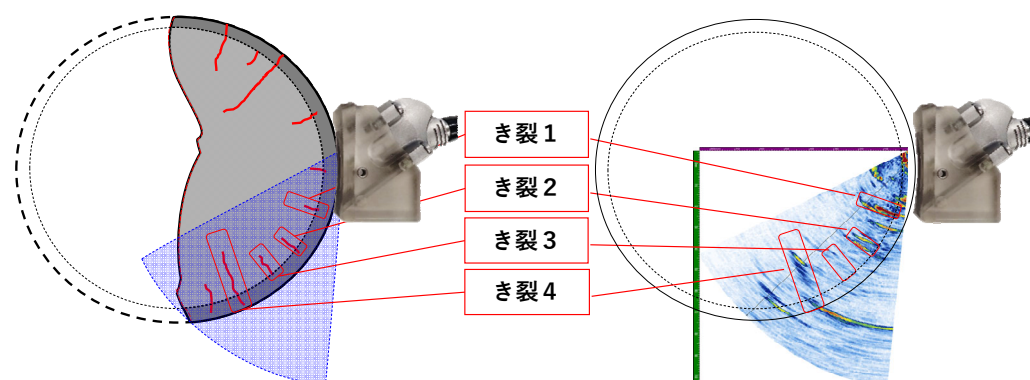
(b) 目視結果-PA-UT結果の比較(斜角)

(a)垂直探傷、(b)斜角探傷ともに目視にて確認したきず(割れ、破断面)を検出している。

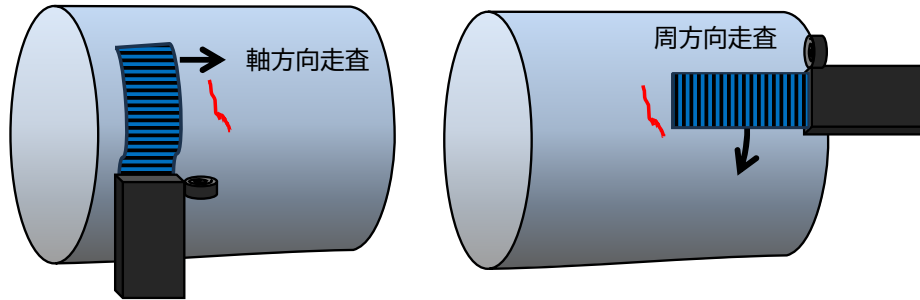
軸方向走査の信号画像にて目視確認結果と合致する位置にきず(き裂)を検出している。

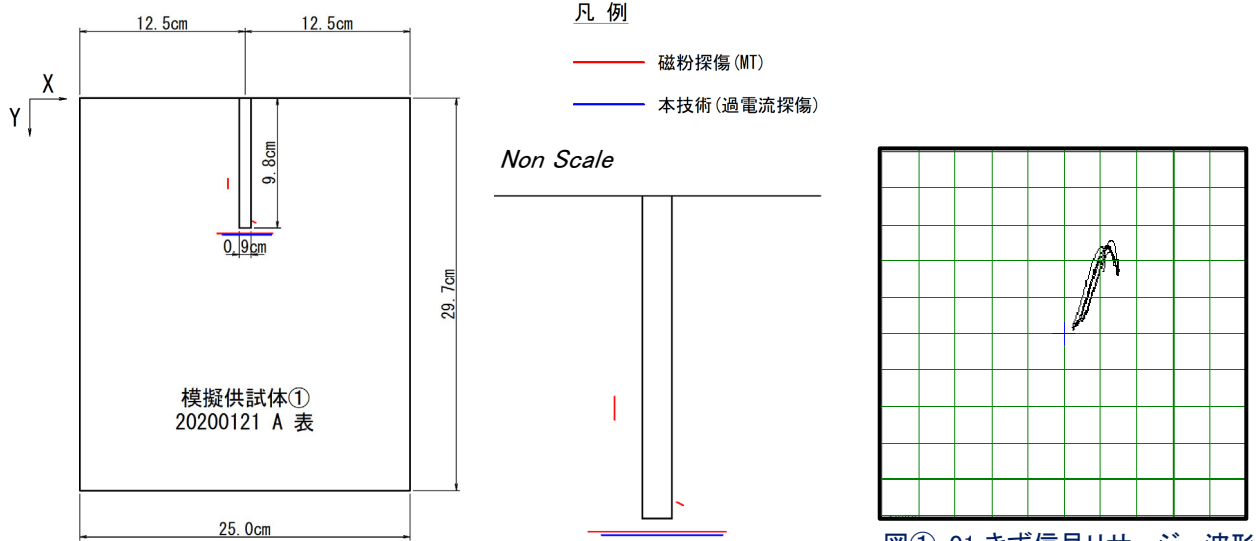
模擬供試体① 重ね図 / プレート接合部の拡大図

始点 X1	始点 Y1	終点 X2	終点 Y2	長さ	備考 (亀裂以外等)
1つめ	112	61	112	68	7	施工不良 (融合不良) 写真①-01

始点 X1	始点 Y1	終点 X2	終点 Y2	長さ	備考 (亀裂以外等)
1つめ	108	103	145	103	37	図①-01

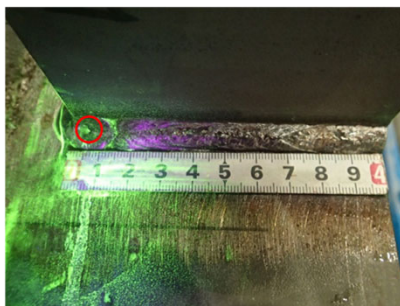
始点 X1	始点 Y1	終点 X2	終点 Y2	長さ	備考 (亀裂以外等)
1つめ	131	93	133	94	2	施工不良 (クレーター割れ、線状) 写真①-02

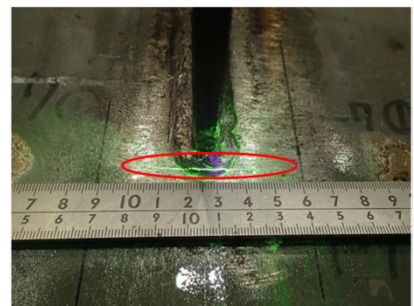
始点 X1	始点 Y1	終点 X2	終点 Y2	長さ	備考 (亀裂以外等)
1つめ	104	102	146	102	42	写真①-03

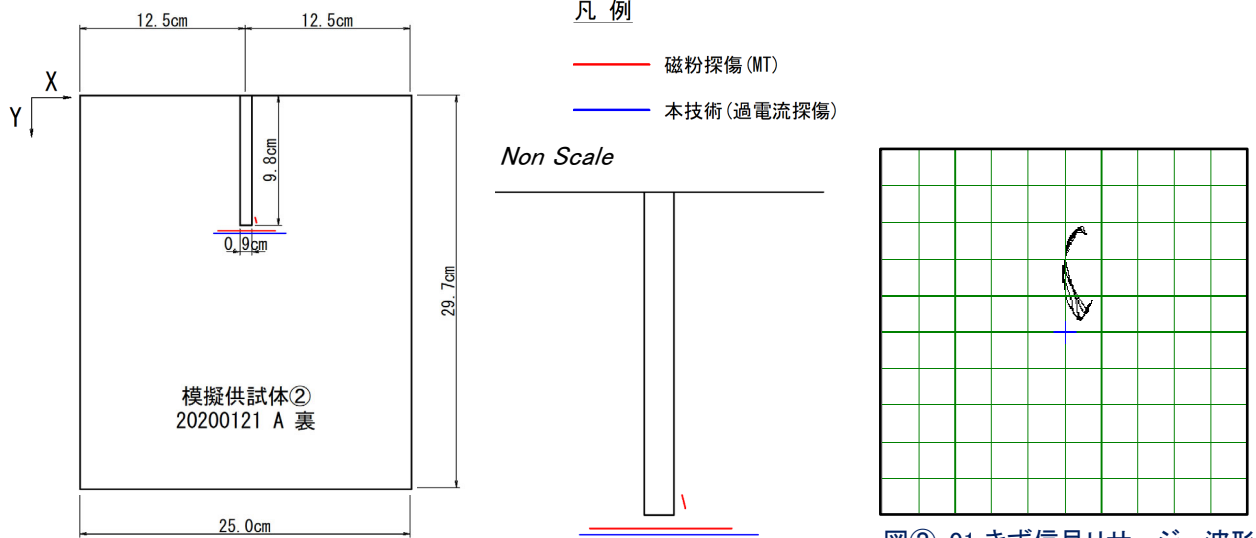
模擬供試体② 重ね図 / プレート接合部の拡大図

始点 X1	始点 Y1	終点 X2	終点 Y2	長さ	備考 (亀裂以外等)
1つめ	117	16	117	18	2	施工不良 (ピットと思われる円形状くぼみ) ※目視にて確認 (MT試験では検出せず) 写真②-01

始点 X1	始点 Y1	終点 X2	終点 Y2	長さ	備考 (亀裂以外等)
1つめ	101	104	155	104	54	図②-01

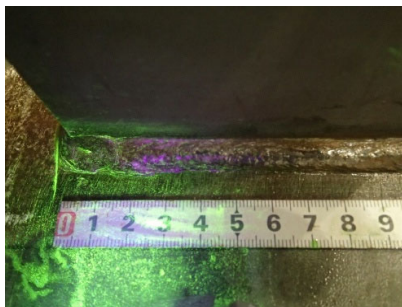
始点 X1	始点 Y1	終点 X2	終点 Y2	長さ	備考 (亀裂以外等)
1つめ	132	92	133	96	4	施工不良 (クレーター割れ、線状) 写真②-02

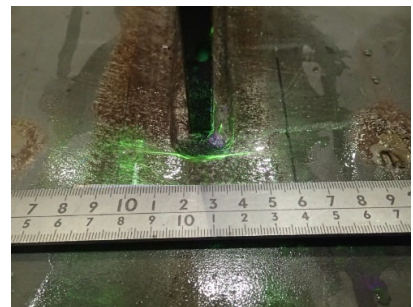
始点 X1	始点 Y1	終点 X2	終点 Y2	長さ	備考 (亀裂以外等)
1つめ	104	102	147	102	43	写真②-03

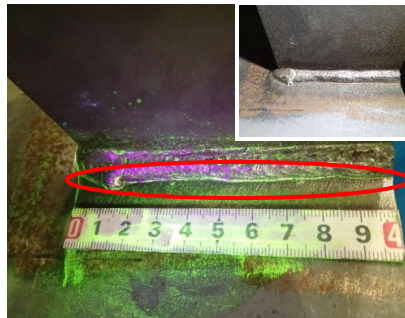
写真③-02

始点 X1	始点 Y1	終点 X2	終点 Y2	長さ	備考 (亀裂以外等)
1つめ	指摘なし	指摘なし	指摘なし	指摘なし	指摘なし	※ただし、溶接形状による疑似模様があるため、実現場ではヤスリ等による均し後、目視およびMT試験による再確認をします。写真③-02

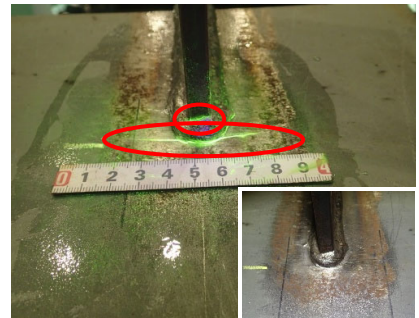
始点 X1	始点 Y1	終点 X2	終点 Y2	長さ	備考 (亀裂以外等)
1つめ	104	100	148	100	44	写真③-03
2つめ	120	95	130	95	10	施工不良 (形状不良) ※実現場では、ヤスリ等による均し後、目視およびMTによる再確認をします。写真③-03

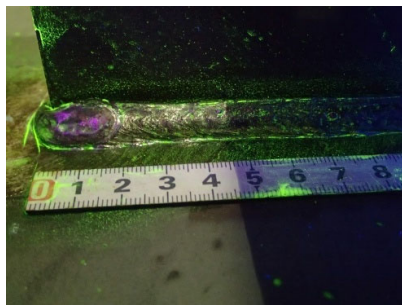
始点 X1	始点 Y1	終点 X2	終点 Y2	長さ	備考 (亀裂以外等)
1つめ	-	-	-	-	-	指摘なし 写真④-02

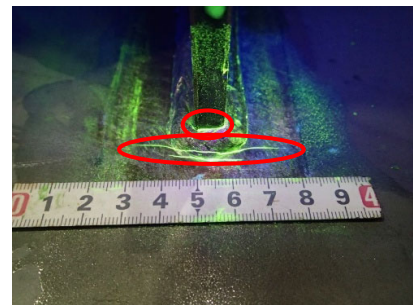
始点 X1	始点 Y1	終点 X2	終点 Y2	長さ	備考 (亀裂以外等)
1つめ	100	99	143	100	43	写真④-03
2つめ	112	103	133	103	21	写真④-03
3つめ	120	98	130	98	10	施工不良 (形状不良) ※実現場では、ヤスリ等による均し後、目視およびMTによる再確認をします。写真④-03

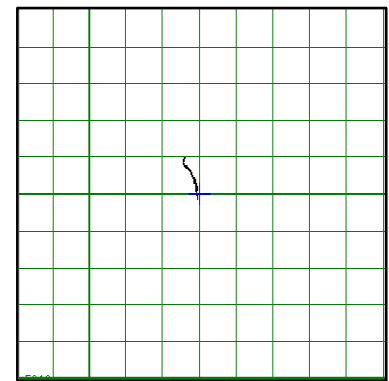
図⑤-01 きず信号リサージュ波形

始点 X1	始点 Y1	終点 X2	終点 Y2	長さ	備考 (亀裂以外等)
1つめ	110	38	115	34	6	図⑤-01

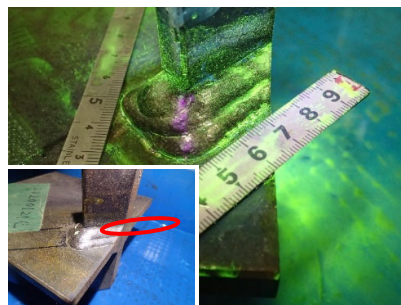
始点 X1	始点 Y1	終点 X2	終点 Y2	長さ	備考 (亀裂以外等)
1つめ	86	0	107	21	30	施工不良 (アンダーカット) ※目視にて確認 (MT試験では検出せず) 写真⑤-02

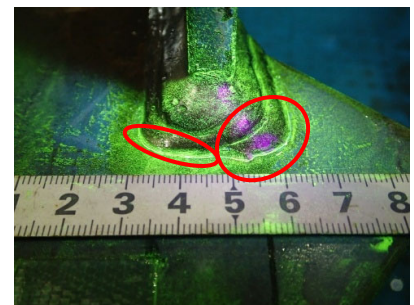
始点 X1	始点 Y1	終点 X2	終点 Y2	長さ	備考 (亀裂以外等)
1つめ	90	40	110	38	21	写真⑤-03
2つめ	113	36	115	12	24	施工不良 (形状不良と思われる、ただし亀裂との判断が難しい) ※実現場では、ヤスリ等による均し後、目視およびMTによる再確認をします。写真⑤-03
