技術名	コンクリート構造物の内部変状検知における弾性波トモグラフィ法	開発者名	先端インフラメンテナンス研究所
-----	--------------------------------	------	-----------------

試験日	令和6年 1 月 18 日	天候	晴れ	気温	7.3 °C	風速	- m/s
-----	---------------	----	----	----	--------	----	-------

試験場所	土木研究所構内 試験橋梁						
------	--------------	--	--	--	--	--	--

カタログ分類	非破壊検査技術	カタログ	検出項目	その他(床版劣化)	試験区分	現場試験
--------	---------	------	------	-----------	------	------

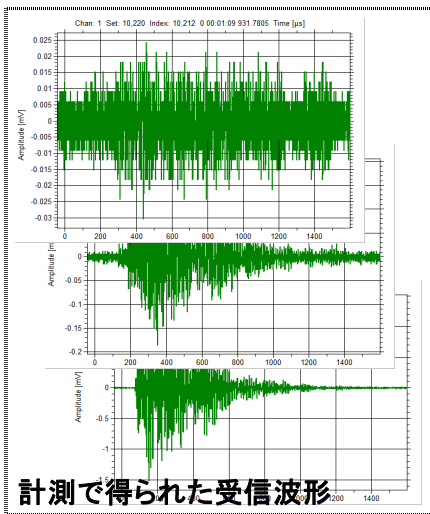
計測で得られた受信波形より、波の到達時間の情報を整理したファイルを作成し、解析モデルを定義して解析を実施した。解析モデルは測定対象の600mm×600mm×290mm範囲を8×8×3に分割し、計192の要素数とした。

計測で得られた受信波形

解析モデル(8×8×3=192要素)

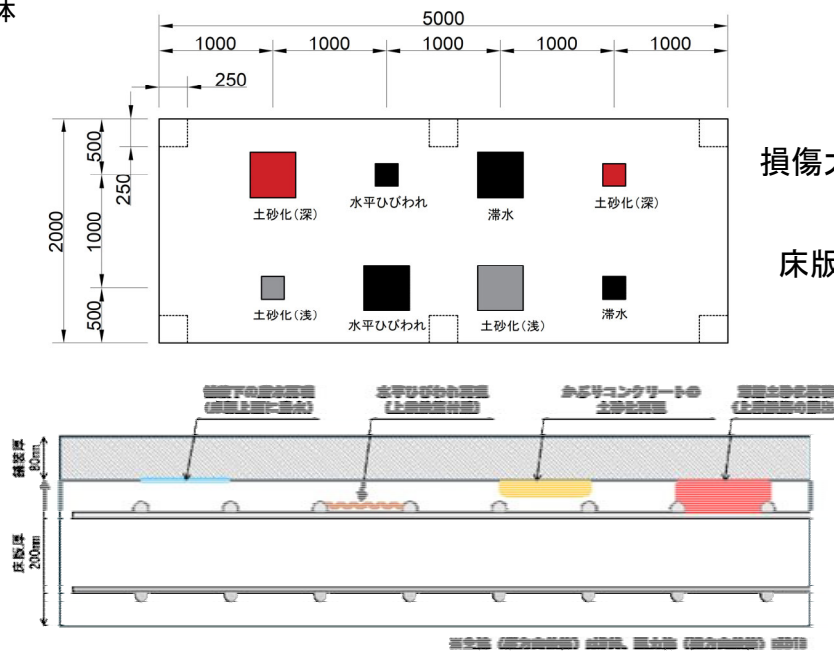
※検証供試体

損傷大: 400mm × 400mm

床版厚: 20cm

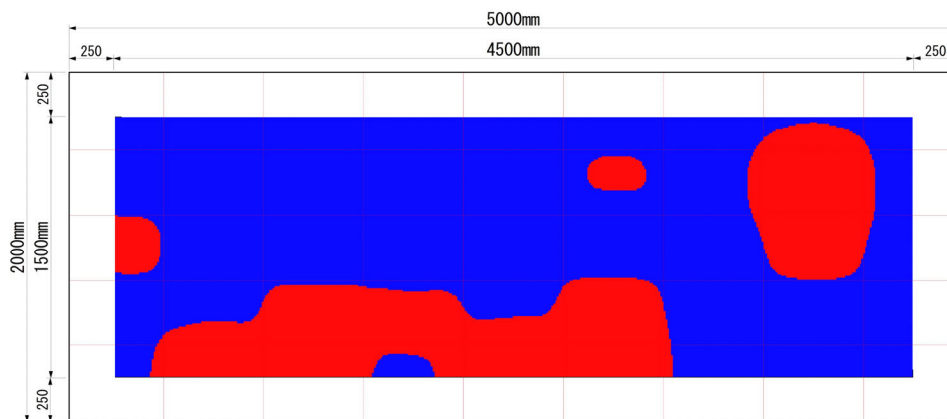
解析結果

検出率 = 55% (当該技術で検出した正解損傷面積: A / 正解損傷面積: B)

的中率 = 22% (当該技術で検出した正解損傷面積: A / 当該技術で検出した損傷面積 (誤検出含む): C)

- : 推定健全範囲
- : 推定不具合範囲
