道路橋石橋の損傷事例集

[石造アーチ橋・石桁橋]

令和 8 年 3 月

道路橋石橋維持管理検討委員会

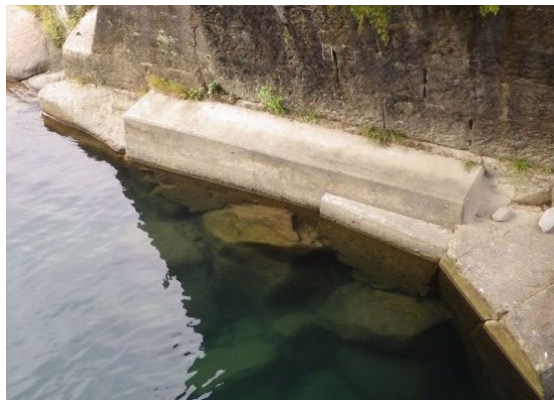
写真-1.3 基礎部分を補強している事例

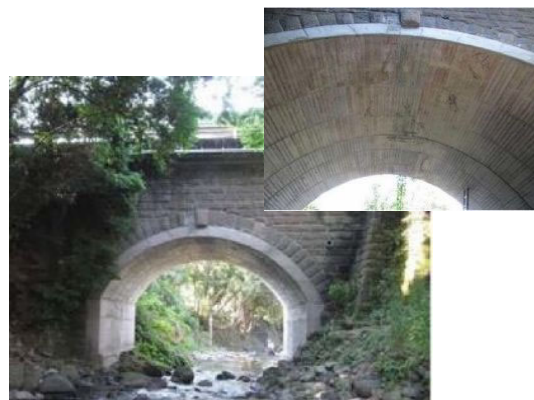
写真-1.4 輪石全体を補強している事例

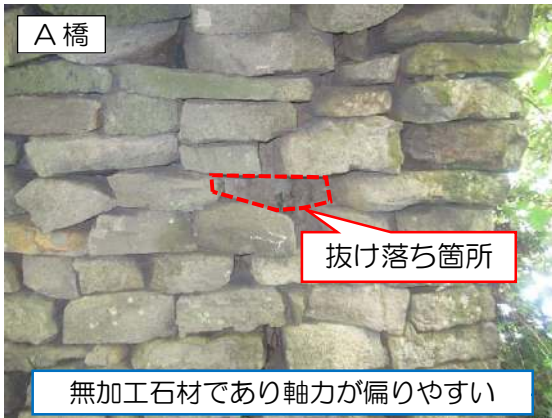
輪石の一部が抜け落ち

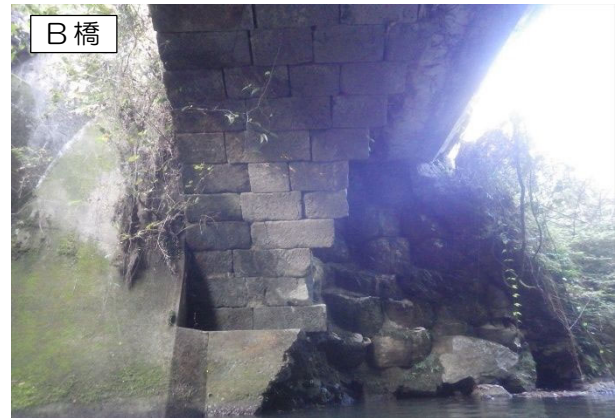
輪石が崩落し、荷重伝達がされていない

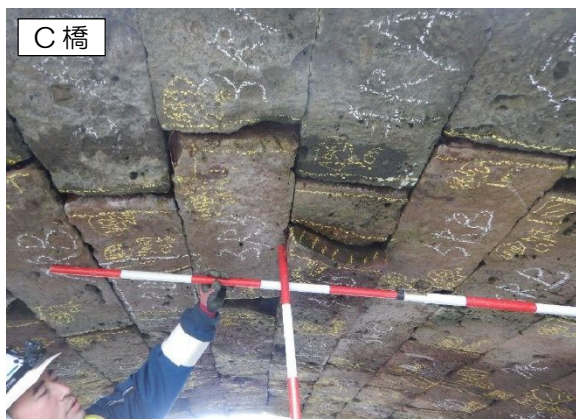
アーチ頂部付近に抜け出しと開きが発生

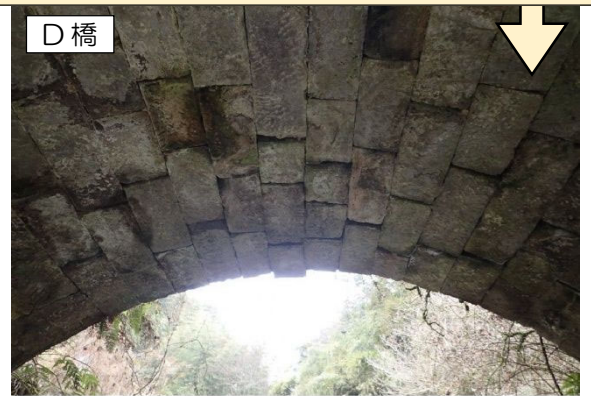
単独のずれから複数のずれへ進展する場合がある

複数の抜け出し（5cm 以上ずれている箇所あり）

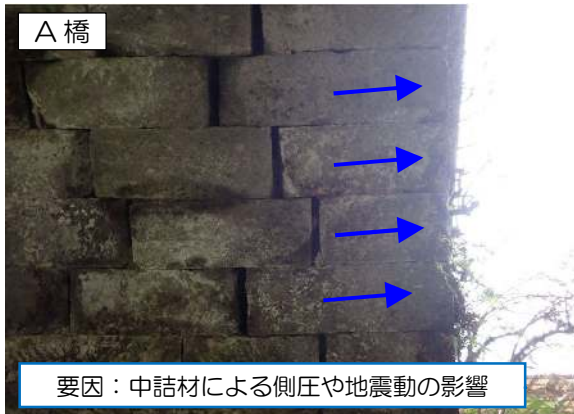
石材間の開き（隙間）（直角方向に変位）

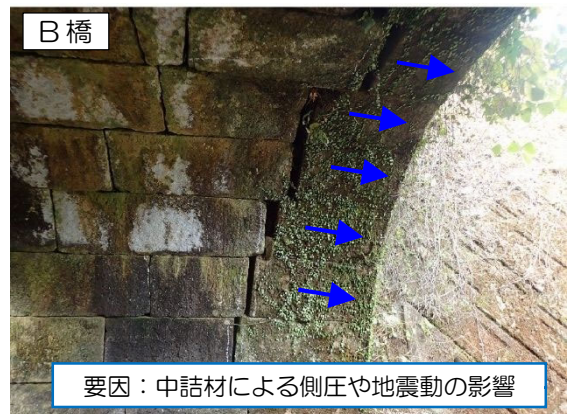
石材間の開き（隙間）（直角方向に変位）

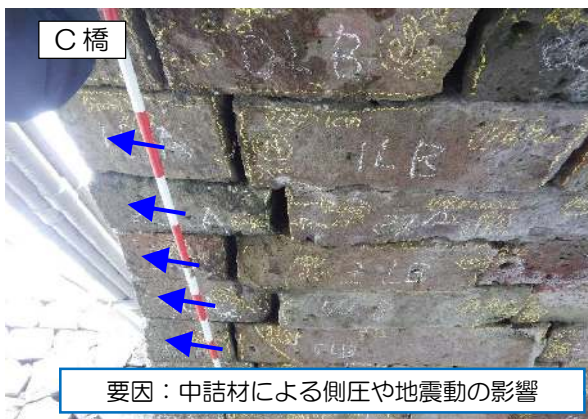
石材間の開き（隙間）（直角方向に変位）

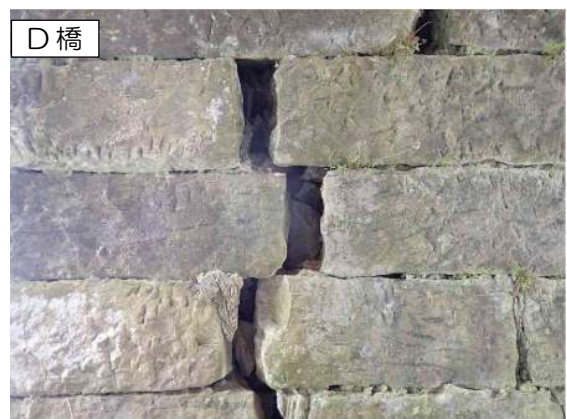
石材間の開き（隙間）により中詰材が流出

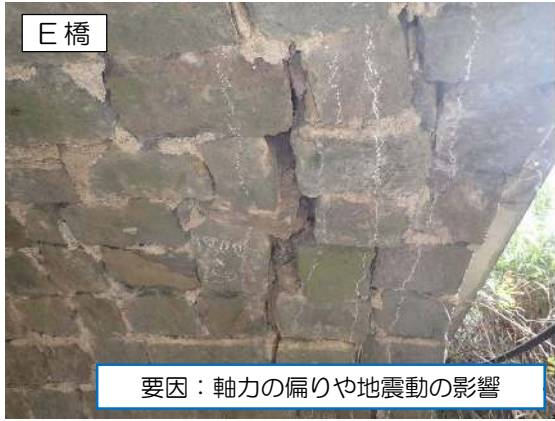
石材間の隙間により中詰材が流出

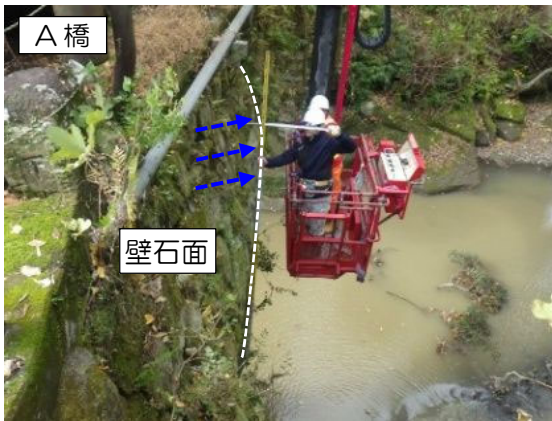
上端の壁石が外側に変位

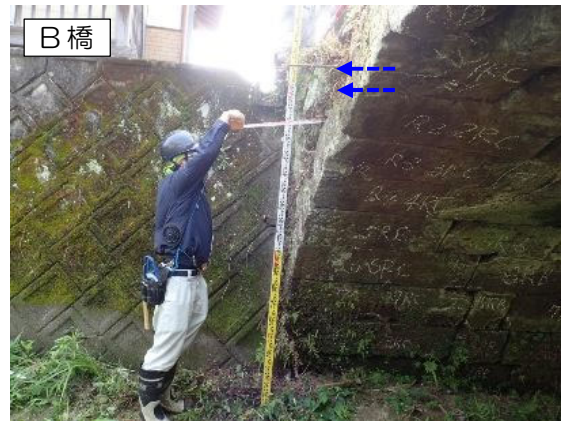
下側の壁石が外側に変位

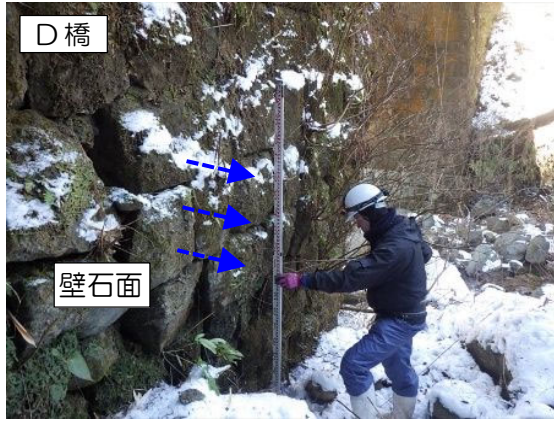
壁石面が外側に大きく変位（上側 7cm 程度）

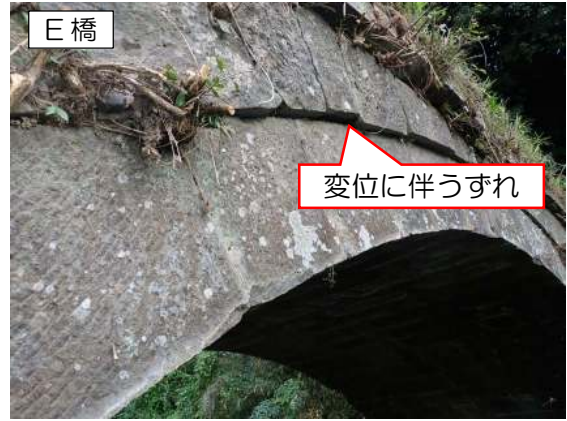
輪石上部の壁石が外側に変位

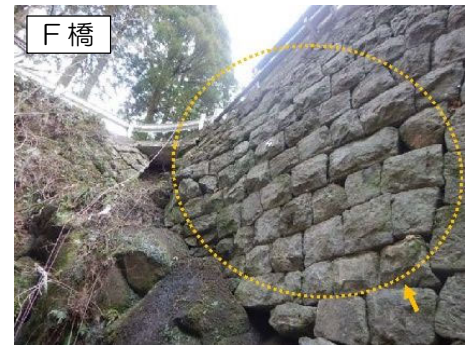
積み直し前の状態

【内容】不安定化の抜本対策（壁石の解体・積み直しと中詰材の置換えの例）

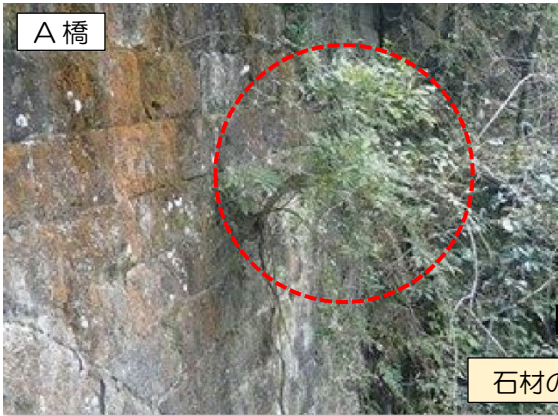
壁石の石材間に樹根貫入

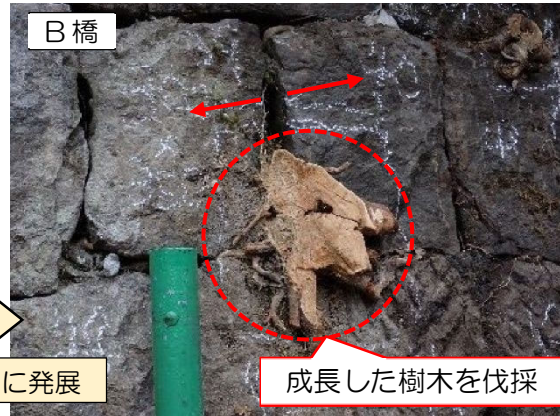
樹根貫入による石材の開き

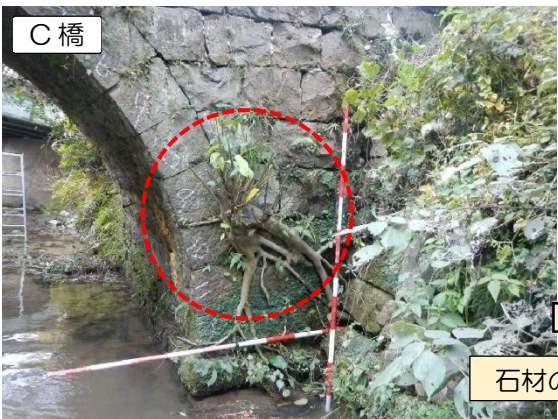
輪石、壁石間に樹根貫入

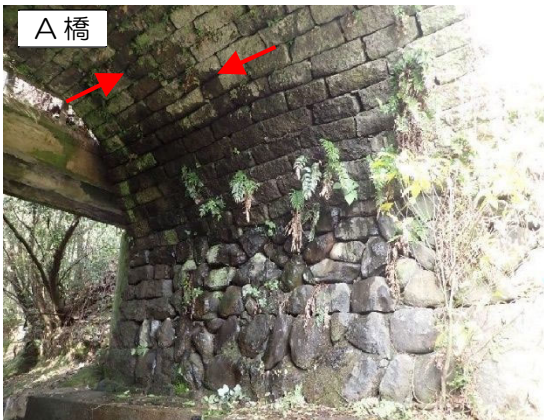
A 橋
輪石の複数箇所から漏水

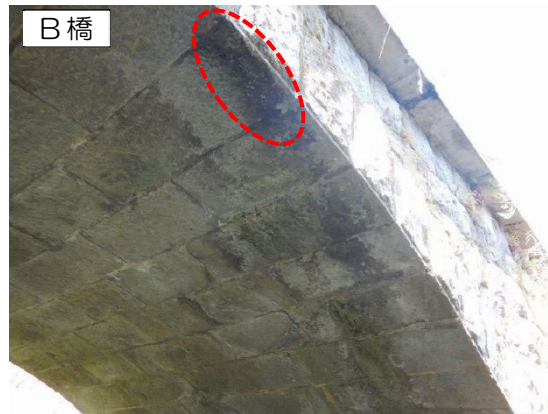
B 橋
輪石下面の一部に漏水跡

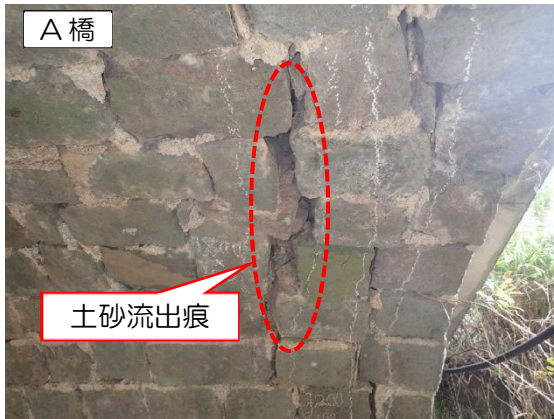
A 橋
輪石下面の開き・土砂流出痕（空洞の懸念）

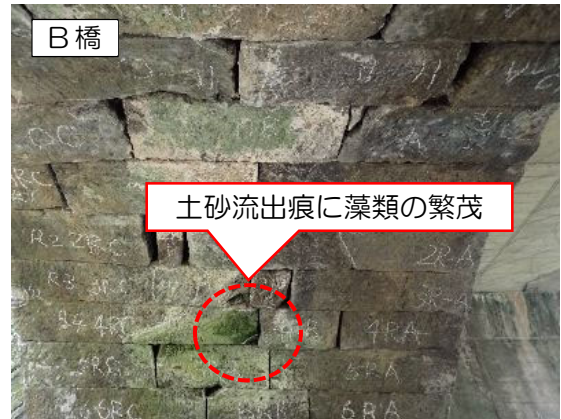
B 橋
輪石下面に藻類繁茂（空洞の懸念）

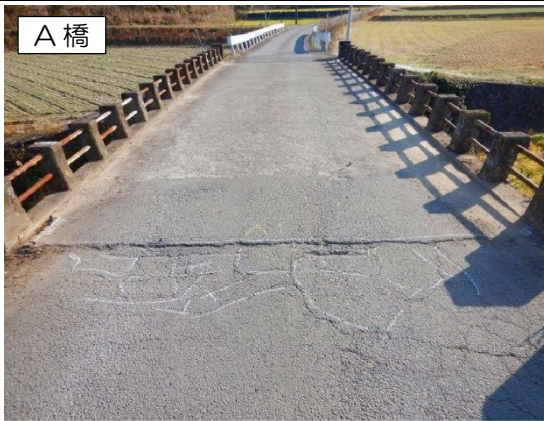
A 橋
橋梁と背面土工との境界の段差

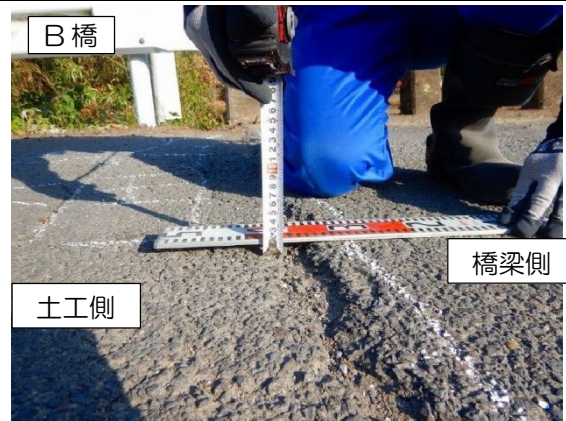
B 橋
橋梁と背面土工との境界の段差

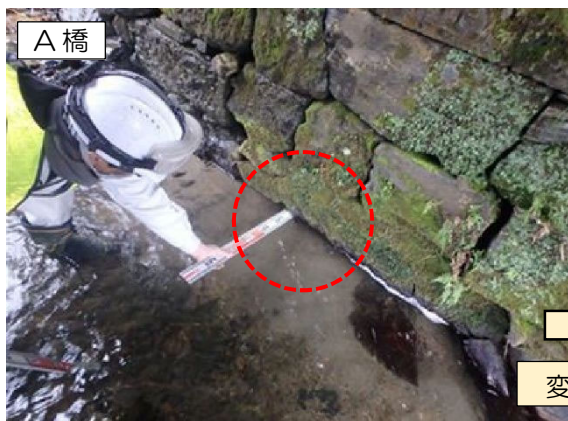
移動・傾斜により河床と下部構造に隙間

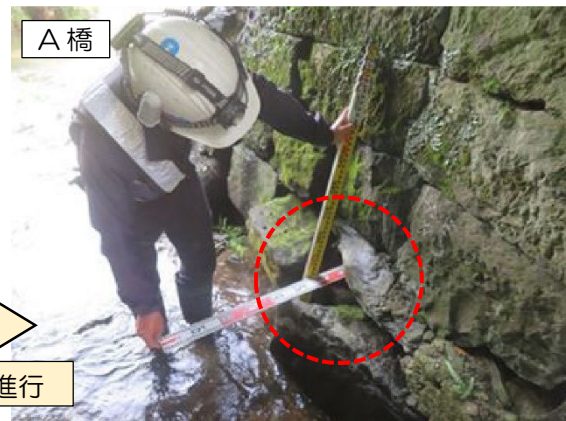
河川流により下部構造の変状が進行

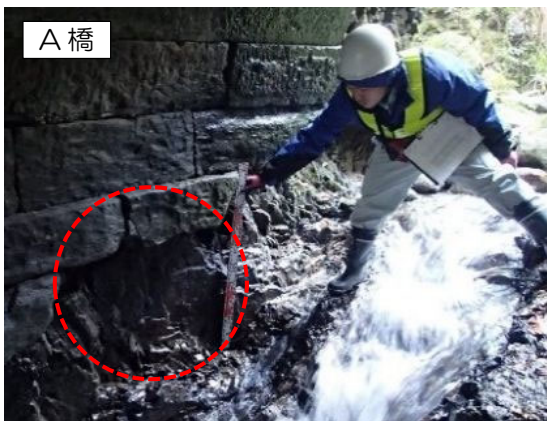
洗掘により輪石下端風化部分の流失

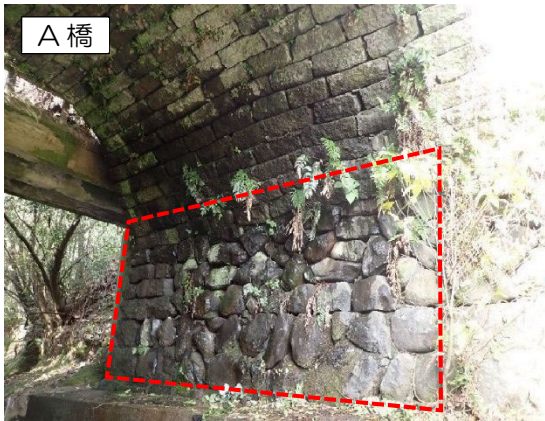
橋台背面土の流出：雨水や地下水などの浸入により
 石材間の開きから細粒分が流出

A 橋 全体的に石材間から漏水（空洞化の懸念）

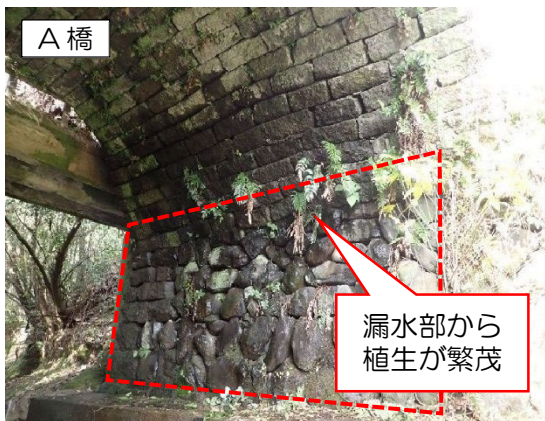
経年劣化：目地材の劣化

全体的に石材間から漏水

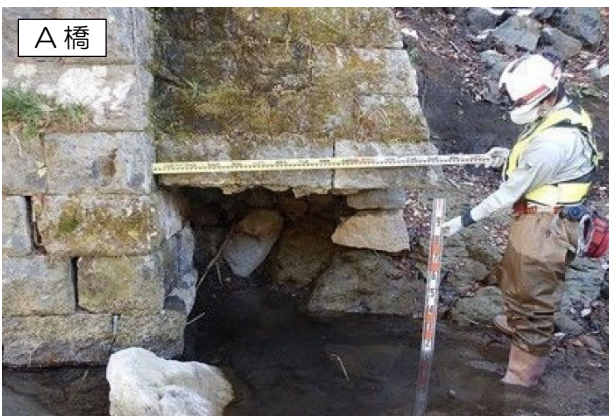
袖擁壁の底面が露出

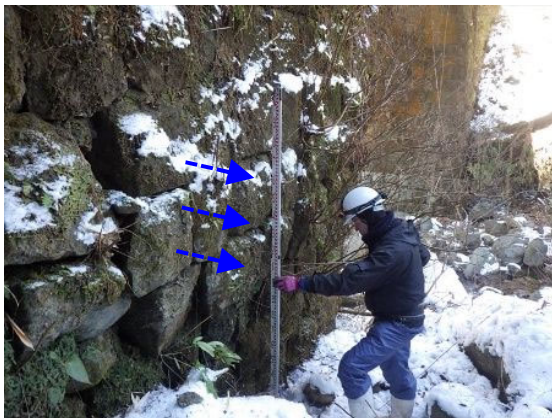
写真-付 1.1 壁石のはらみ出しの事例

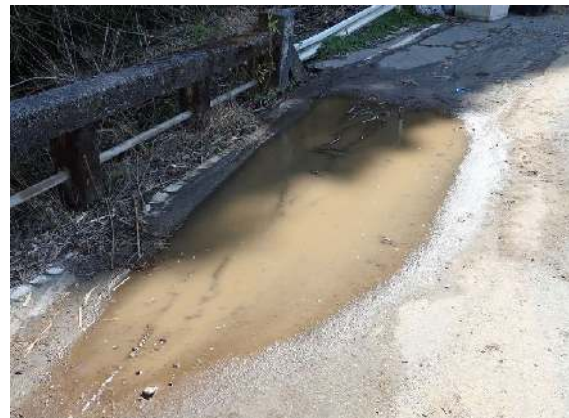
写真-付 1.2 はらみ出し位置の路面の凹凸
