# 引張材を有する道路橋の損傷例と 定期点検に関する参考資料

平成31年2月

国土交通省 道路局 国道・技術課

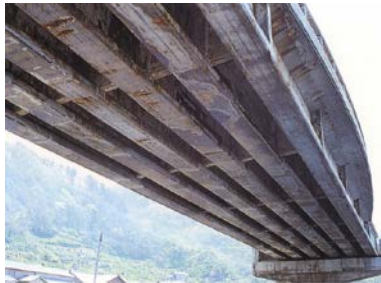
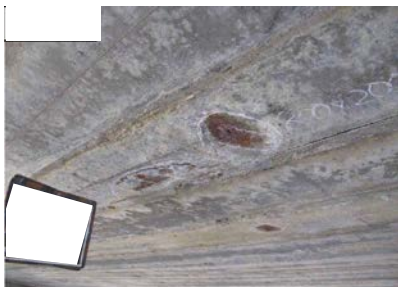
※写真はPC桁下面の損傷事例

PC鋼材を被覆しているコンクリートに規則的な損傷が生じている事例。  
ひびわれの発生がない場合も、スペーサーや組立て鉄筋、せん断補強鉄筋などの腐食にともなう変色、浮き、剥離が点在することがあり、さらなる内部の鋼材の変状が疑われるときがある。外観から得られる情報を総合的に判断して、内部の状態を推定する必要がある。

■コンクリート内部の鋼材に腐食が疑われる場合は、ハツリや非破壊検査により内部を確認することもある。

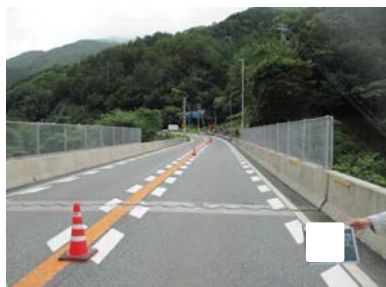
例

浮き上がりが無いか確認する

ドウリックバンド橋の端支点部の状況。  
端支点部に浮き上がりが生じている場合、PC鋼材が損傷していることも考えられるため、詳細な状態の把握の実施を検討するなど慎重な評価が必要となる。
