道路政策の質の向上に資する技術研究開発
成果報告レポート
No. 2021-4

高出力 X 線および磁気計測による PC 橋梁の
腐食状況の検出と構造安全性評価に関する技術開発

研究代表者：	金沢工業大学教授	田中	泰司
共同研究者：	東京大学教授	長谷川	秀一
	東京大学教授	石田	哲也
	長岡技術科学大学名誉教授	丸山	久一
	(株) アトックス	飯塚	芳之
	(株) コムスエンジニアリング	土屋	智史
	コニカミノルタ (株)	新山	将史

令和 5 年 5 月

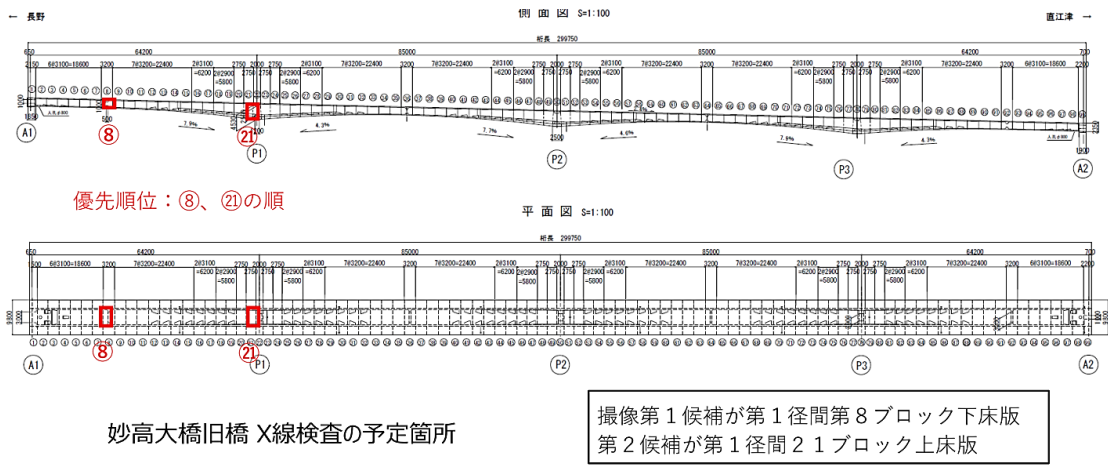
図-2.1 旧妙高大橋X線検査箇所

撮像位置を図-2.1に示す。既往のハツリ調査によって鋼材の腐食や破断が見つかった第1径間の第8ブロックを撮像位置のひとつとした。また、P1橋脚部の第21ブロックをもうひとつの撮像位置とした。この位置のコンクリート厚が大きいこと、解体工事中にこの位置の腐食状況が重要となることから撮像位置を決定

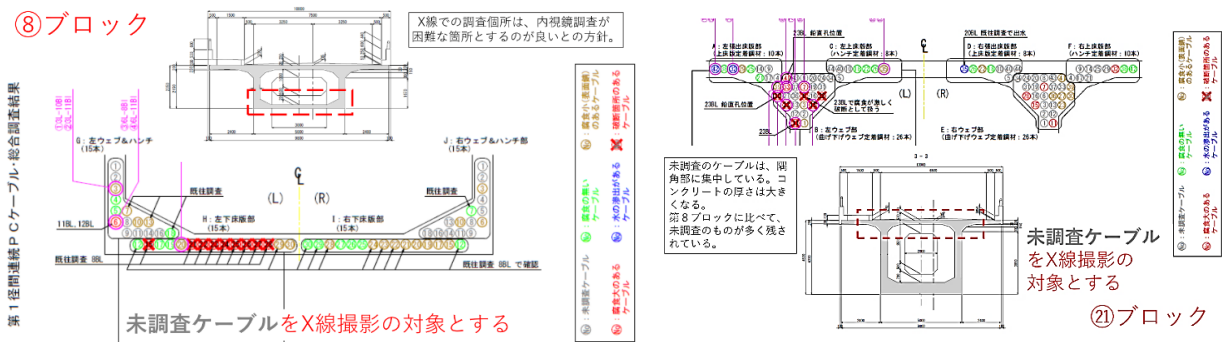
図-2.2 妙高大橋旧橋の全景とX線検査箇所

した。図-2.2に第8、21ブロックのPC鋼材の配置を示す。第8ブロックには下床版に連続PCケーブルが60本配置されている。一方、第21ブロックでは上床版に張り出しPCケーブルが88本配置されている。これらのうち、コンクリート厚が大きくなる隅角部の鋼材をターゲットとした。

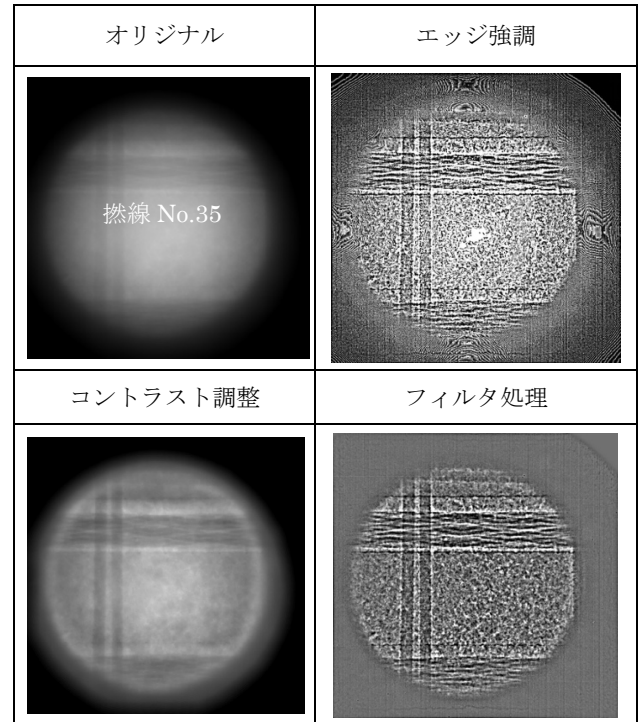
図-2.15 X線撮像画像と画像解析結果（照射点：P4）

取得した撮像画像と画像処理結果の一例を図-2.15に示す。なお、取得した原画像（オリジナル）では物質の違いによる明暗箇所が判別しにくい場合があるため、オリジナル画像をもとに画像処理を行った。一般に、画像処理を行うと意図しない結果が出ることがあるため、3通りの処理を行い処理画像の妥当性を確認した。画像処理としてエッジ強調、コントラスト調整、バンドパスフィルタ処理の3通りを実施

した。また、画像 Position（照射点）から鋼材ケーブルの番号の特定を試みたところ、特定できた照射点は図中の P4, P6, P8, P17 および P20 であった。これらの点については鋼材（撚り線）とシース管の識別が可能であったので、グラウトの充填状態について調べた。グラウト充填の判別結果をまとめたものを表-2.4に示す。グラウトがないと思われる場所が1箇所、空洞あるいは密度が低い状態であると思われる場所が3箇所となった。

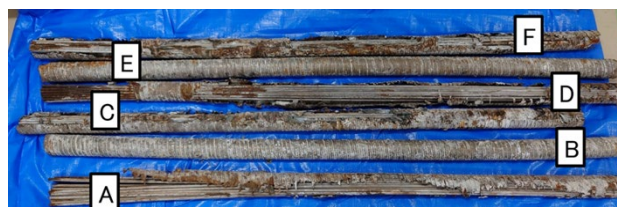
図-3.10 はつり出した PC ストランド

磁気計測後に計測対象をはつり、内部の PC 鋼材を取り出す解体調査を行った。はつり出した PC ストランドを図-3.10 に示す。ここで、A~C は、No.1 から取り出した PC ストランド、D~F は No.3 から取り出した試験体である。側面のかぶりが小さい A, C, D, F のシースでは腐食が進んでいたが、下フランジ中央に配置されていた B, E のシースではシースの腐食が軽微であった。一方、PC ストランドはいずれも外観上は腐食がほとんどほぼ腐食していなかった。

表-3.1 に PC ストランドの腐食量測定結果を、表-3.2 にシースの腐食量測定結果をそれぞれ示す。これらの計測結果からも、PC ストランドはほとんど腐食していないこと、外側に配置されたシース (A, C, D, F) では腐食が進行してい

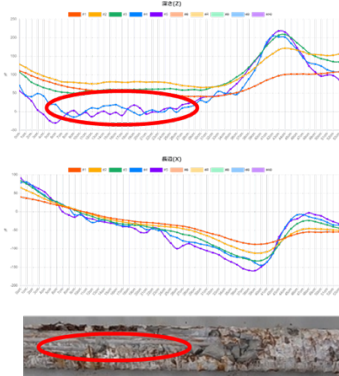
図-3.17 漏洩磁束法の計測波形の乱れとシーラの破れとの位置関係

図-3.17 に漏洩磁束法の計測結果の例を示す。漏洩磁束法では、いずれの位置においても健全判定となったものの、一部のセンサーにおいて、計測結果が乱れる現象がみられた。同図には、計測位置のシーラの腐食状況を示したが、波形が乱れた位置では、シーラの腐食が進み、ひだ状になっていた。それぞれのひだで磁極が生じることで、磁気に細かな乱れが生じたと考えられる。このような特徴的な乱れから、シーラの腐食を判別することも可能と考えられる。

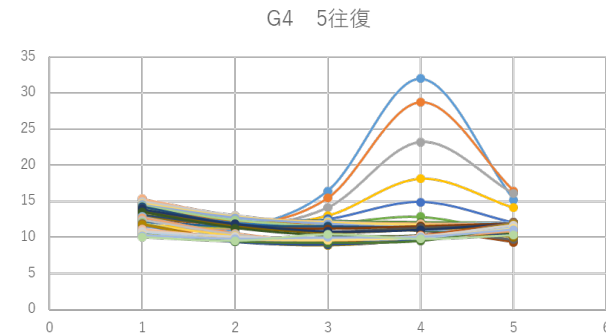
図-3.22 G4-G5 間の 5 復の磁束密度分布を Y 軸方向にプロットしたもの

G4-G5 間の計測では、計測位置 2, 5, 8 にまたがるスターラップが計測位置 5 で破断し、飛び出していた（図-3.21 下側の写真参照）。これにより、着磁された鉄筋が磁気センサに急激に接近してくる状態となっており、それに由来する局所的な強い信号を検知した。図-3.21 に、Z 軸の波形を示す。X=0cm 付近にその信号が見られる。図-3.22 に X 軸方向（部材軸方向）の数か所で Y 軸方向（部材軸直交方向）の磁束密度分布を作図した。山なりの形状となっているのは X=0cm 付近のみであり、スターラップから離れた場所ではフラットな分布となった。このように、計測器の長手方向のいくつかの断面で磁束密度分布を確認することにより、スターラップによる影響を判別できる可能性がある。

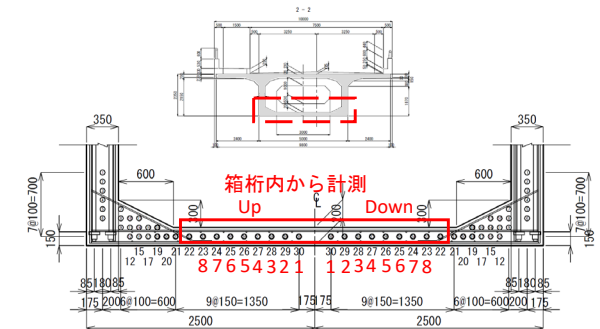
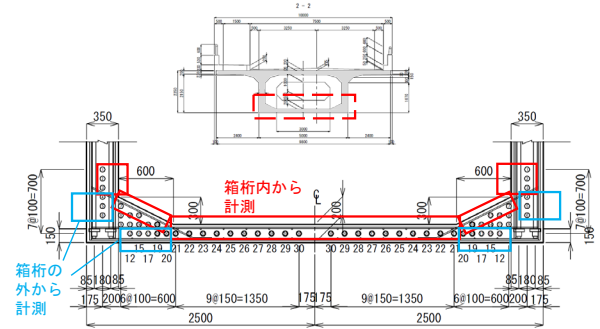
図-3.23 妙高大橋旧橋での磁気計測箇所

調査箇所を図-3.23に示す。これまでに、鋼材の破断が確認されており X線撮影を行った第1径間（長野側）第8ブロックを中心として、第6～11ブロックを調査対象とした。計測対象とするケーブルは、比較のかぶりが小さいところにあり、配筋が単純な箇所にあるものとした。図-3.23(b)に示すように、下床版に配置されたものを箱桁内側から計測した。また、第8ブロックでは図-3.23(c)に示すように、隅角部およびウェブに配置された鋼材も内側から可能な限り計測した。これに加えて、外側からも隅角部にあるケーブルの計測を試みた。

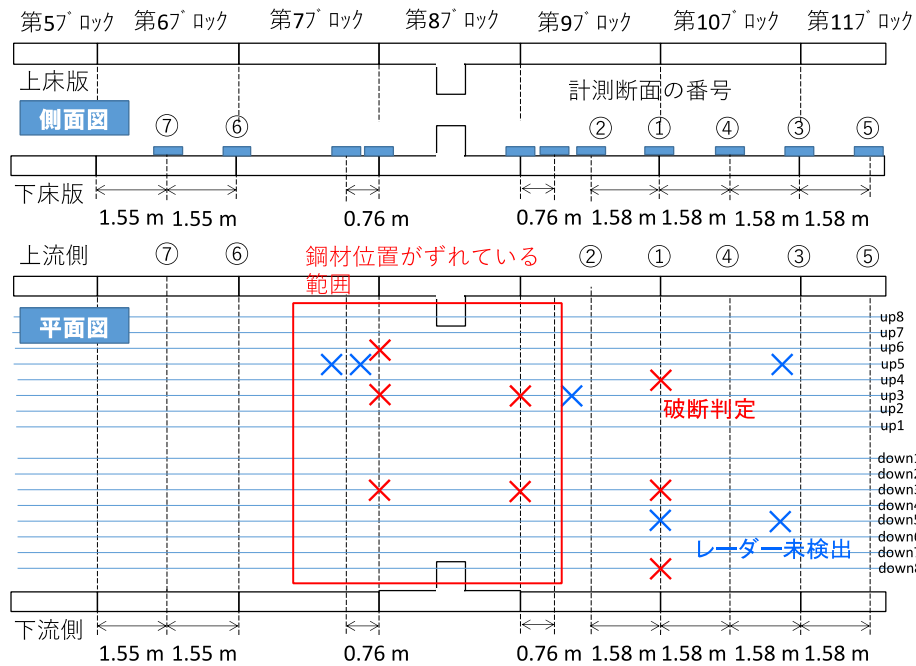
図-3.25 磁気計測の計測位置とPC鋼材の配置

図-3.25に計測位置と計測結果を示す。第8ブロックでは、中央に隔壁が存在するため、隣接するブロックとの境界とブロック境界から外側に760mmの位置で計測を行った。第9～11ブロックでは、ブロック境界とブロックの中心で計測を行った。第6～7ブロックでは、第6ブロックの中心と6-7ブロック境界の2か所で計測を行った。

一方、図-3.25に赤枠で示した範囲では、PC鋼材の位置が図面と合っていなかった。少し離れた断面の検査結果からつながりを特定することも難しかった。そのため、第8ブロック周辺では、その場で鋼材番号を特定せずに、計測番号で整理することにした。現場では壁面からの距離を計測し、事後に図面と最も近い位置にある鋼材を照合した。破断波形はブロック境界でのみ検出された。レーダー未検出の鋼材も含めると、検査対象とした16本のうち、7本で破断判定となった。表-3.5にブロック8におけるはつり調査結果と磁気計測結果の比較を示す。多くの鋼材で両者は整合的であった。ただし、はつり調査は平成24年に行われたものであり、現時点ではそこから腐食が進行している可能性がある。一方、磁気計測はブロック境界でのみ行っており、隔壁部での破断が検出できていない。これらの理由で両者の差が生じていると考えられる。

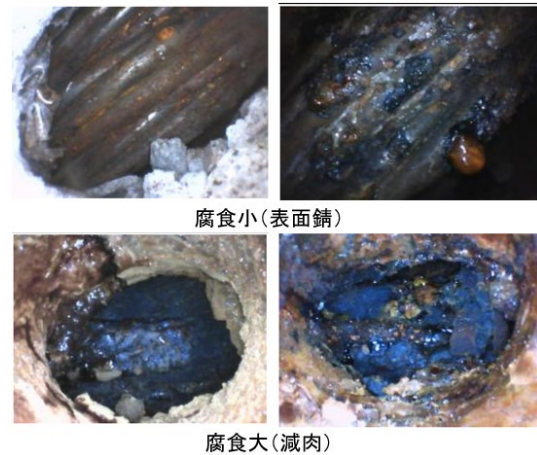
図-4.25 橋梁内部PC鋼材内視鏡調査の様子

現地では、はつり試験結果や内視鏡調査が実施され、工業用内視鏡カメラを用いて、シース管内部の鋼材の状況が直接観察された。内視鏡調査は、2010年度から6年間継続している。調査した場所の記録データからPC鋼材がかなり腐食していたことが分かっている。また、調査したPC鋼材に対して、全体的な腐食具合を「腐食大」と「腐食小」で表している（図-4.25）。そのため、前述のように、平均腐食度を用いて、

現場に合わせた評価手法を採用することが相応しいと考えられる。ここでは、PC主ケーブルの腐食の状況から、「腐食小」の場合の平均腐食度は2%、「腐食大」の場合の平均腐食度は10%と仮定した。また、4.4と同じ式で、図-4.26に示したPC鋼材の構成則を設定した。

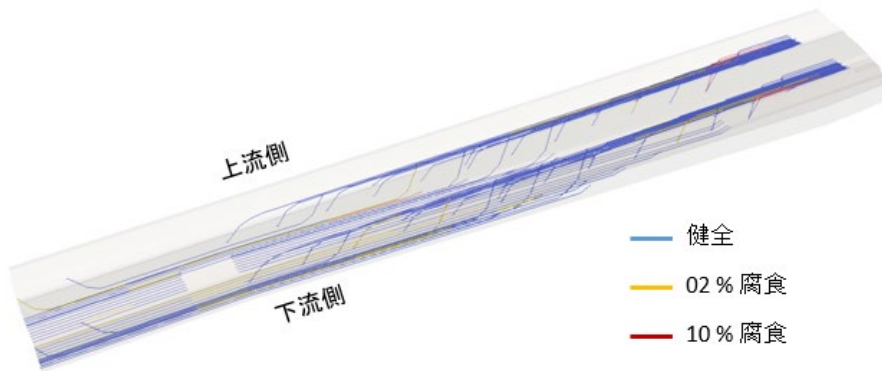
図-4.28 モデル上での各PC鋼材の腐食と破断状況

点検データの結果に基づき、モデル上の各セグメント範囲内の PC 鋼材の本数、腐食、破断とグラウト充填状況を表-4.3 に整理した。表に示したように、第8セグメントで約四分の一のPCが破断していた結果となった。図-4.28と図-4.29はPC鋼材の腐食、破断状況とグラウト充填状況を可視化したもので、腐食が発生した領域はほぼグラウト未充填であることが分かる。

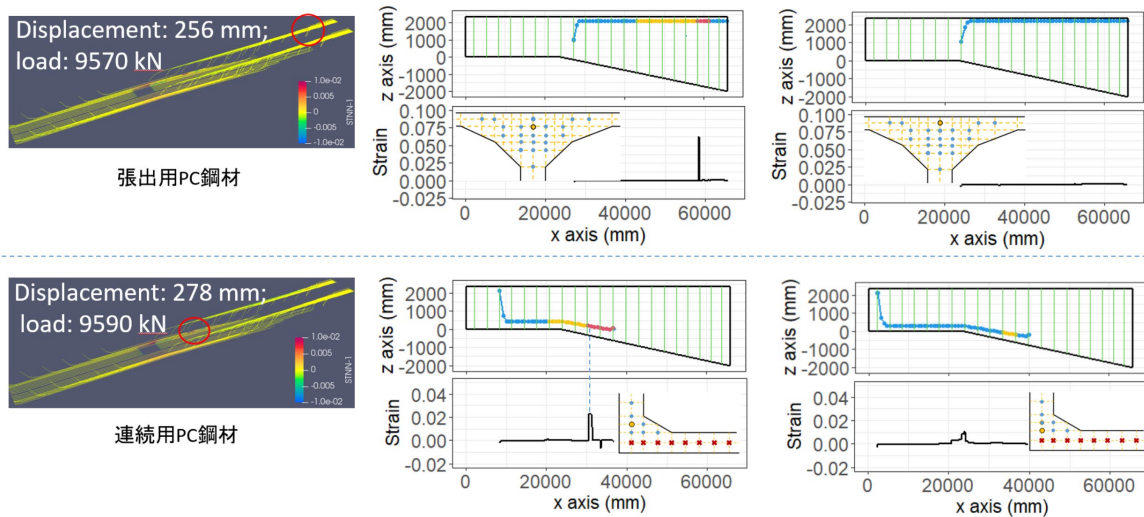
図-4.36 個別 PC 鋼材のひずみの発生状況の比較

図-4.34 から第 8 セグメント以外にも、ひずみが比較的大きくなった PC 鋼材がある。そこで、個別の PC 鋼材を抽出し、その原因について調べた。図-4.36 に、ひずみが比較的大きくなった張出し用 PC 鋼材と連続用 PC 鋼材を一つずつ抽出した。比較のために、隣にある PC 鋼材も抽出し、同一荷重時のひずみを比較したところ、ひずみが大きくなったのはグラウトが未充填で、10%の腐食が発生していることが要因と判断できた。グラウトの充填が、橋梁の耐久性と安全性に重要な役割を果たしていると言える。

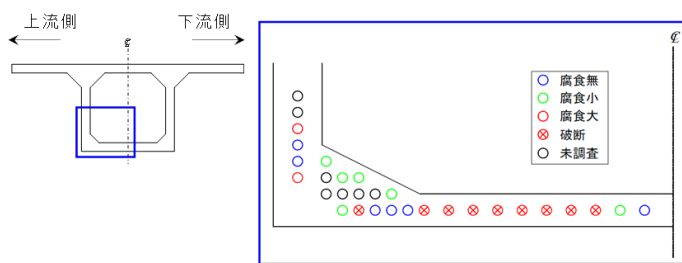
図-5.4 内視鏡調査等による連続ケーブルの腐食分布図の例 (第1径間上流側)

食調査では、当初発見された腐食箇所以外においても、PCケーブルの腐食や素線破断が進行していることが確認されている(図-5.4)³⁾。

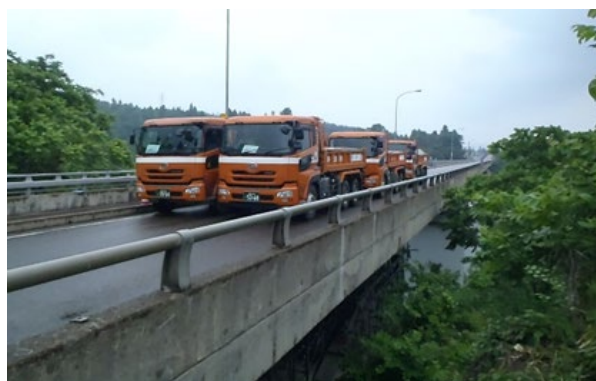
図-5.5 荷重車載荷試験の様子 (平成27年6月)

平成21年度にPCケーブルの破断が発見されて以降、妙高大橋では、現況の耐荷力を把握するために、2年に1度を目安に、大型トラックを利用して載荷試験が実施された。図-5.3に、第1径間における静的載荷試験の載荷パターンを、図-5.5に載荷試験の状況を示す。第1径間

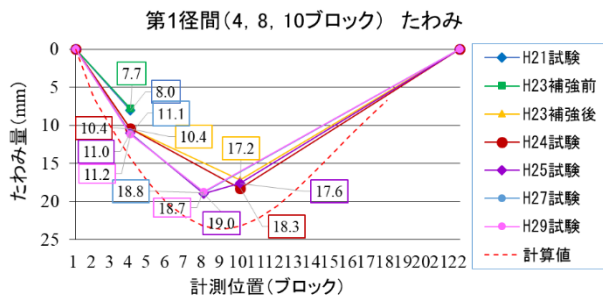
図-5.6 第1径間における静的載荷試験によるたわみ分布 (計算値は棒モデル設計による)

図-5.6に、第1径間における1200kN静的載荷試験時のたわみ分布を示す。図中には、通常

の棒モデルによる健全状態での計算値を示している。計測値は計算値よりも2割程度小さな値となった。この違いはモデルと実物との相違から生じると考えられる。その相違点としては、壁高欄および舗装剛性の影響、コンクリートの弾性係数の違い、棒モデルと3次元ソリッドモデルとの違いの影響が挙げられる。また、図-5.7は、第1径間のたわみの計測結果の推移を示したものである。平成23年から平成29年の期間において、たわみはほぼ変化していないといえる。また、ブロック境界に貼り付けたパイ型変位計の計測結果から、目地の目開きは確認されなかった。目視のひび割れ観察においても、断面修復箇所以外のコンクリート面では明確な曲げひび割れの発生は確認されなかった。これらの結果から、平成29年時点において、第1径間は1200kNの静的載荷においても弾性挙動を保っていた。また平成23年(補強後)と平成29年の常時交通荷重による3日間連続の応力頻度測定の結果では載荷試験値以上の計測値は確認されなかったことから、現地では1200kNを超える交通荷重は発生しないと判断された。つまり、定期的な載荷試験によって耐荷性能が確保されていることが確認されていたといえる。

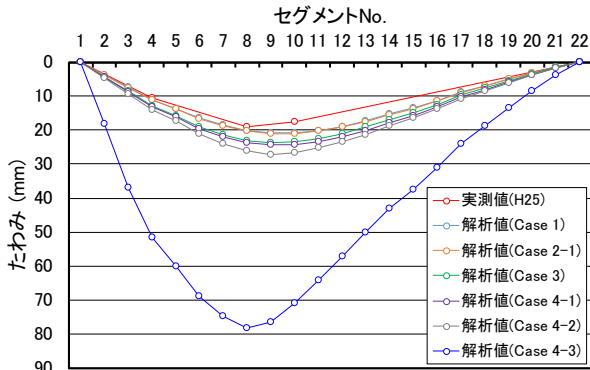
図-5.11 1200 kN 静的載荷によるたわみ分布における実測値と解析値の比較

図-5.11は、荷重車試験と同じ1200kNの静的載荷を行った際のたわみ分布を示したものである。Case1からCase4-2まで、たわみはほとんど変化していないことから、荷重車試験のたわみから、腐食劣化の進行を評価するのは難しいことが明らかとなった。Case4-3ではたわみが大きく増加したが、これは曲げひび割れが発生するためであることがひび割れ図により示された。

る評価となった．図-5.11 で腐食が進行してもあまりたわみが増加しなかったのは，コンクリートが弾性域にあるためと説明される．

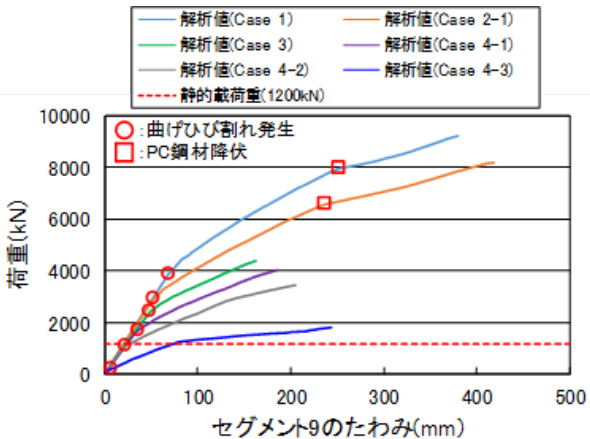
図-5.12 荷重-ブロック9のたわみ関係における解析値の比較

図-5.12は、各ケースの荷重-たわみ関係を示したものである。調査時点の状況を再現したCase3の最大荷重は、健全時の約半分となった。ケーブル破断、腐食、グラウト未充填の影響が

組み合わせさせたことにより，強度低下が大きくなる評価となった．曲げひび割れの発生は，Case4-2 で荷重車試験の値と同程度となり，Case4-3 ではほぼ自重で曲げひび割れが発生す

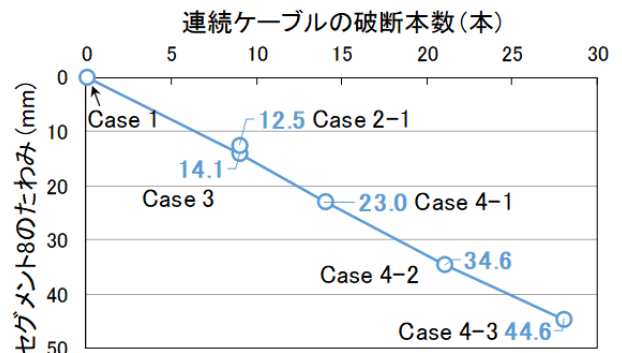
図-5.13 死荷重時におけるブロック8のたわみ-連続ケーブル破断本数

荷重車試験では劣化の進行が評価できないため，死荷重によるたわみに着目した．図-5.13 は死荷重作用時の第8ブロックのたわみと連続ケーブルの破断本数を示したものである．破断本数が増えるにしたがって，たわみも増えており，また，その増加量は比較的大きい．たとえば，Case3 と Case4-2 の差は 20.5 mm であり，変位計等によって計測可能な値である．一方，図-5.14 に示すように，荷重車によるたわみはケーブル破断によってわずかに増えるのみであり，Case3 と Case4-2 の差は 3.2 mm である．荷重車試験の場合，23 mm 程度のたわみが計測される中で，1～3 ミリの違いから劣化進行を評価することとなり，計測誤差との区別がしづらいレベルである．

以上の考察を整理すると，静的載荷試験を定期的実施することによって，現有の耐荷性能を保証しつつ，長期的にたわみ計測を行って，腐食の進行具合を把握するのが良いと考えられた．そこで妙高大橋旧橋では，上記の解析結

果を踏まえ、死荷重状態の変形量を継続的に計測し、調査時点から 10 mm たわみが増加した場合に注意レベル (要監視), 20 mm で警戒レベル (荷重制限), 30 mm で限界レベル (通行止め) の3段階で制限値を設定することになった。ここで、警戒レベルは、1200 kN 荷重時に曲げひび割れが発生する状態を限界値として設定された。また、限界レベルは死荷重時にひび割れが開口し、1200 kN 荷重時に一部の PC 鋼材に降伏が生じる状況を限界値とした。

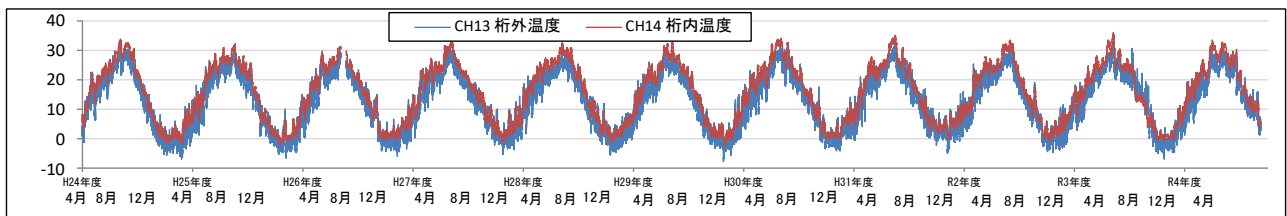
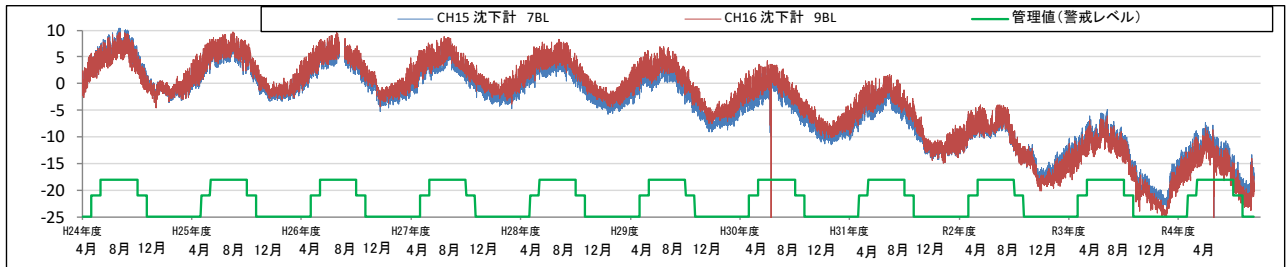
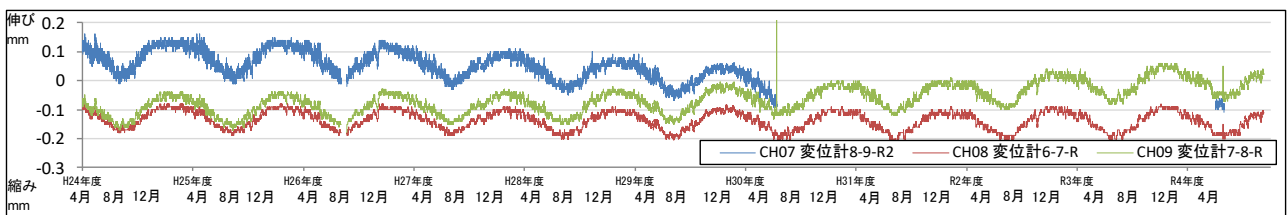
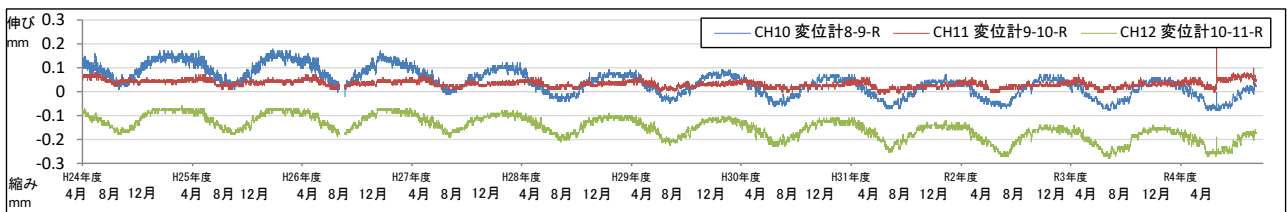
図-5.15 長期モニタリング計測結果 (第1径間)

妙高大橋旧橋の第1径間では、長期モニタリングが実施されていた。計測結果を図-5.15に示す。沈下計によるたわみ、亀裂変位計ともに、外気温の変化に連動した変化が観測された。外気温が上昇すると伸びが生じ、上ぞりする変形が生じた。沈下計に着目すると、平成28年度までは明確な変化が見られなかったが、平成28年

以降は徐々に下降する方向に推移した。同図には警戒レベルの管理値を示した。前述の解析結果と季節変化を考慮して季節毎に管理値が設定された。供用停止となった R3 夏まではたわみは管理値より小さかったが、荷重試験を実施した R4 年7月には管理値に近接するまでたわみが増加していた。H24 から R4 までのたわみ増加は夏で 18.6mm, 冬で 20.0mm であった。この増加量を図-5.13に適用すると、荷重時点の腐食状態は Case4-2 に近いと予想された。

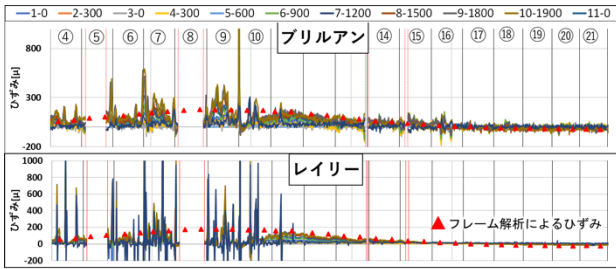
図-5.38 光ファイバーによるコンクリートひずみ分布の計測結果

図-5.38 に光ファイバーによる下床版上面のコンクリートひずみの計測結果を示す。上段がブリルアン、下段がレイリー計測の結果である。ひび割れや剥離が生じた位置でひずみが急峻に増加した。このようなひび割れ、剥離は第 4 ~ 11 ブロックで生じていた。一方、第 12 ~ 21 ブロックではひび割れ等の発生は見られなかった。この傾向はパイゲージによるひび割れ幅の計測結果と整合している。また、ひび割れが発生していない範囲のひずみ分布は、フレーム解析の計算値と概ね整合していた。

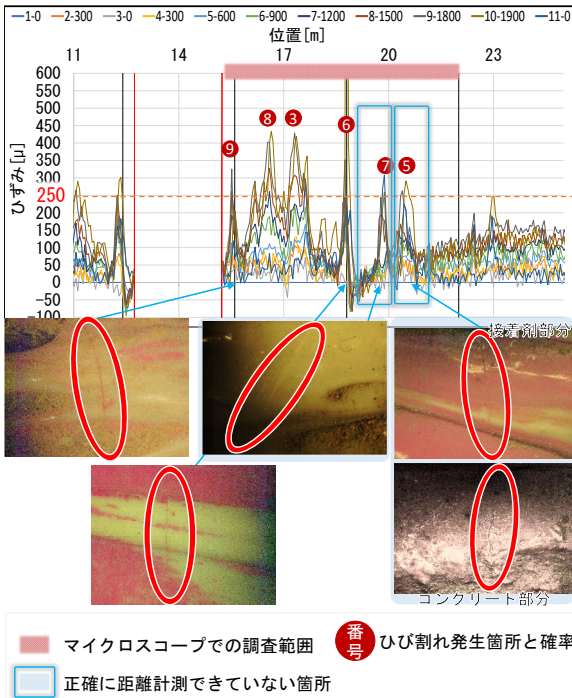
図-5.39 ブリルアン計測結果とマイクروسコープによる観察結果の対応関係（下床版上流側）

大きなひずみが計測された場所のうち、実際にひび割れが発生していた箇所を特定するために、ブリルアン計測に着目した。図-5.39 に下床版上流側のブリルアン計測結果を示す。250 μ をひび割れ発生をの閾値とし、ひずみの分布形状や荷重増加に伴うひずみの変化などを踏

まえて、調査の優先順位を付けたうえで現地調査を行った。現地調査では光ファイバーを敷設した際に用いたエポキシ樹脂に亀裂が発生しているか否かをマイクروسコープで確認した。同図にはマイクروسコープで確認された亀裂の画像を掲載した。調査の結果、下床版上面に貼り付けた光ファイバーに関してはほぼすべての位置でエポキシ樹脂に亀裂が確認された。このことから、ブリルアン計測により得られたひずみ分布から亀裂位置は正確に把握できるといえる。ただし、エポキシ樹脂の亀裂発生位置とコンクリートの曲げひび割れ位置は必ずしも一致するわけではないようであった。これは、浮きや剥離が発生した場合に図-5.40のように局所的な引張ひずみが発生するためである。そのため、ブリルアン計測で検出された局所的なひずみが、ひび割れによるものなのか、

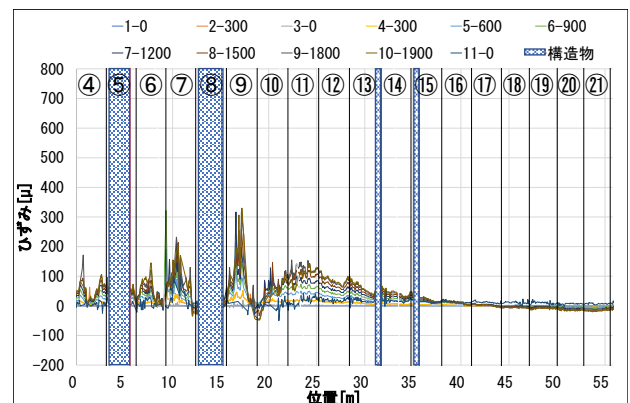
図-5.41 上流側下床版のレイリー計測データ（相関係数 0.2 以上のみ）

図-5.41 は下床版のレイリー計測結果のうち、相関係数 0.2 以上のデータのみを抽出したものである。相関係数の低いデータを除外することによって、ひび割れや浮き・剥離などによって局所的に大きくなったひずみを除外し、コンクリートの弾性ひずみを見やすくすることができる。ひび割れが発生すると、その断面のコンクリートひずみが解放されるのでひずみはゼロになると考えられる。また、ひび割れとひび割れの間にはコンクリートと鋼材の付着によってテンションステイニングが発生し、コンクリートには引張のひずみが発生する。それを踏まえて図-5.41を見ると、第 6-7 境界から第 9-10 境界においてひずみがゼロに近く、ブロックの中央で引張ひずみが生じていることがわかる。これより、この区間では、ブロック境界でのみひび割れが発生していると考えられる。

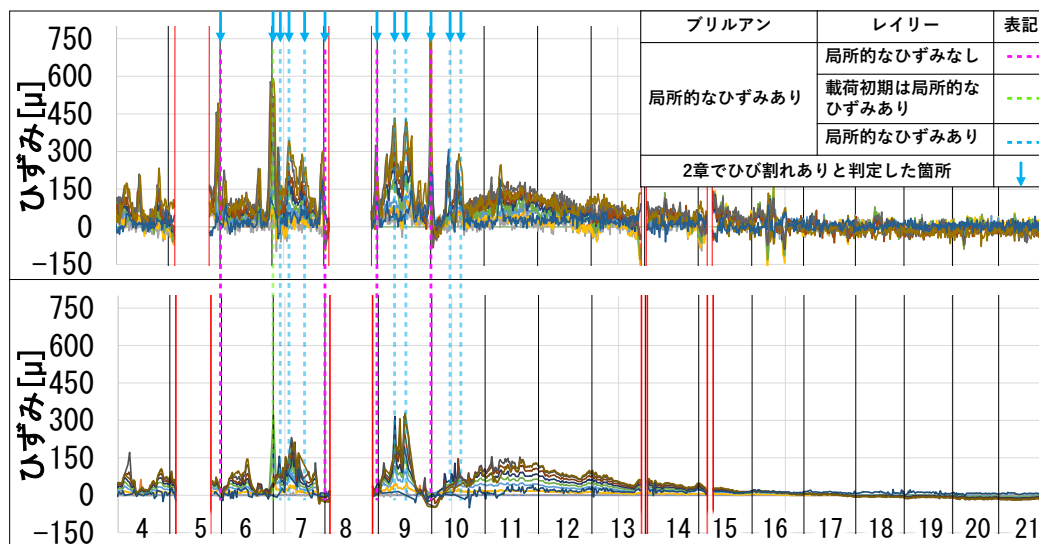
図-5.42 異なる散乱光による光ファイバデータの比較(下流側下床版)
上：ブリルアン，下：レイリー(相関係数0.2を超えるデータのみ)

ひずみが発生した位置をひび割れの候補として抽出したうえで、レイリー計測によって得られるコンクリートの弾性ひずみ分布から、ひび割れであるか浮き・剥離であるのかを判定することで、ひび割れ位置を同定することができる考えた。この方法によるひび割れの同定結果を図-5.42に示す。セグメント内の候補箇所はすべて棄却され、5-10ブロックのすべての境界でひび割れが発生していたと判定された。次に、第9-10ブロック境界を対象として、光ファイ

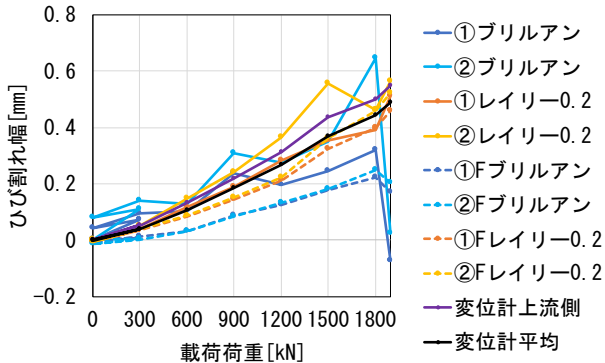
図-5.44 各荷重ステップにおけるひび割れ幅(上流側下床版 第9-10ブロック目地)

図-5.44に第9-10ブロック境界でのひび割れ幅を示す。パイゲージによる計測値とレイリー

計測はよく一致した。一方、ブリルアン計測は乖離する傾向にあった。このことから、レイリー計測によるコンクリートひずみ分布からひび割れ幅を評価可能であるといえる。

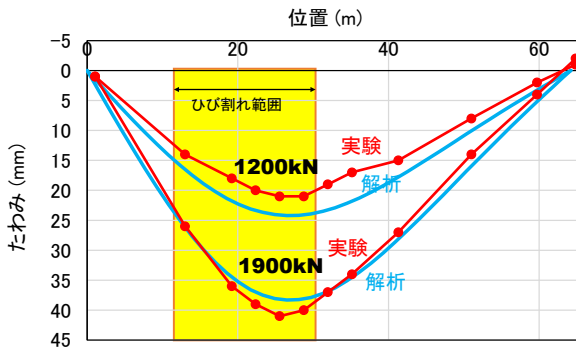
図-5.46 第1径間のたわみ分布における載荷実験結果とフレーム解析との比較

上記のフレーム解析と載荷試験で計測されたたわみ分布の比較を図-5.46に示す。1200kN時のたわみ分布は解析よりも実験の方が全体的に小さくなっていた。同図にはひび割れが発生した範囲を図示した。ひび割れ発生範囲では実験／解析の比率が大きくなり、ひび割れが発生しなかった範囲では実験／解析の比率が小さくなった。一方、1900kN時のたわみは、ひび割れ発生範囲において、解析に比べて実験の方が大きくなった。このように、解析と実験との比の変化によって、ひび割れの発生の有無やひび割れの範囲が概ね推測できる可能性がある。

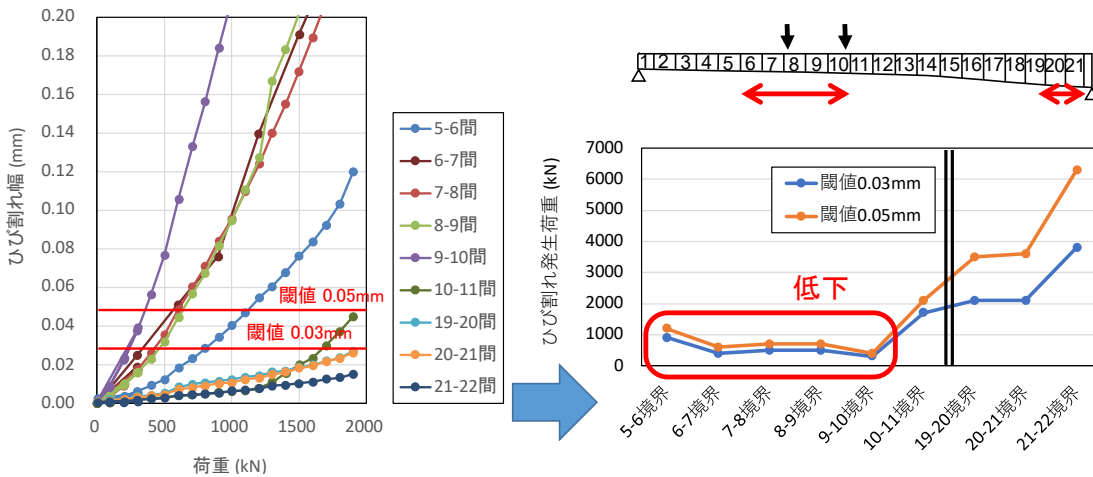
図-5.49 曲げひび割れ発生荷重の評価方法と評価結果

図-5.49の左側に、パイゲージにより計測されたひび割れ幅と荷重の関係を示す。ここでは、ひび割れ発生の閾値として0.03mmと0.05mmの2水準を考えることにした。荷重実験中に外観観察によって目視でひび割れが確認できるのは、経験的に0.05mm程度である。一方、0.03mmは測長100mmのパイゲージにおいては

载荷試験中に閾値に到達した箇所については、その際の荷重を曲げひび割れ発生荷重とした。载荷試験中に閾値に到達しなかった箇所については、1900kN 载荷時に計測されたひび割れ幅から直線仮定により閾値到達時の荷重を算出し、曲げひび割れ荷重の予測値とした。このようにして求められた曲げひび割れ発生荷重の分布図を図-5.49 の右側に示す。支間中央部では5-6境界から9-10境界の範囲でひび割れ発

生荷重が低下していることが分かる。一方、P1付近はひび割れ発生荷重が比較的大きい結果となった。

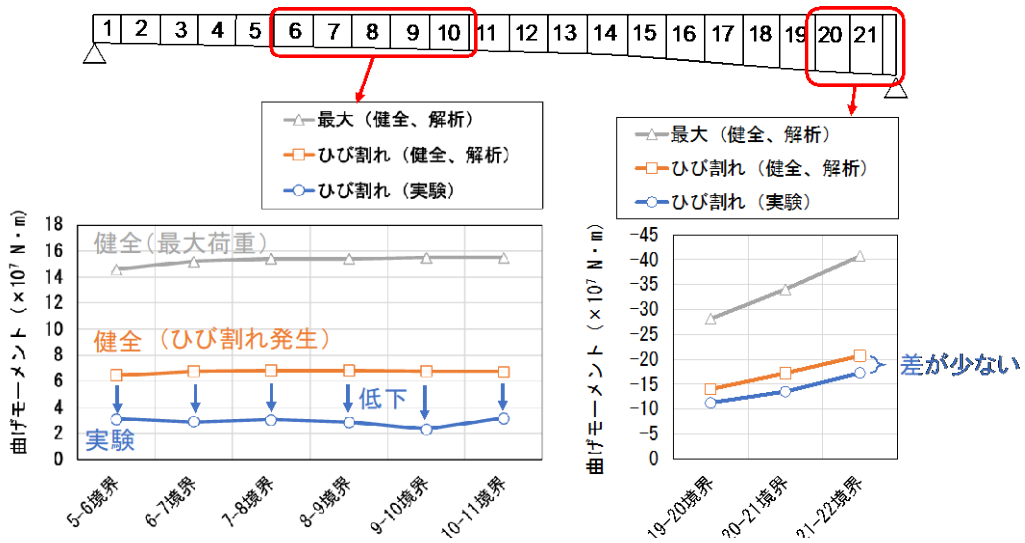
図-5.50 ひび割れ発生時の曲げモーメントの分布

表-5.4 で得られた曲げひび割れ時の曲げモーメントを表-5.3 で得られた健全時の曲げモーメントと比較したものを表-5.5 および図-5.50 に示す。プレストレスの残存率は支間中央で50%を切っていた。一方で中間橋脚 P1 付近ではプレストレスの残存率は80%前後であり、比較的高かった。フレーム解析でクリープを考慮すると、プレストレスの残存率は支間中央で

既往の研究によれば、プレストレスの残存量は鋼材腐食に伴う質量減少率に概ね比例することが知られていることから、表-5.5に記されたプレストレスの残存率は鋼材の残存率を表していると解釈できる。この仮定に従うと、支間中央では下床版に60本の連続PCケーブルが配置されていることから、第5~11ブロックの範囲において、31~39本のPCケーブルが腐食・破断していると予想される。一方、張り出しケーブルは中間支点で88本配置されていることから、第19~22ブロックの範囲において、15~19本のPCケーブルが腐食・破断していると予想される。このように、ひび割れを伴う載荷試験と構造解析を組み合わせることによって、載荷対象とした径間の腐食状況をおおまかに把握することが可能である。ただし、この方法による精度は、実際の死荷重の大きさやクリープの影響を受けるため、解体調査による検証が今後、必要となる。
