# 社会資本整備審議会建築分科会 建築物等事故・災害対策部会(第7回)

平成19年5月10日(木)  
16:00～18:00  
中央合同庁舎3号館  
11階特別会議室

## 六本木ヒルズにおけるエレベーターのワイヤーロープ破損について

## 5. 木造建築物に関する調査結果概要

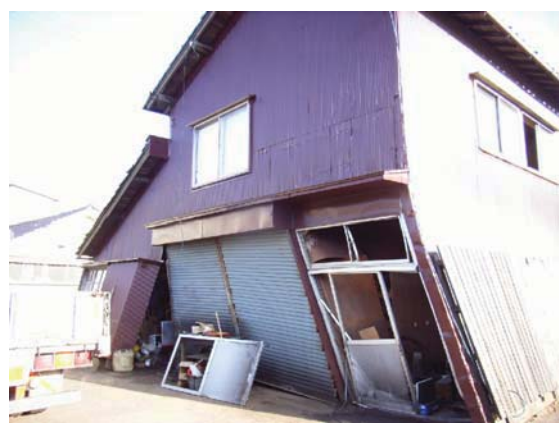
- ・ 比較的古い住宅が密集している地区。
- ・ チップ工場の社屋、倉庫兼住宅が、それぞれ倒壊（写真 5.1）、大破（写真 5.2）していた。
- ・ 土塗り壁などを有する比較的古い構法による建物が選択的に倒壊（写真 5.3）している。都会家屋の部材には腐朽（写真 5.4）が確認された。

写真 5.2 倒壊寸前のチップ工場の倉庫

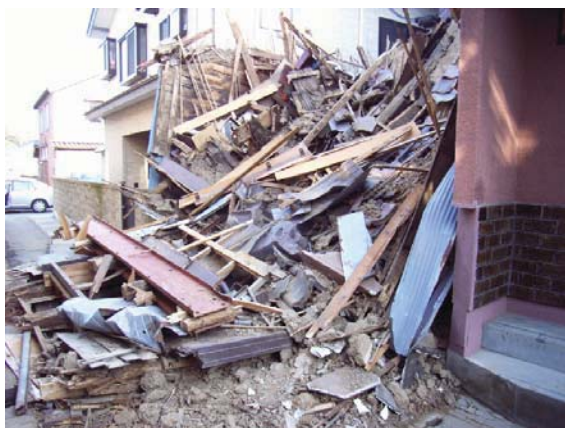
写真 5.3 鳳至地区で選択的に倒壊した家屋

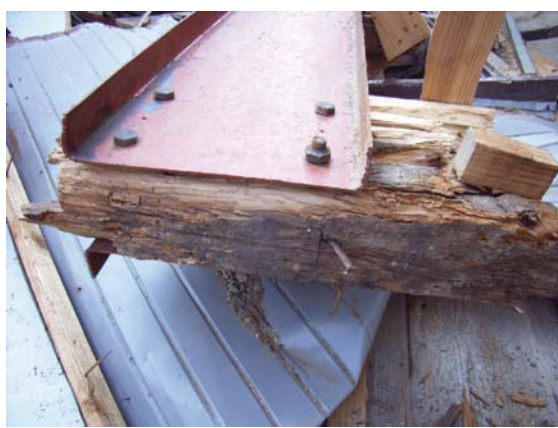
写真 5.4 左の家屋の鉄骨梁と木材柱の腐朽

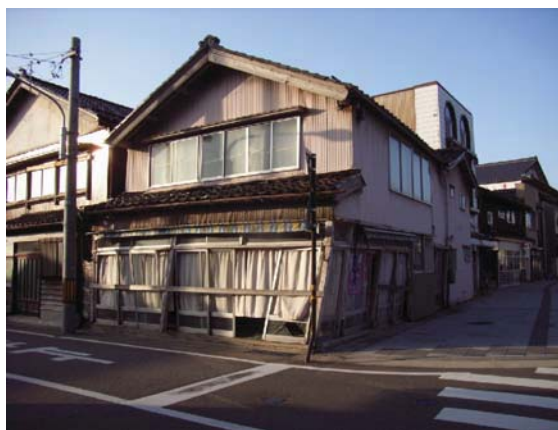
- ・ 比較的古い家屋が密集しているが、比較的店舗の割合が高い。朝市通り商店街なども含む。
- ・ 土塗り壁などを有する比較的古い構法による建物（写真 5.5）や、構造的配慮が不足しているであろうと想像される店舗（写真 5.6）や1階が倉庫か車庫としている家屋（写真 5.7）が選択的に倒壊または大破していた。道路をふさぐような倒壊例（写真 5.8）も散見された。
- ・ ほぼ倒壊に近いS造（写真 7.3）もあった。朝市商店街は比較的被害は軽微。
- ・ K-net 輪島付近の正覚寺は、ガラスのカーテンウォールが部分的に割れたり（写真 5.9）、傾斜するなどの被害があり、鐘突堂は倒壊していた。一方、正覚寺から 150 m 程度しか離れていない浄願寺は、ほぼ無被害（写真 5.10）であった。

写真 5.6 大きく傾いた店舗併用住宅

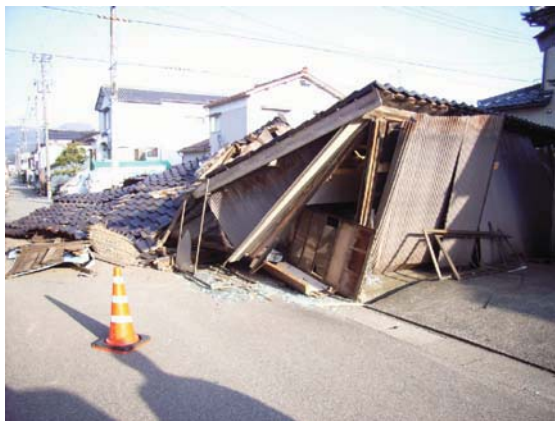
写真 5.7 1階車庫か倉庫の建物の倒壊

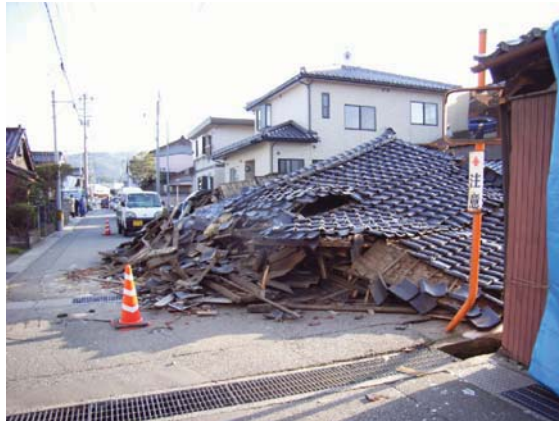
写真 5.8 道路をふさぐ倒壊例

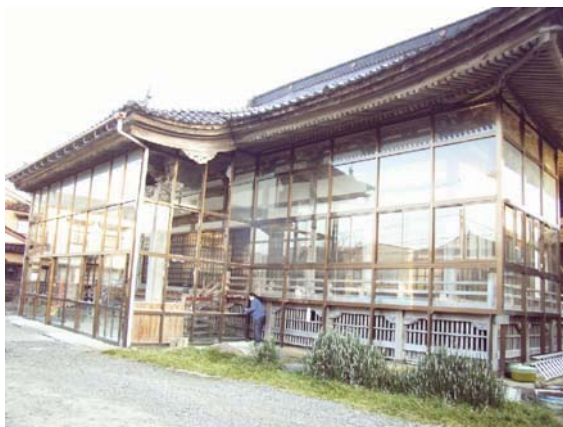
写真 5.9 カーテンウォールの被害

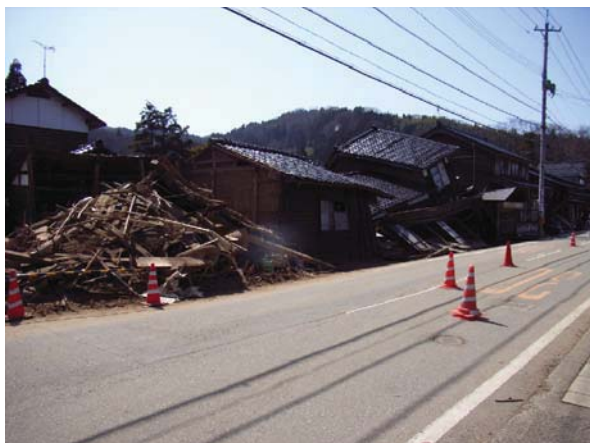
旧門前町役場周りの商店街。目抜き通りの奥には民家も建つ。合計では 200 戸程度はある。門前地区内の小字館地区では、倒壊した家屋が建ち並び（写真 5.13）、門前支所の集計が実情とだいぶ違うように思えたので、通りに面した店舗併用住宅などを中心に見える範囲で被害棟数をカウントした。96 棟のうち、倒壊 14 棟、残留変形が主観的に 1/10 rad 程度あるもの（写真 5.14）、または柱等の構造躯体の折損（写真 5.15）が外部から確認できたものが 24 棟確認された。残りの 58 棟も無被害ではなく、屋根瓦や外壁の一部崩落などの被害はあるものの残留変形が 1/10 rad に達しないもの、外部から構造躯体の折損が確認できなかったものを含んでおり、自治体が発行する罹災証明における全壊・半壊等とは何ら関係がない。その他、道路側に大きく傾いた家屋や、住民が大きく傾いた住戸へ出入りする、近づいて話をしているなど危険な状況が見受けられた。

写真 5.13 倒壊家屋が建ち並ぶ門前地区

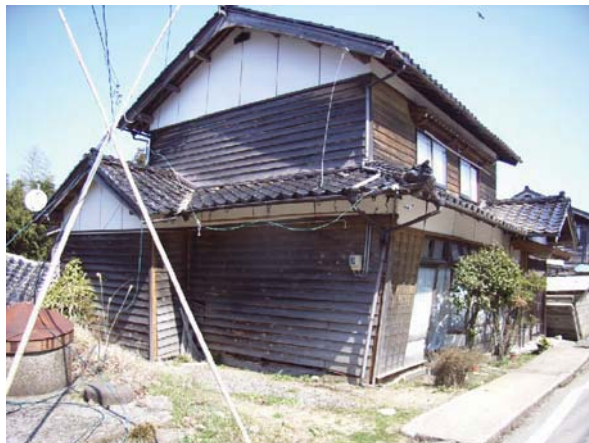
写真 5.14 道路側に大きく傾いた家屋

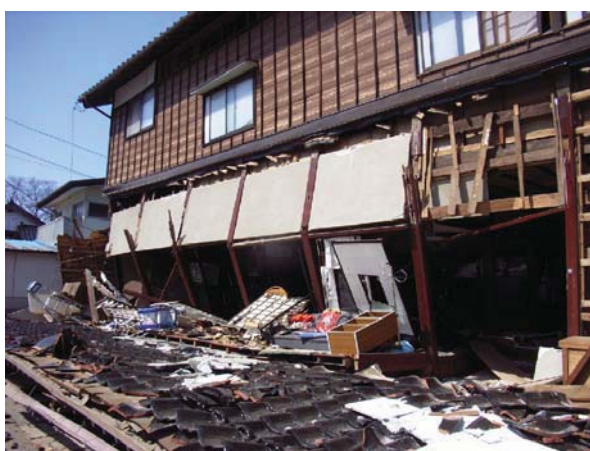
写真 5.15 倒壊は免れたが柱が折損した住宅

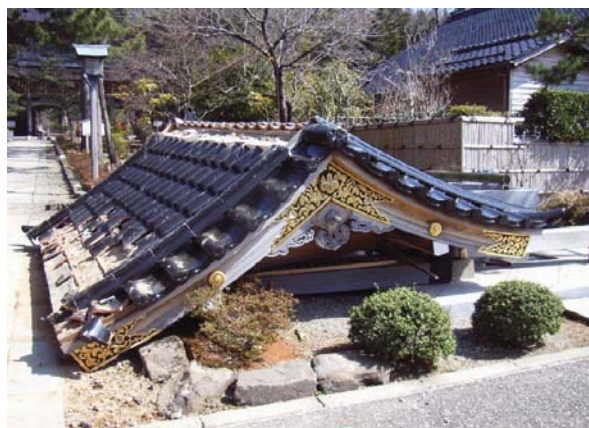
寺社建築では、総持寺の山門（写真 5.16）や本堂（写真 5.17）はほぼ無被害に見えたが、手洗いの東屋が倒壊（写真 5.18）し、山門の奥左側の建物が極めて大きな被害（写真 5.19）を受けていた。一方、興禅寺は、大部分が倒壊（写真 5.20）し、壊滅的な被害を受けていた。

写真 5.18 倒壊した手洗い場の東屋

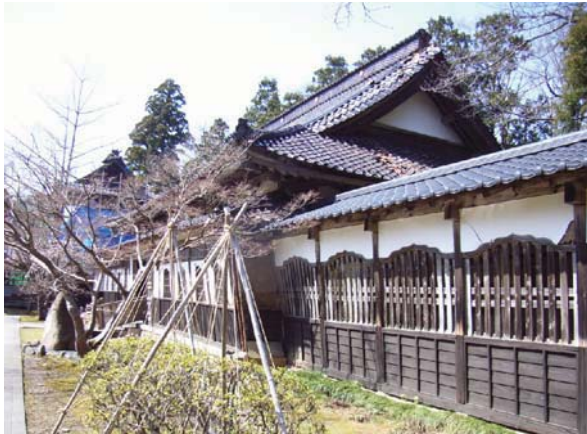
写真 5.19 被害が大きい山門左奥の建物

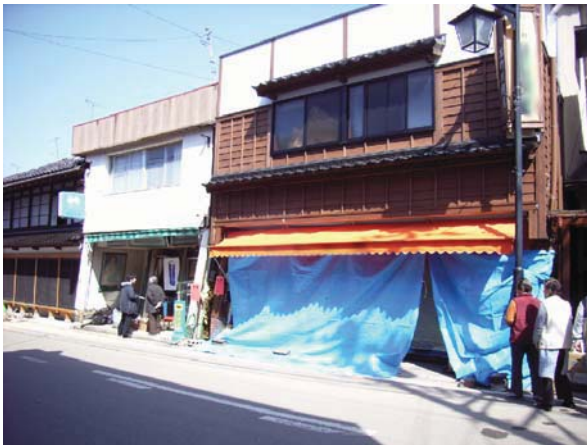
門前地区の店舗または店舗併用住宅商店街は、残留変形が大きいもの（写真 5.21）や倒壊したもの（写真 5.22）が確認された。走出地区の民家の中には、大きな被害を受けたものの、残留変形が小さい民家（写真 5.23）があったが、筋かいが入っていた（写真 5.24）ことが分かる。

写真 5.21 大きな被害を受けた店舗併用住宅

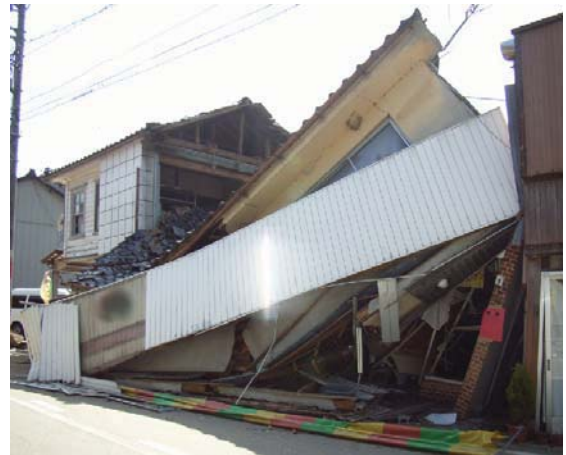
写真 5.22 倒壊した店舗併用住宅

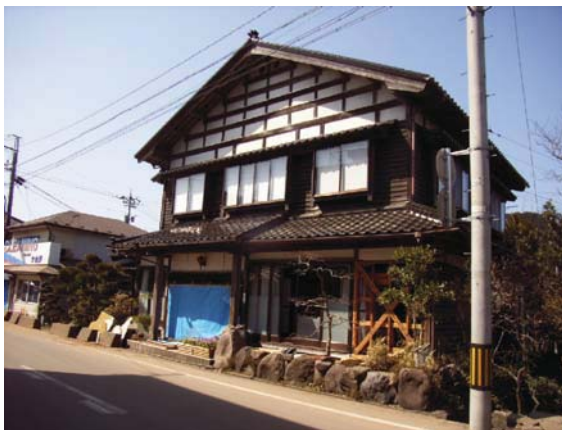
写真 5.23 被害は受けたが残留変形小の民家

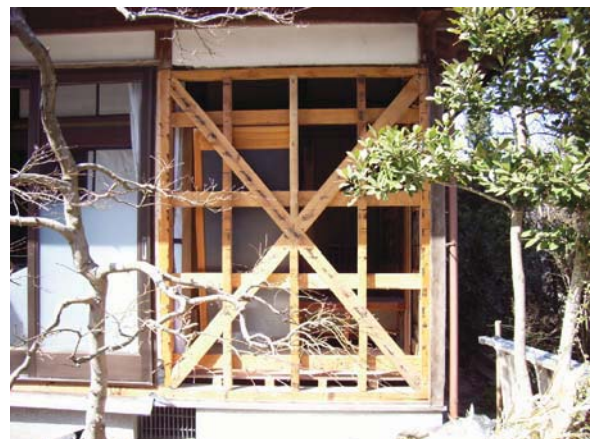
写真 5.24 左の民家の筋かい

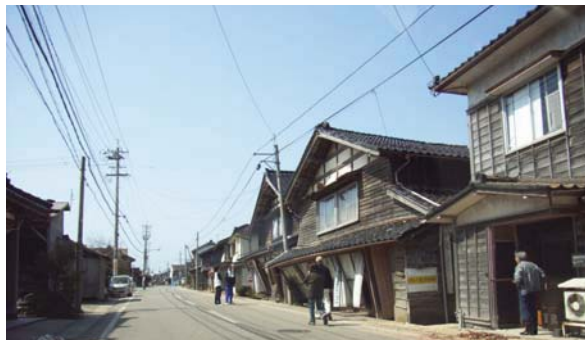
道下地区の南側に隣接する丘の上にある墓地における墓石の転倒状況（写真 5.28）から、主として東西方向に大きな震動を受けたと思われる。東西方向が目抜き通りの方向でこれに面する建築物の間口には開口が多く、直交方向は比較的壁が多いため、東西方向が弱軸方向となっており、同方向大きな残留変形を有する建物（写真 5.29）が多いが、これに直交した住戸は南北方向に大きな残留変形を有するもの、特に道路側に大きな残留変形を有する建物（写真 5.30）が比較的多いのが目に付いた。

写真 5.30 道路側に大きく傾斜した家屋群

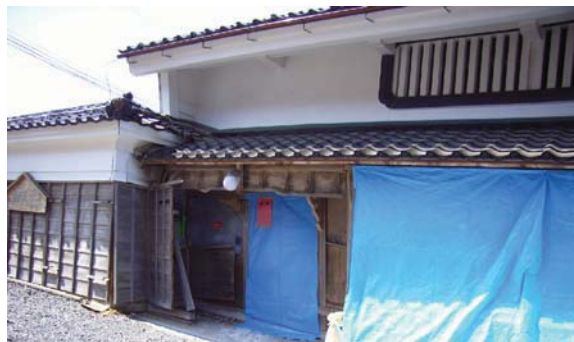
海岸沿いの傾斜地には 200 戸程度（世帯数は 228）の民家が建ち並び比較的小さな集落（写真 5.31）。資料館並びの民家の残留変形（写真 5.32）が大きかった。

写真 5.32 残留変形が大きい住宅

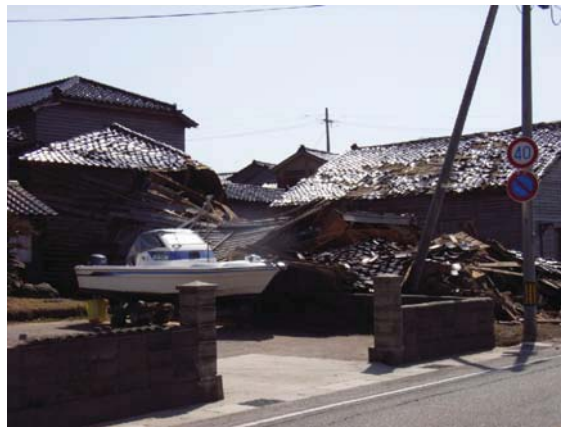
倒壊した建物（写真 5.33、5.34）も確認されたが、限定的で、納屋、倉庫の類の可能性が高かった。地滑りは確認されなかったが、擁壁の小規模な破壊は確認された。

写真 5.34 倒壊した納屋又は倉庫

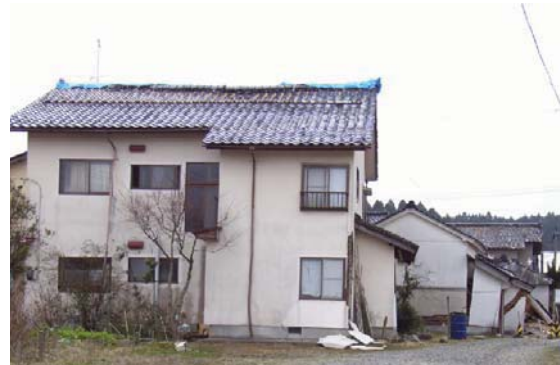
目抜き通りの商店の裏には一般的な木造住宅が建っており、専用住宅の倒壊例はほとんどないが、被害を受けた建物は多くあった。（写真 5.36）3月27日現在、一部では倒壊した家屋の撤去が始まっていた。商店街の中程には、川が流れ水上交通の面影が残る（写真 5.37）が、擁壁には被害がほぼ無いようにみえた。県道1号線の両側にも店舗、または店舗併用住宅が隙間無く並んでおり、中には数十 m 奥まで続く町屋（写真 5.38）もあった。倒壊した建物（写真 5.39、5.40）は少ないが、極めて大きな残留変形があるなどの大きな被害を受けたもの（写真 5.41、5.42）が多くあった。通りに面した店舗併用住宅などを中心に見える範囲で被害棟数をカウントしたところ、61 棟のうち、倒壊 4 棟、残留変形が主観的に 1/10 rad 程度あるもの、または柱等の構造躯体の折損が外部から確認できたものが 23 棟確認された。残りの 34 棟も無被害ではなく、屋根瓦や外壁の一部崩落などの被害はあるものの残留変形が 1/10 rad に達しないもの、外部から構造躯体の折損が確認できなかったものを含んでおり、自治体が発行する罹災証明における全壊・半壊等とは何ら関係がない。

写真 5.36 商店街裏手の住宅

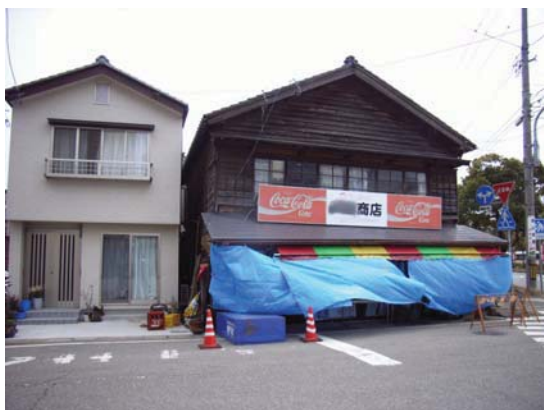
写真 5.39 倒壊した店舗

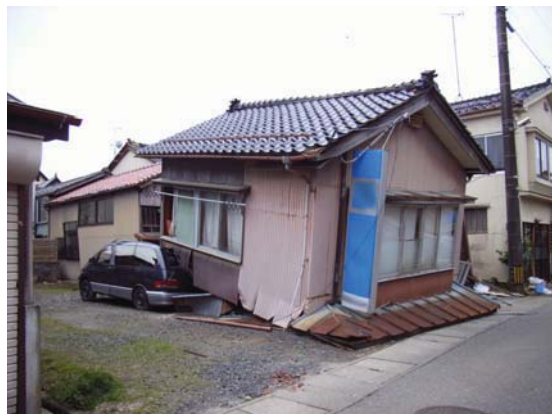
写真 5.40 倒壊し車両をつぶした家屋

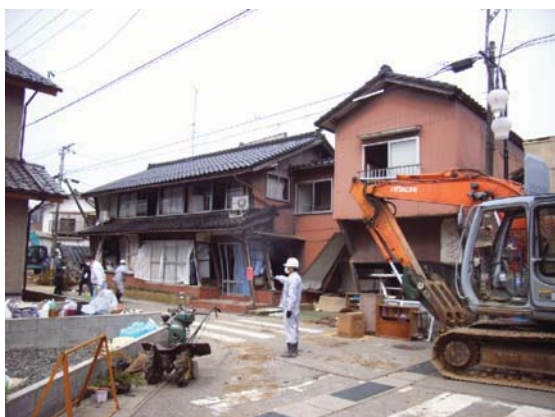
写真 5.41 残留変形が大きい店舗併用住宅

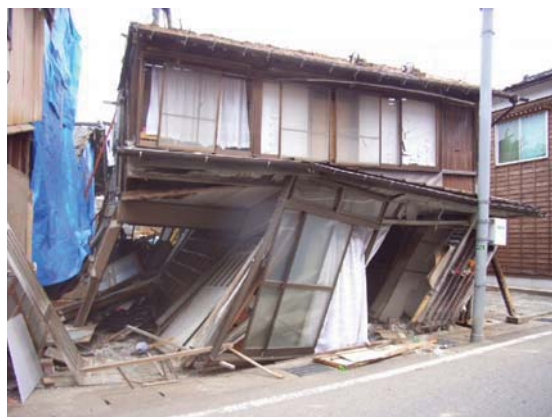
写真 5.42 倒壊寸前の建物

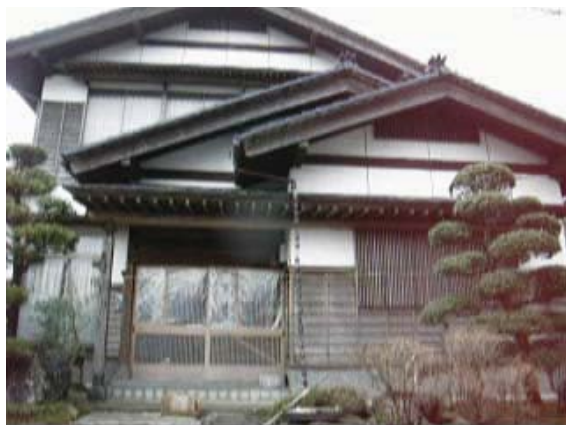
その他、外観上無被害のように見えても、居住者らによれば柱等の構造躯体が損傷したとされる家屋（写真 5.43）、隣同士で衝突し、双方が反対側へ傾いたもの（写真 5.44）、生物劣化を含むもの（写真 5.45、5.46）などが確認された。

写真 5.43 外観上被害が軽微な建物

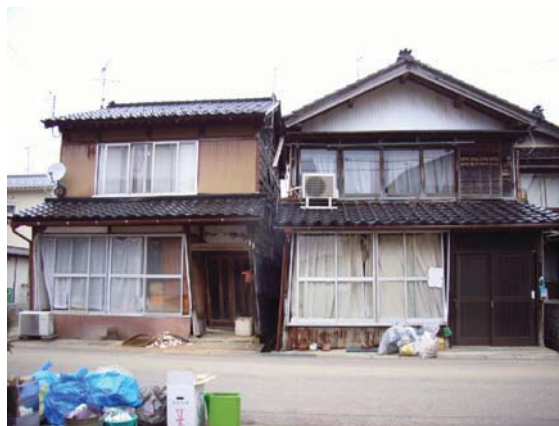
写真 5.44 衝突して外側へ傾いた建物

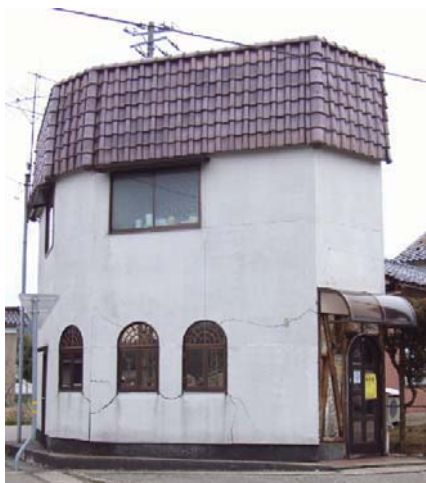
写真 5.45 躯体の腐朽が確認された店舗

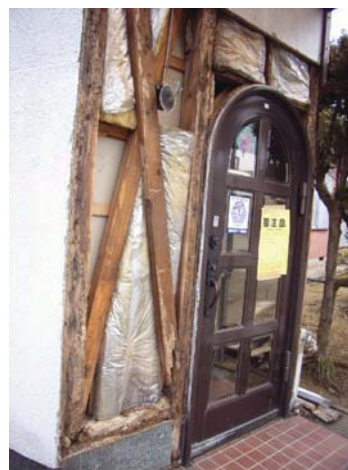
写真 5.46 木造躯体の腐朽

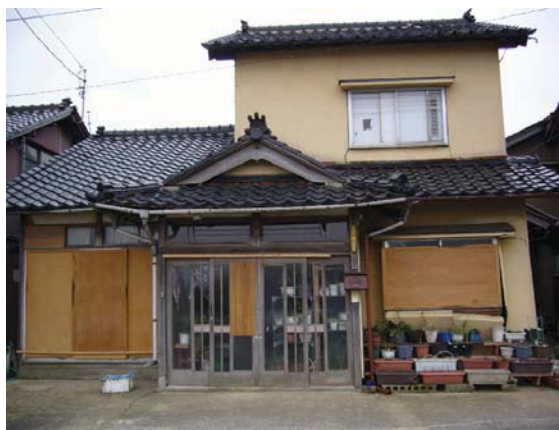
周囲の木造建築物は、倒壊するか大破した1棟の解体が進んでいた。その他、国道 249 号線沿いにも残留変形が大きな家屋(写真 5.50)が選択的に存在した。被害の程度、割合ともに輪島市、穴水町よりは軽微。

写真 5.50 国道 249 号線沿いの被害家屋

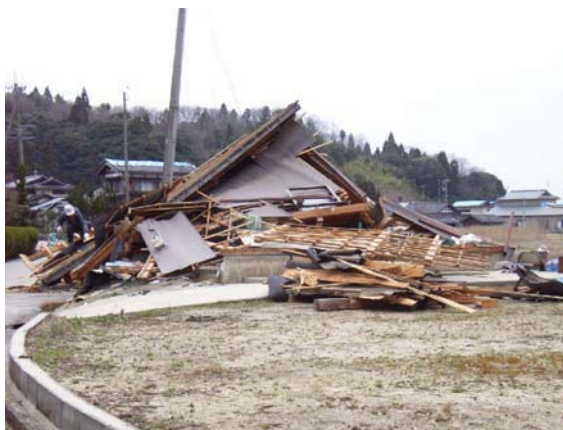
伝統的構法による民家が散在する地区。作業所または倉庫の倒壊（写真 5.51）の他、大きな被害を受けた民家（写真 5.52）が散見された。

写真 5.51 倒壊した作業所または倉庫

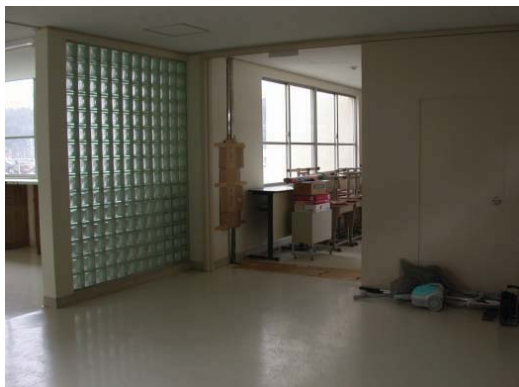
写真 6.9 校舎 EXP.J 部の被害

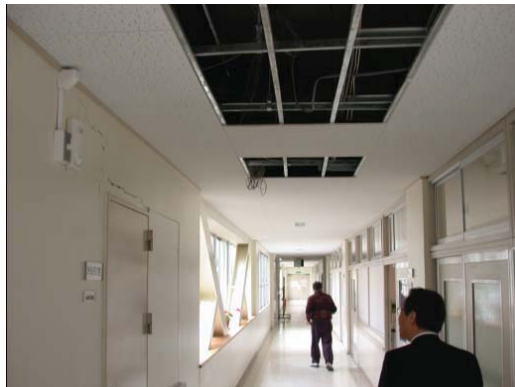
写真 6.10 校舎の廊下天井パネルの落下

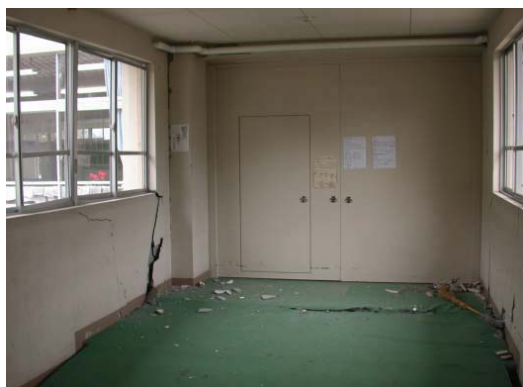
写真 6.11 校舎と講堂の渡り廊下の被害

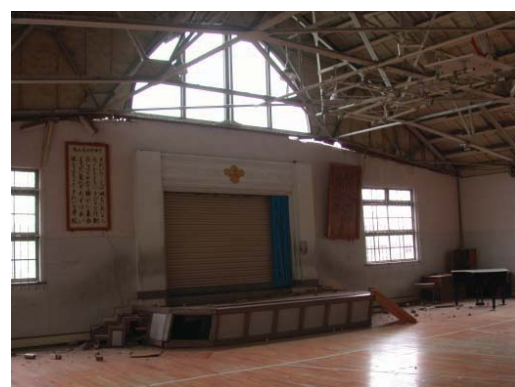
校舎棟は RC 造 3 階建て。昭和 40 年代に建設。昨年、鉄骨ブレースによる耐震補強を実施した。講堂（写真 6.7）は、屋根は鉄骨の山形ラーメン、柱・壁の構造は未確認。講堂はかなり古く、学校創立時（100 年以上前）に建設されたとのこと、耐震補強はされていない。被害は、校舎棟については、エキスパンション・ジョイント部の被害（写真 6.9）、廊下天井パネルの落下（写真 6.10）、講堂との渡り廊下の被害（写真 6.8, 6.11）。講堂は、妻壁の上部と鉄骨の梁との接合部が完全にはずれて（写真 6.12）、妻壁が外に倒壊する危険がある。現在、講堂は立入禁止としている。

写真 6.12 講堂の妻壁部の被害

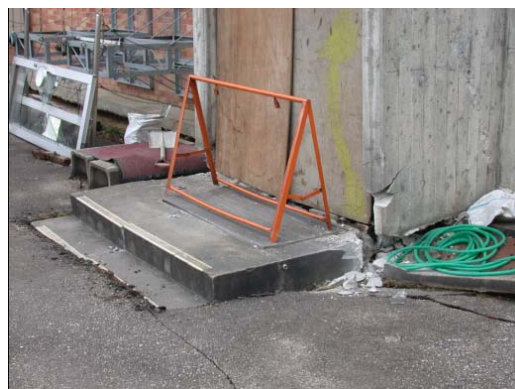
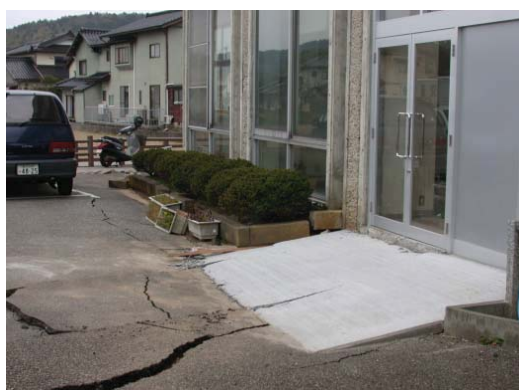
R C造3階建て。新耐震以前の建物で、耐震補強はなされていないが、地震による構造体の被害は見られない（写真 6.14）。建物の裏庭に、震度計が設置されており、震度6強が観測された。建物周辺には、液状化の跡が見られる（写真 6.15、6.16）。また、地震直後にオフィス家具が散乱した（写真 6.17：写真は田鶴浜支所の方から頂いたもの）。

写真 6.15 建物周辺部の液状化被害

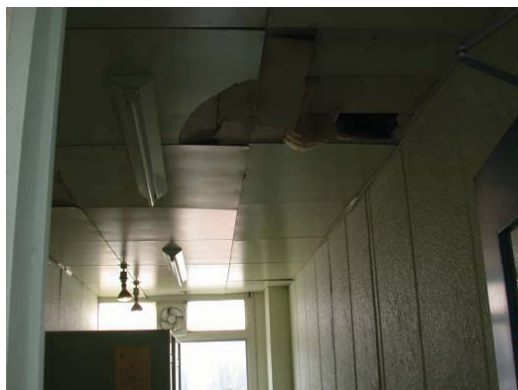
写真 7.5 天井パネル被害

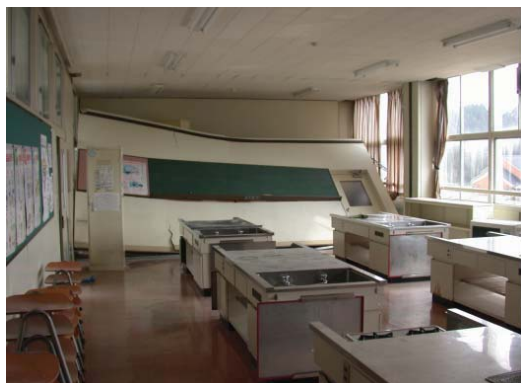
輪島市の大屋小学校と同じタイプの鉄骨造3階建て（写真 7.4）。昭和54年建設で、耐震補強はなされていない。高台の上に位置しており、建物周辺の地盤ひびわれは少ない。3階の教室の間仕切り壁が、多数被害を受けており、倒壊したものもある（写真 7.6、7.7）。外部鉄骨階段脇の壁材も脱落しかかっている（写真 7.9）。鉄骨柱・梁には、座屈・破断等は見られず、建物の残留変形もほとんどない。体育館の床が一部沈んでいるのが確認された。

写真 7.6 間仕切り壁倒壊

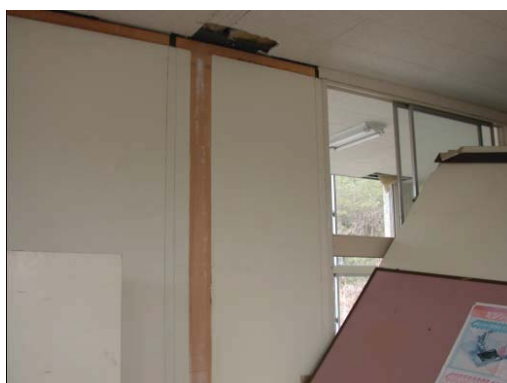
写真 7.7 間仕切り壁の接合部（固定冶具なし）

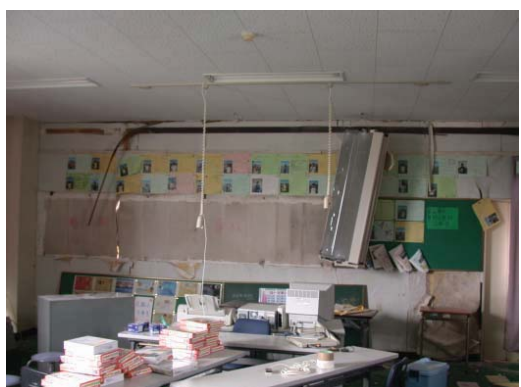
写真 7.8 妻壁被害（エアコン脱落）

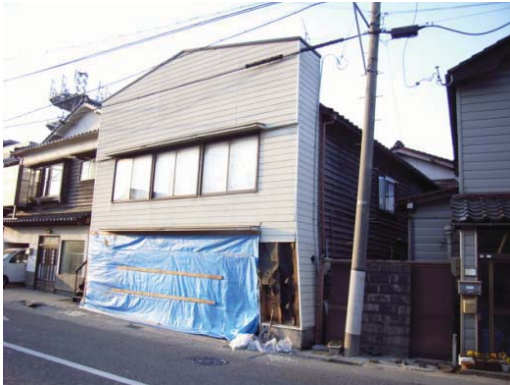
最大加速度は、NS:519 ガル、EW:396 ガル、UD:142 ガル。設置位置は、公園に上がる階段の途中で、平地ではない（写真 8.1）。周辺に中破程度の住宅建物が 2 棟（写真 8.1, 8.2）あるが、とくに他の地域と比べて被害は顕著ではない。

写真 8.2 K-net 輪島 周辺の建物被害

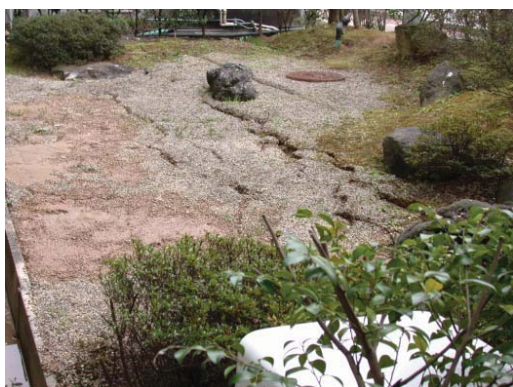
田鶴浜支所庁舎の裏庭に、建物から 1 m 以内の近い場所に設置されている (写真 8.7)。計測器のアウトプットには、2007 年 3 月 25 日 09 時 41 分 49.2 秒、震度 6 強 (計測震度 6.2)、最大加速度は 745.9 ガルと記録されている。震度計は液状化により、基礎が浮き上がって傾いた状態 (写真 8.8) になっている。周辺の地盤変状も著しい。

写真 8.8 震度計の周囲の地盤の液状化
