# 社会資本整備審議会建築分科会 建築物等事故・災害対策部会(第8回)

平成19年8月3日(金)  
13:00～15:00  
中央合同庁舎3号館  
11階特別会議室

## 平成 19 年新潟県中越沖地震調査の実施状況及び初動調査結果について

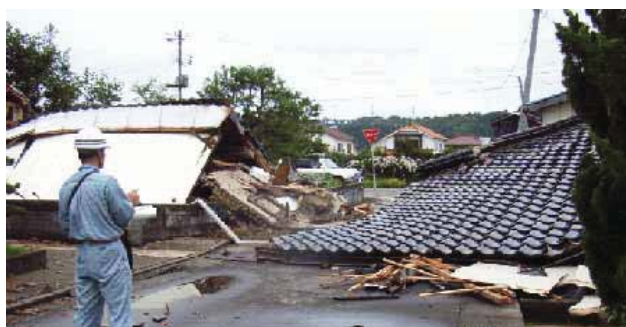
- ・ 自衛隊が全半壊棟数を数えた結果について入手した情報は図 5.1 の通り。
- ・ 一方、県庁によれば、図 5.1 の緑で囲った部分の街道沿いに被害が集中しているとのこと。
- ・ 木造建築物の被害としては、土塗り壁を有するような比較的古い構法による家屋が選択的に倒壊（写真 5.1）していた。倉庫、車庫、納屋の類は、比較的地区年が新しいと思われるものでも倒壊を含む大きな被害を受けたものが多く確認された。道路交通を遮断している例が見られた。また、比較的築年が新しくても、大きな残留変形があるなど大きな被害を受けた家屋（写真 5.3）は前面の開口部が比較的大きいような印象を受けた。その他、小屋組が崩落するような希有な被害例（写真 5.4）も確認された。
- ・ 刈羽村刈羽等の地区では、一部に液状化するなどの地盤の被害も見られた。

写真 5.1 倒壊して道路を塞いだ木造家屋

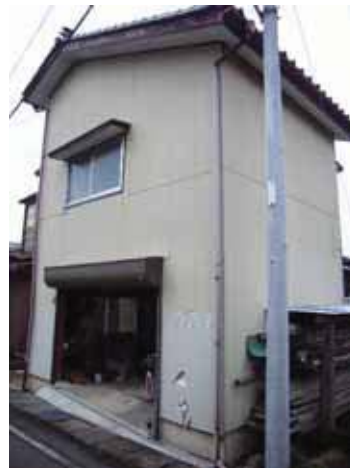
写真 5.6 外観上無被害の車庫

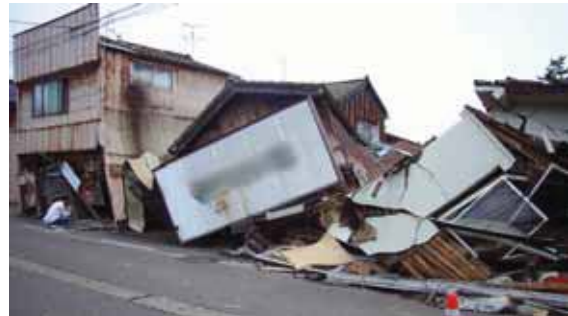
写真 5.12 倒壊した店舗併用住宅

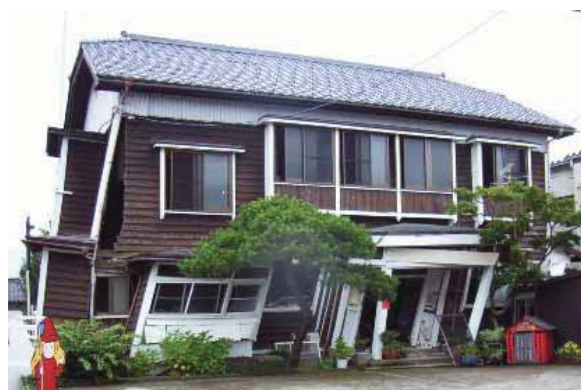
- ・刈羽村方面から市役所にアクセスするが、激しい渋滞が発生しており、全く近づけないため、1km強手前（日吉町付近）から、概要調査を兼ねて徒歩で市役所へ向かう。（調査地は図 5.2）
- ・日吉町は倉庫や車庫の東海を含む被害はあるものの、目立った被害は無し。四谷付近から次第に被害が多くなる。JR 越後線の踏切を越えると東本町3丁目になり、道の両側から交通を遮断するように倒壊した家屋（写真 5.9）が確認された。
- ・線路に向かって倒壊している家屋（写真 5.10）も確認された。
- ・その他、軒並み倒壊している状況（写真 5.11）も確認された。
- ・東本町～西本町にかけては、駅前の目抜き通りに直交する商店街であり、店舗併用住宅が多く見られ、特に古い構法によるものは、倒壊を含む甚大な被害（写真 5.12）を受けていた。
- ・絵本館と称されるほぼ総2階建ての木造建築物は、倒壊は免れたものの、極めて大きい残留変形（写真 5.13）を有していた。
- ・樹木を押し倒して倒壊した例（写真 5.14）も確認された。
- ・倒壊した家屋（写真 5.15）の構造部材に腐朽、蟻害（写真 5.16）が確認された。

写真 5.13 残留変形が多きい総2階の木造

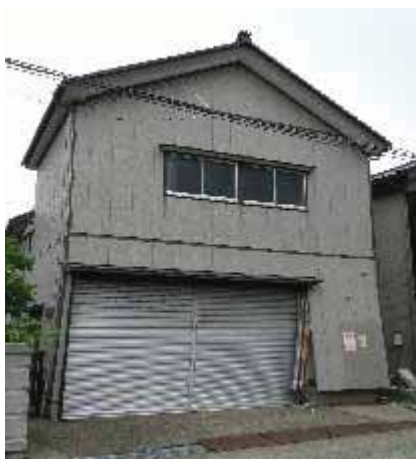
写真 5.37 1階が大きく傾いた車庫

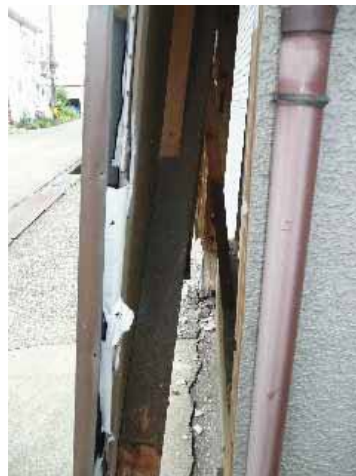
写真 5.36 開口脇の無開口壁に入る正角筋かい
