## 第4章 日本の応急危険度判定手法の導入事例

### 4.1 日本の建物概要と被害の特徴

## 4.2 トルコへの導入事例

### 4.3 台湾への導入事例

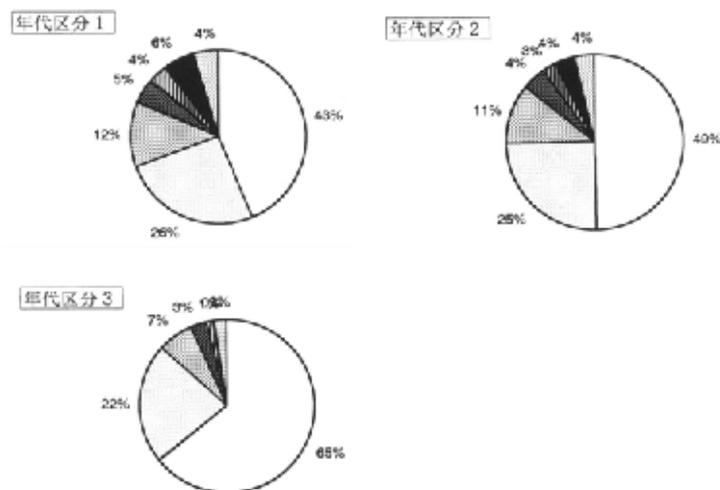
図 4.1.1 築年別被害度の割合 <sup>4.2)</sup> (神戸市灘区・東灘区 RC 造建物全数調査)

日本の鉄筋コンクリート造建物の構造設計においては、一般に、地震力（水平力）に対する構造性能を確保することが重要である。その結果として、必要な保有水平耐力を確保するために、建物は太い柱や梁で構成されることが多く、さらに耐震壁を付加することも多い。また、日本の建物では、多くの諸外国のように外壁等に無筋のれんがやコンクリートブロックの組積造壁を用いることは少ない。鉄筋コンクリート造建物の耐震性は、建築基準法および「鉄筋コンクリート構造計算規準・同解説」<sup>4.1)</sup>の改定に従って、建設年代を第1世代（1971年以前）、第2世代（1972～1981年）、第3世代（1982年以降）の3つの年代に分類している。1971年以前の旧基準で設計された第1世代の建物は柱のせん断補強筋の間隔が広く、1971年から1981年の間に設計された第2世代の建物は1968年十勝沖地震を契機に活発化した耐震建築に関する研究成果を取り入れてせん断補強筋の間隔を狭くする他、曲げ降伏をせん断破壊に先行させる、あるいはそれ以降より大きな設計用せん断力を設定する設計がなされた。1982年以降の第3世代はさらに耐震性の強化を図った新耐震設計法で設計された。この3つ年代の違いは、兵庫県南部地震の被害調査報告においても示されており、建設年度が新しくなるに従い被害数が減る傾向があるという調査結果が得られている（図4.1.1）。

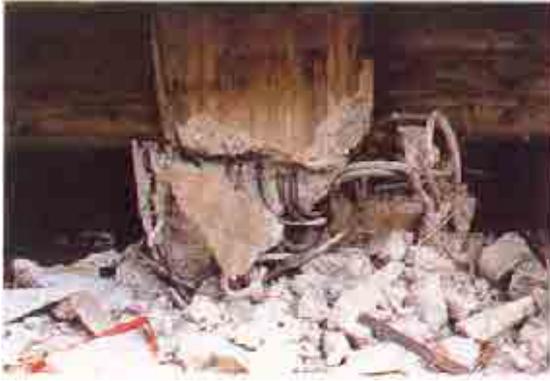
図 4.1.8 ピロティ柱の被害 (1) <sup>4.3)</sup>

ピロティ建築物の被害は1階層崩壊のメカニズムになること、および1階と2階の壁の有無によって生じる剛性と耐力の高さ方向の急変が主な原因である。つまり、ピロティ建築物ではピロティ柱のみでエネルギーを吸収しなくてはならず、限られた部分でエネルギー吸収能力に余力を取ることは難しく、許容される地震レベルを超えれば急激に変形が進み崩壊に至るのである。

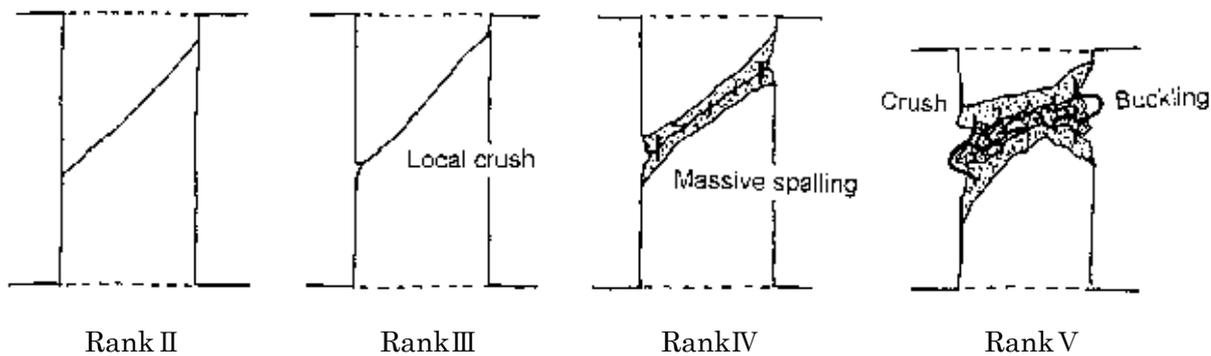
図 4.2.13 一般的な柱の損傷度

ランク 0：損傷なし

ランク I：コンクリート表面に幅の狭いせん断ひび割れ（幅 0.2mm 未満）

ランク II：コンクリート表面にはっきりしたせん断ひび割れ（幅 0.2～1.0mm 未満）

ランク III：幅の広いひび割れ（幅 1.0～2.0mm 未満）

部分的な被りコンクリートの剥落や鉄筋の小さな露出

ランク IV：大きいひび割れ（2.0mm 以上）

被りコンクリートの塊の剥落や広範囲にわたる鉄筋の露出

ランク V：鉄筋の座屈または破断

コアコンクリートの破壊

層の沈下または傾斜

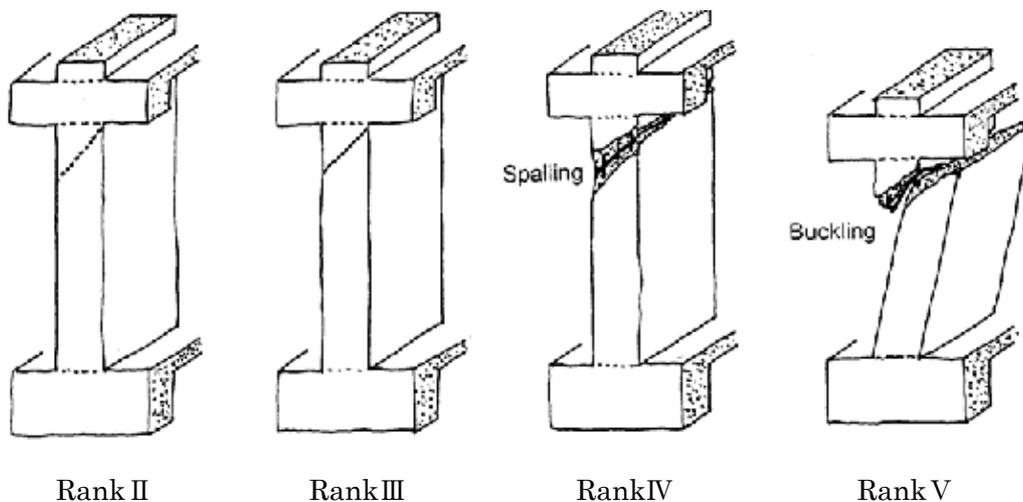
図 4.2.14 扁平な柱の損傷度

トルコの建築物には、構造部材として薄い部材や細い部材が多く使われており、柱はせん断補強筋による拘束効果も十分でないため、軸力比が高くなり、最大耐力以後の耐力低下が大きいという特徴がある。そのため扁平な柱やせいの小さい梁の損傷度を定義し、危険度評価に取り入れることとした。さらに扁平柱とせいの小さい梁の接合部の損傷が最終的に建築物の崩壊につながる被害も多く見受けられたので、柱・梁接合部の損傷度を定義し、危険度評価に取り入れた。

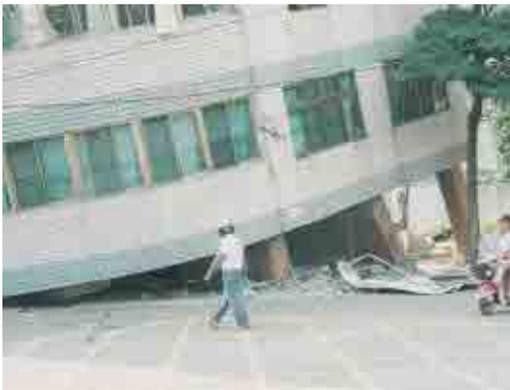
図 4.3.3 1 階が層崩壊した建物

1999 年台湾集集地震では、ピロティや地下駐車場を有し、2 階以上がレンガ造の間仕切り壁が用いられている集合住宅で、2 階以上が 1 階よりも剛性・耐力が高くなり、構造的な不連続性により、地上部分が地下に陥没して倒壊した事例が見られた。
