## 愛野公園運動施設整備基本計画業務委託

### 報 告 書

平成 20 年 2 月

袋 井 市

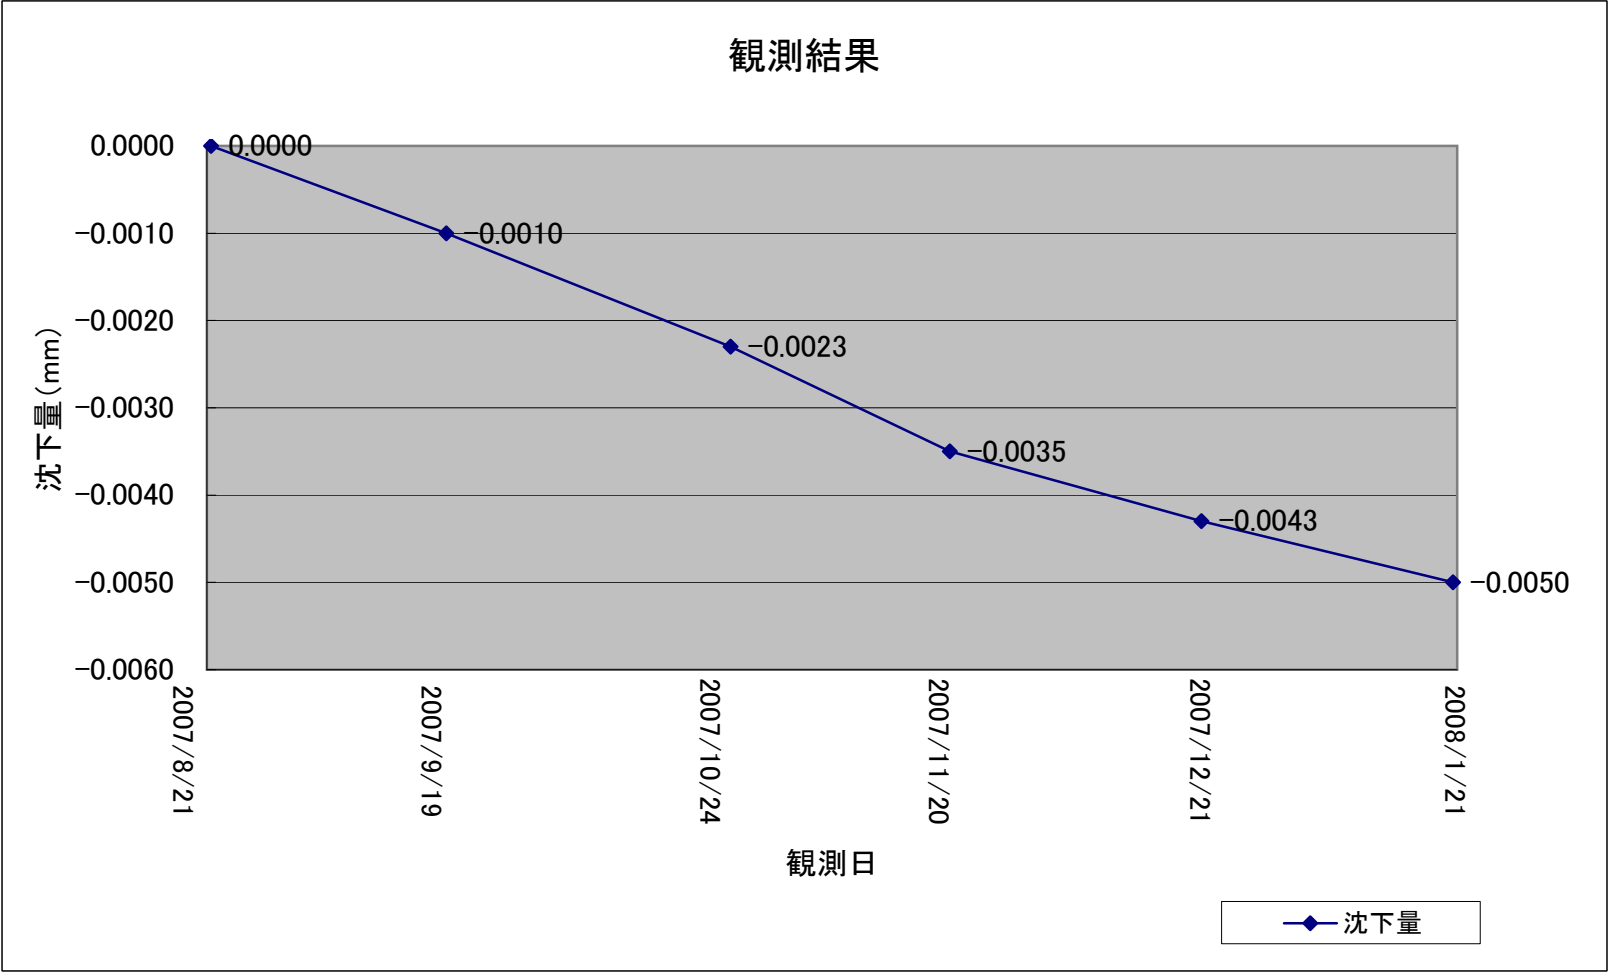
沈下量結果一覧  
計測地点：1

#### 計測地点1 管理棟横 沈下量 0.0050m

管理棟は杭基礎にて建造されているため、沈下による段差は管理棟への出入りに支障を来している。半年間での沈下量は 5mm であり、その沈下速度も一定であることから近い将来沈下が収束するとは言い難い。

これによる問題点は管理棟への出入りの他に、給排水施設への支障が懸念される。

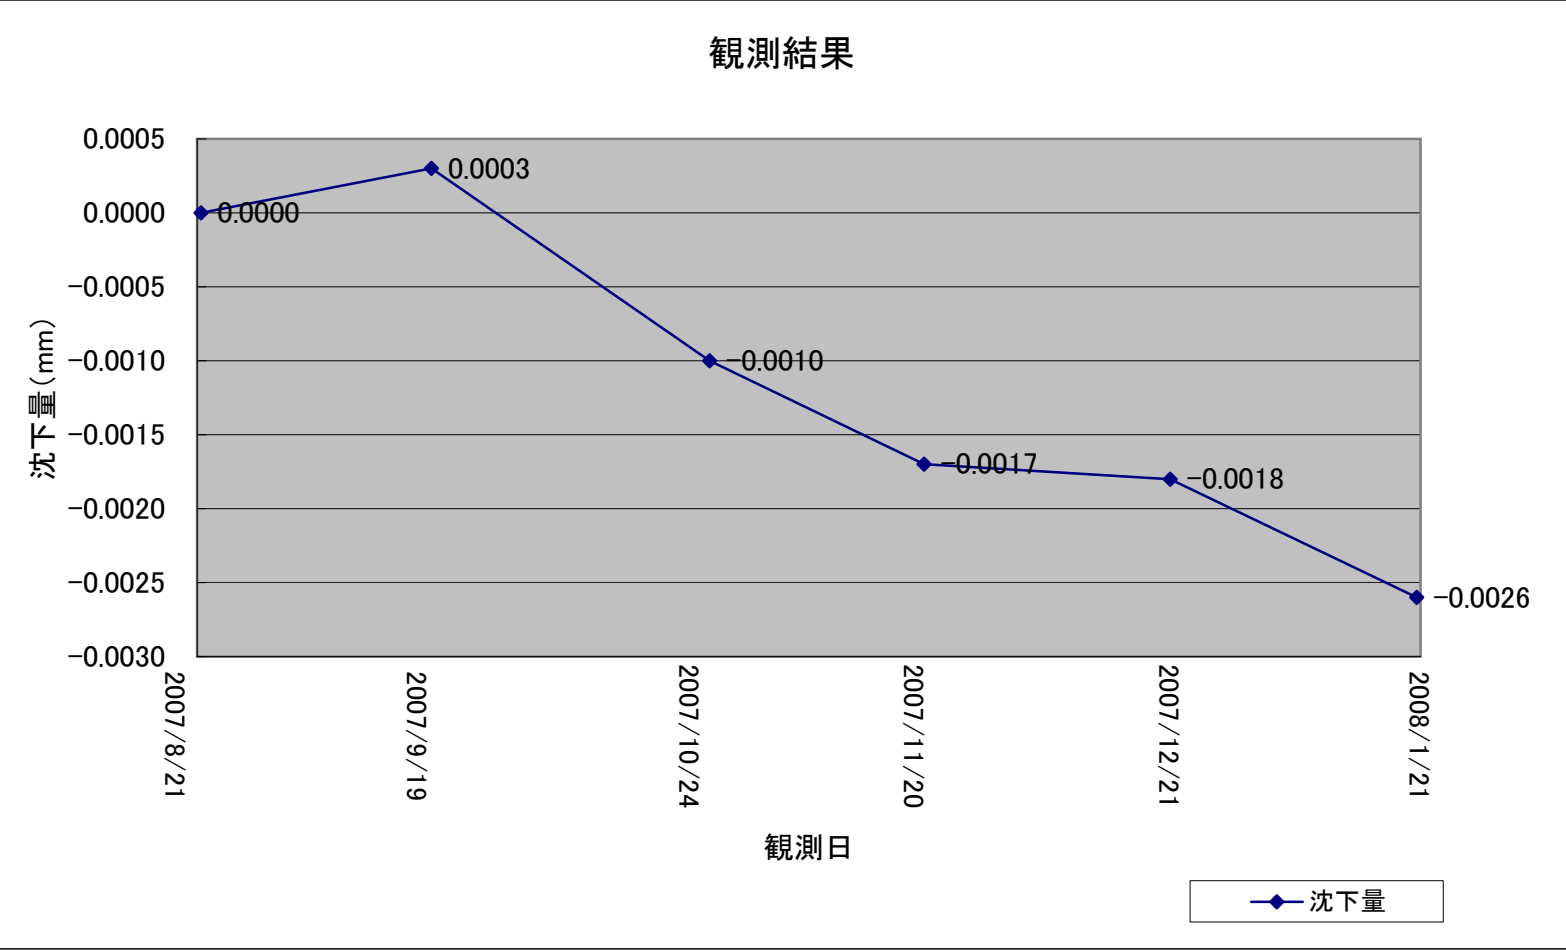
沈下量結果一覽  
計測地点：2

**計測地点 2 管理棟南側広場 沈下量 0.0026m**

沈下量は 2.6mm と少ないものの、沈下が継続している状況である。周辺に主要構造物が無いこと、沈下量も少ないことからこれによる問題は生じていない。

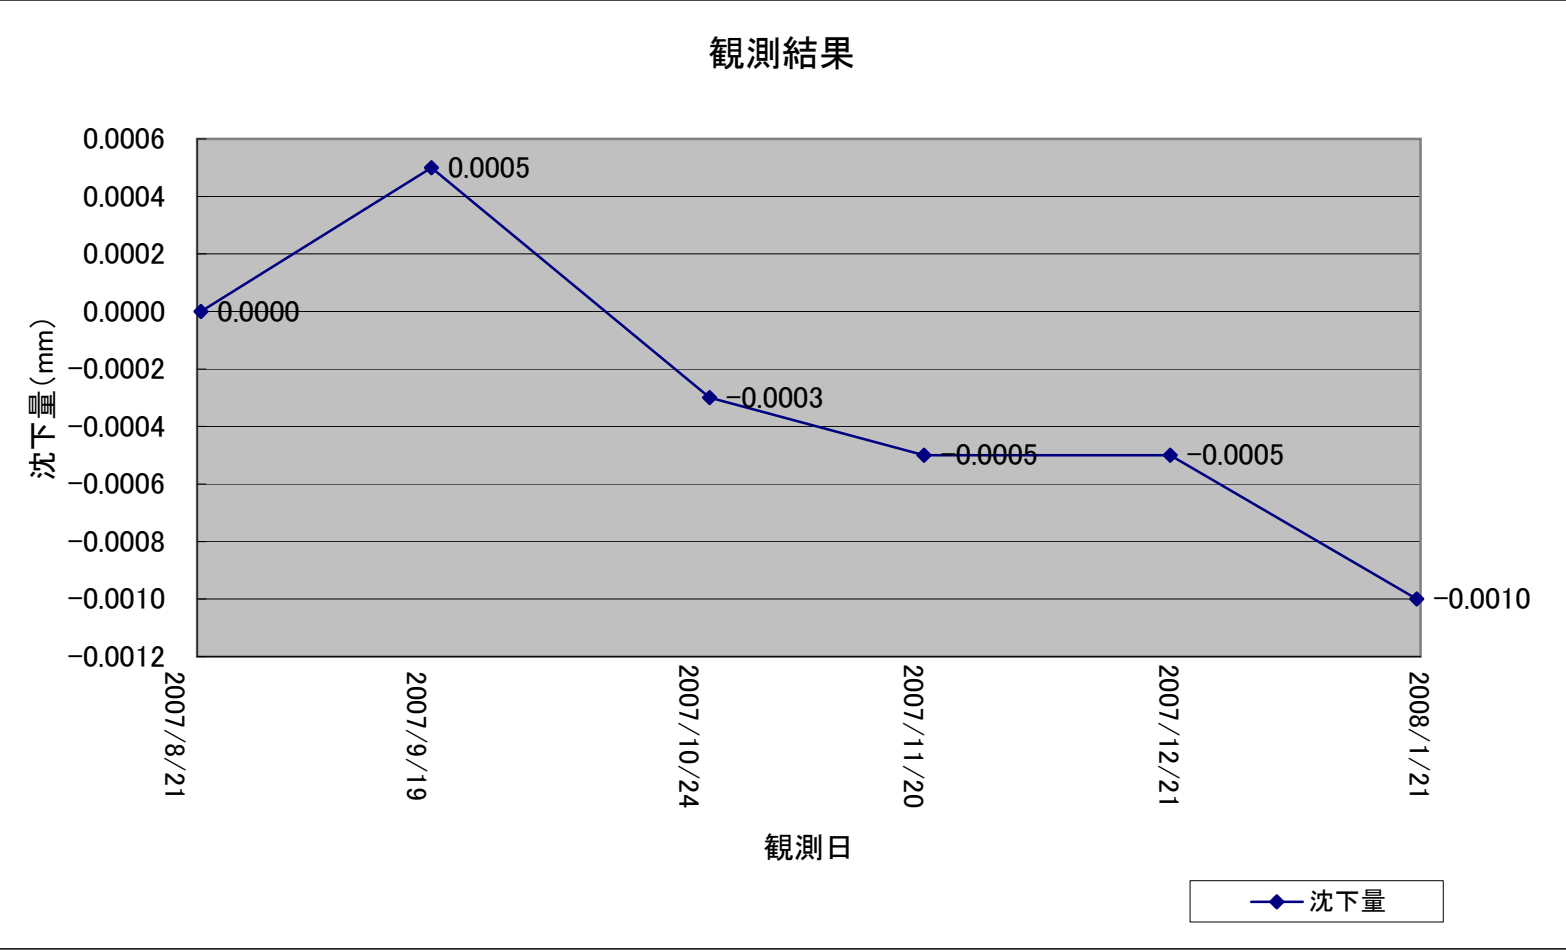
沈下量結果一覽  
計測地点：3

**計測地点 3 テニスコート 沈下量 0.0010m**

沈下量 1mm と少ないため、沈下が継続しているかは不明。後述する「昭和 62 年度 弓道場建設に伴う地質調査報告書 昭和 62 年 6 月日将株式会社」（以下、過年度地質調査資料という）では軟弱層が約 11m 堆積しているが、造成時の盛土高が比較的少なかったのでは無いかと予想される。

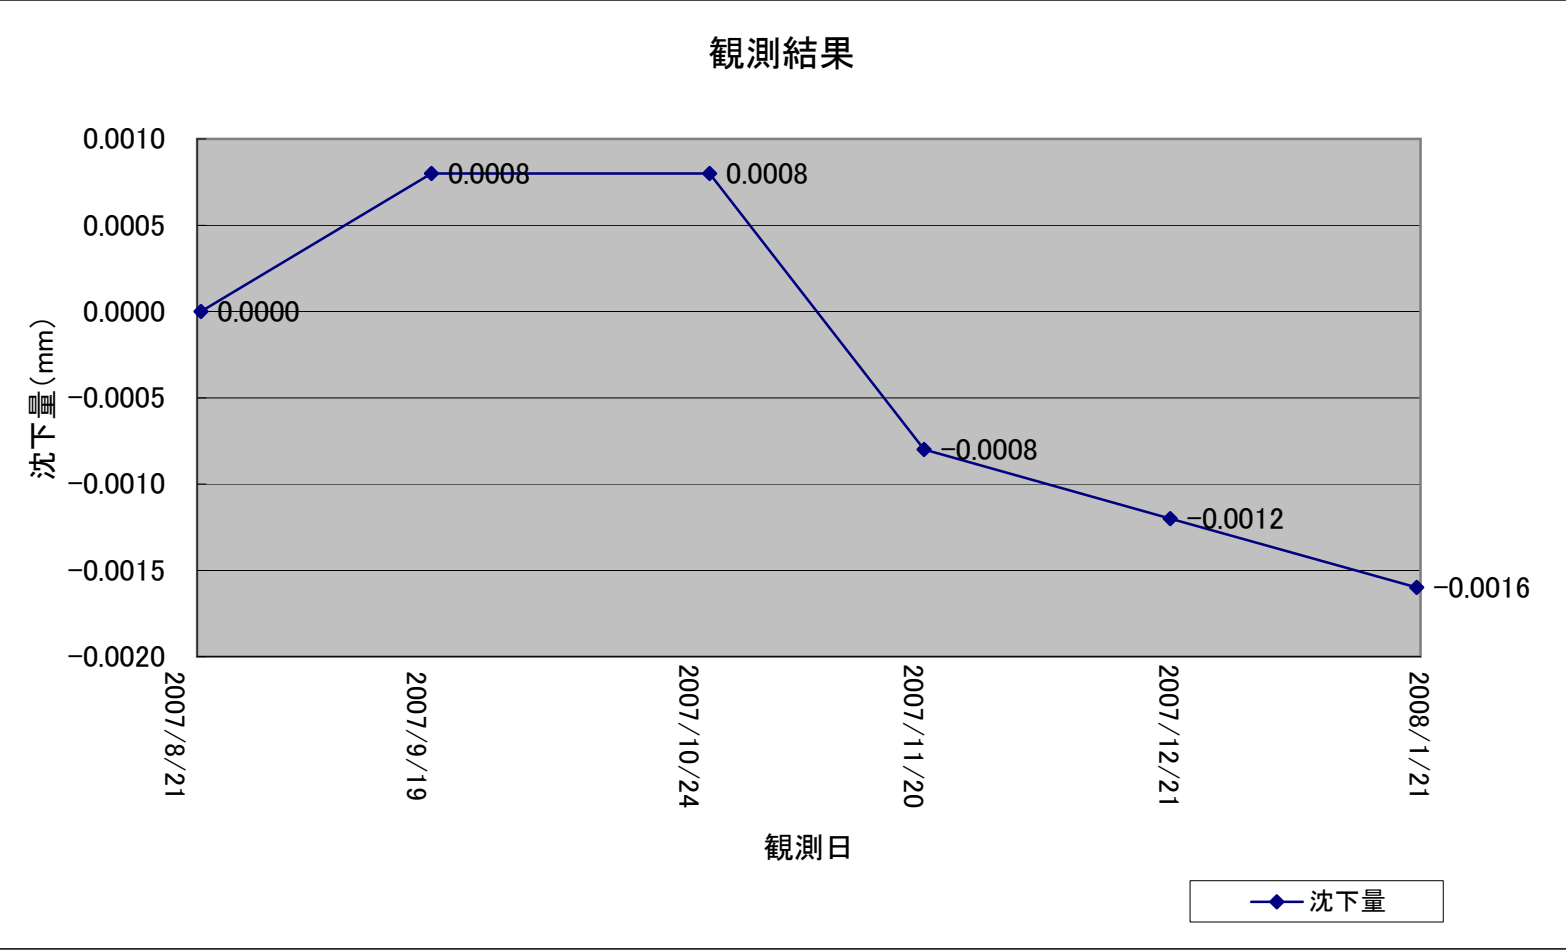
沈下量結果一覽  
計測地点：4

#### 計測地点 4 弓道場脇 沈下量 0.0016m

計測地点 3 同様、沈下量が少ない。そのため当地域周辺は比較的安定していることが予想される。過年度地質調査資料では軟弱層が約 13m 程度堆積しているが、テニスコート同様、造成盛土高が少なかったこと、背後が丘陵地であり最も圧密すると思われる P 層（腐植土、粘土質腐植土）が比較的薄いことなどが、沈下量が少ない要因として考えられる。

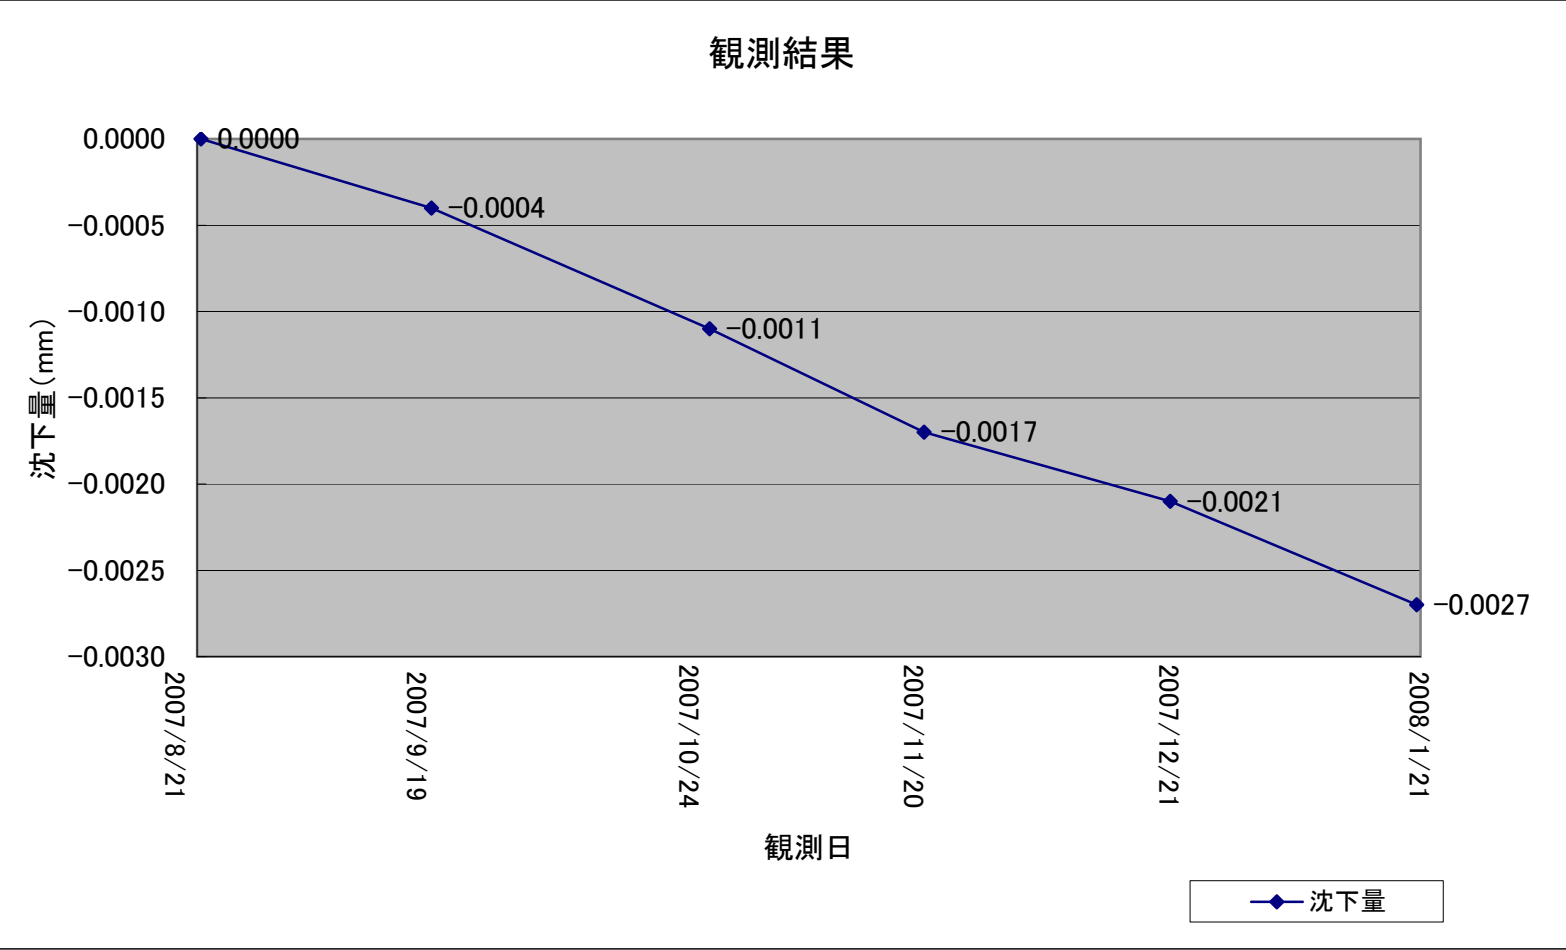
沈下量結果一覽  
計測地点：5

**計測地点 5 野球場ライト側スタンド（外野） 沈下量 0.0027m**

次に述べる計測地点 6 と同様の構造であるが、沈下量は 2.7mm 程度と少ない。計測地点 6 に比べ軟弱層が薄いことがその要因と思われる。

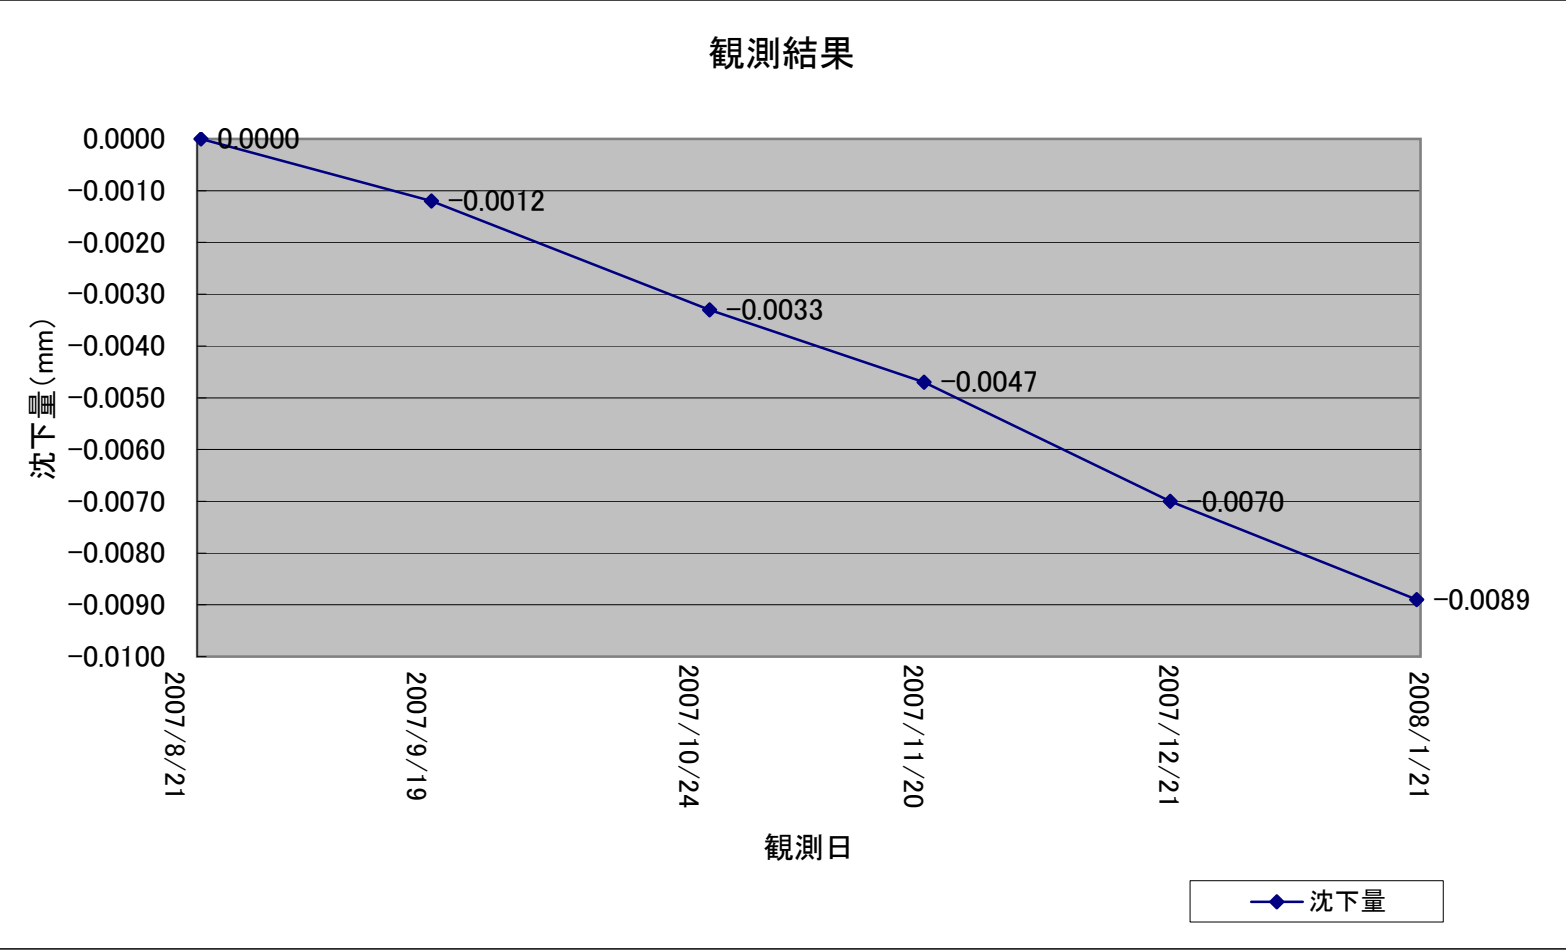
沈下量結果一覽  
計測地点：6

**計測地点 6 野球場ライト側スタンド（内野） 沈下量 0.0089m**

計測地点最大の 8.9mm の沈下となった。現在当スタンドは沈下による傾斜、排水不良、コンクリートのひび割れ等が発生している。その要因としては過年度地質調査資料より当地区周辺は軟弱層厚が約 15m と厚く、最も圧密が予想される P 層（腐植土、粘土質腐植土）が N 値 0 で 6m も確認されていること、スタンドの構造が軟弱地盤上に高さ 2m の逆 T 式擁壁が直接基礎にて構築されていることが挙げられる。

半年間の沈下状況も一定の右肩下がりとなっているため、今後も引き続き沈下が進行していくものと予想される。

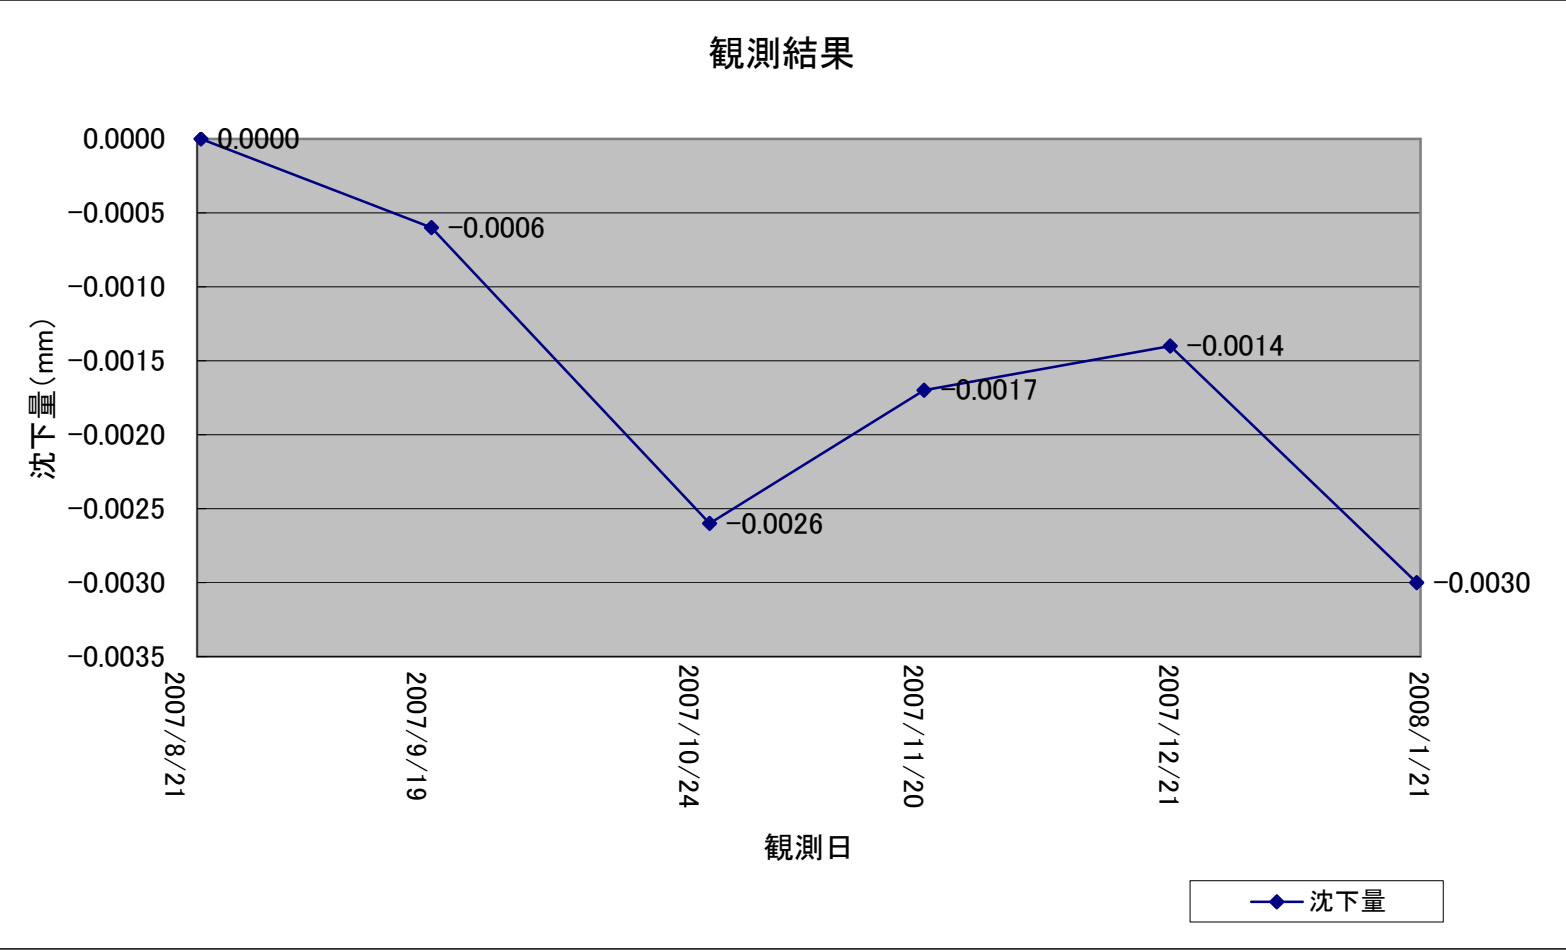
沈下量結果一覽  
計測地点：7

**計測地点 7 野球場レフト側スタンド 沈下量 0.0030m**

ライト側に比べレフト側は沈下量も 3mm と少なく、目で見える問題は生じていない。過年度地質調査資料においても、当地区は公園内で最も軟弱層が薄く約 5.5m となっている。

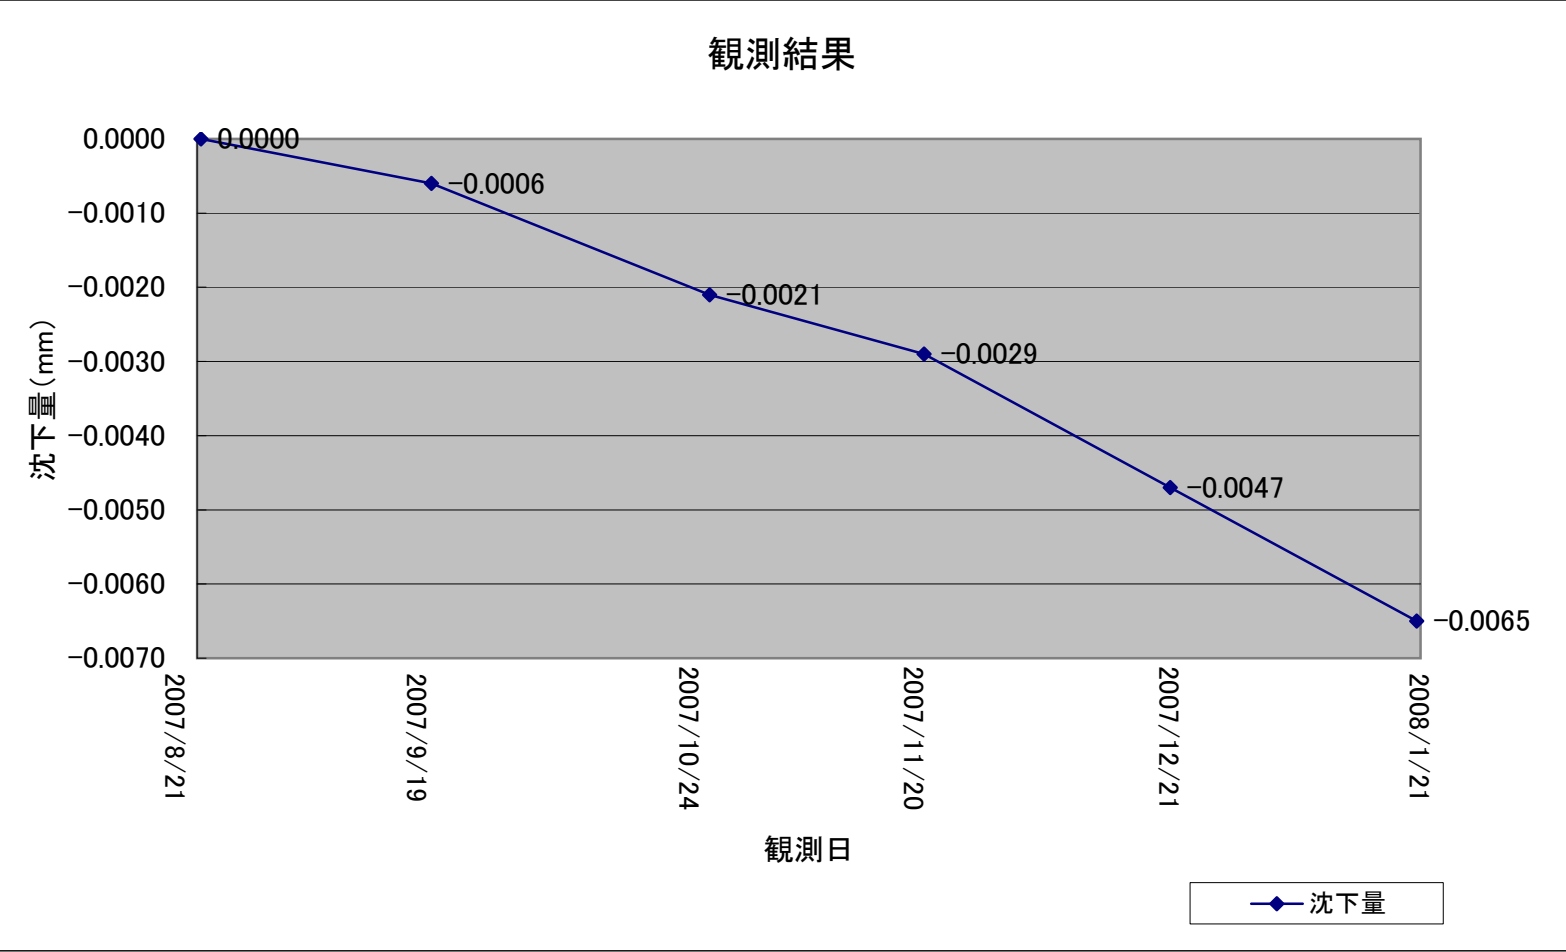
沈下量結果一覽  
計測地点：8

**計測地点 8 野球場ライト側スタンド脇 沈下量 0.0065m**

最大の沈下量となった計測地点 6 の脇であるため、当スタンドの沈下による引き込みによる影響と思われる。半年間の沈下状況も計測地点 6 同様、一定の右肩下がりとなっているため、今後もしばらく沈下が進行していくものと予想される。

園路上であり、かつ排水施設もあることから、これら施設への影響が懸念される。

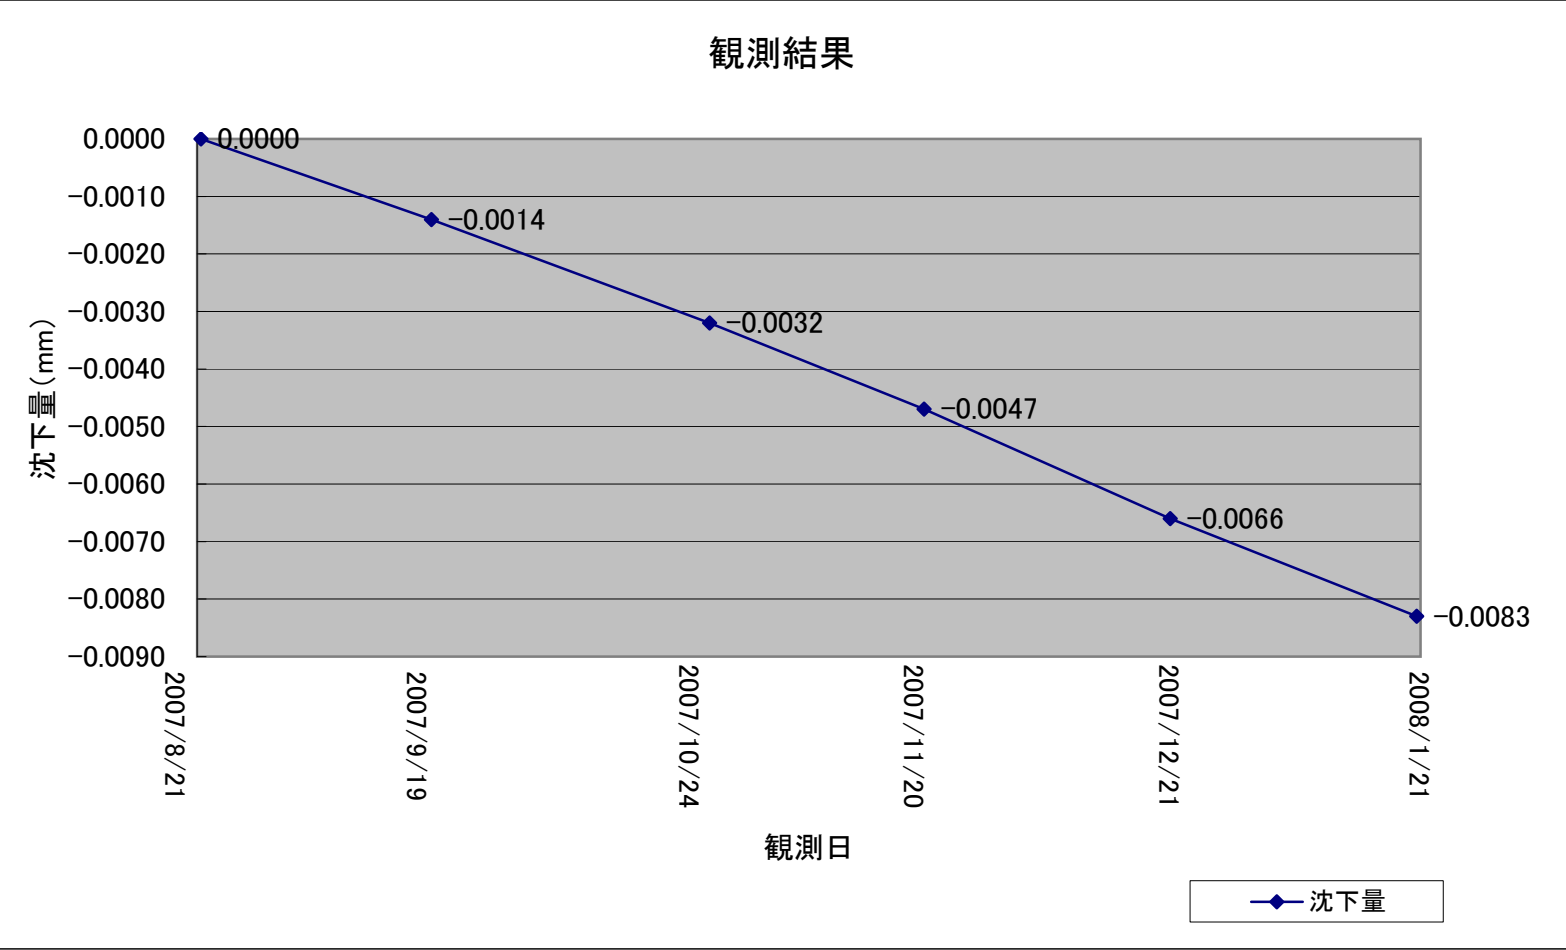
沈下量結果一覽  
計測地点：9

**計測地点 9 駐車場脇 沈下量 0.0083m**

計測地点 6 に次いで、8.3mm と大きな沈下量となった。過年度地質調査資料より当地点付近がもっとも軟弱層が厚いことが想定される。半年間の沈下状況も一定の右肩下がりとなっているため、今後もしばらく沈下が進行していくものと予想される。

園路上であり、かつ排水施設もあることから、これら施設への影響が懸念される。

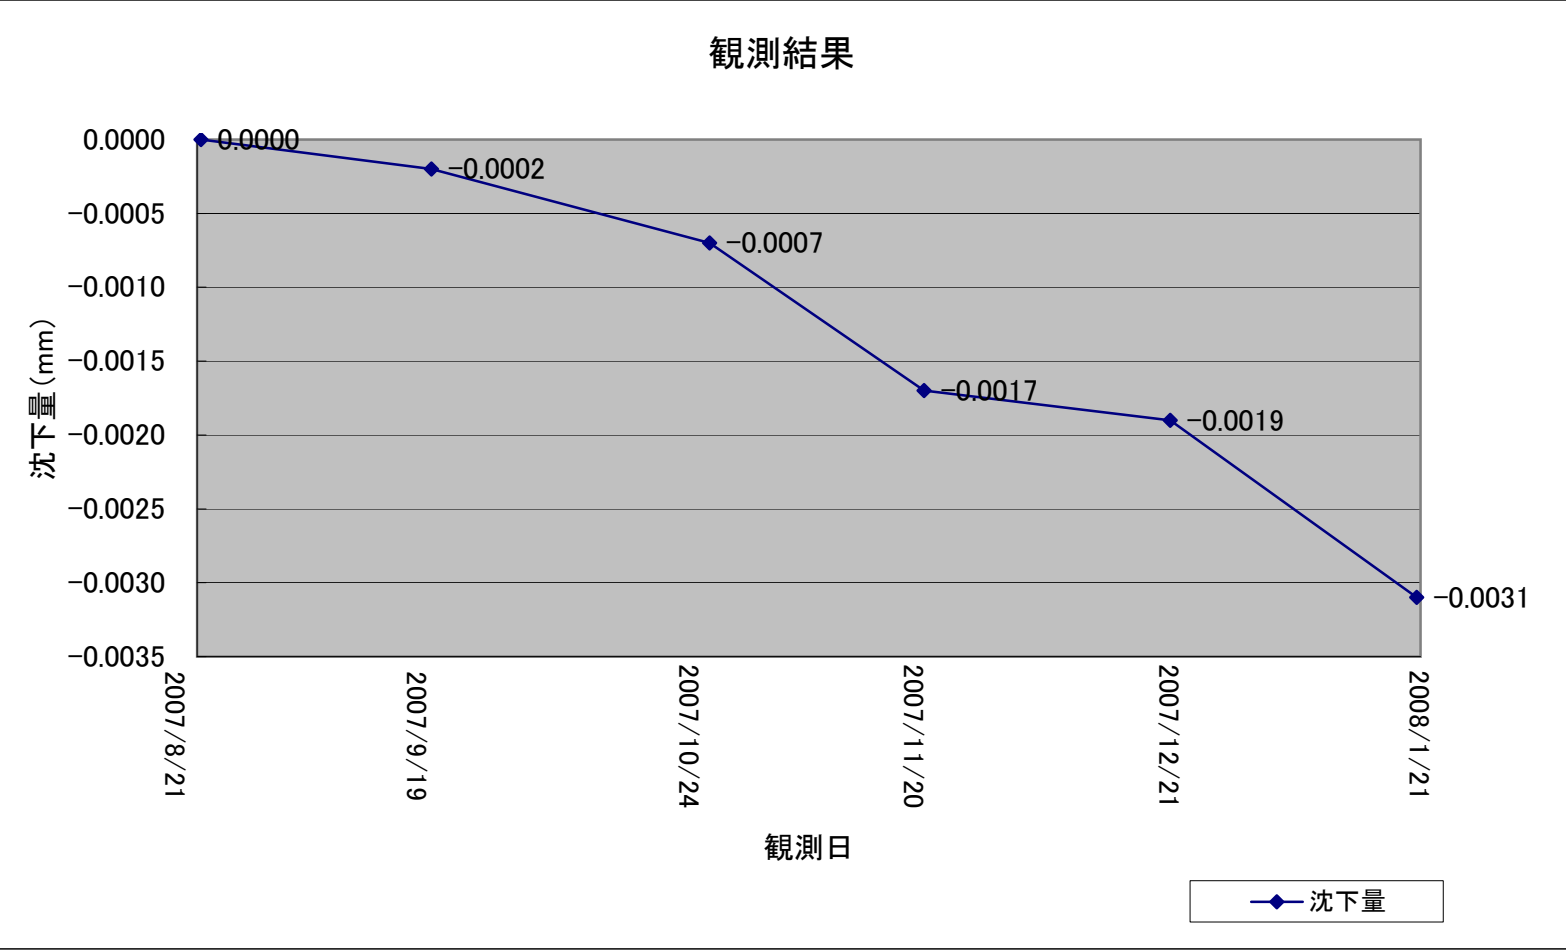
沈下量結果一覽  
計測地点：10

**計測地点 10 駐車場トイレ脇 沈下量 0.0031m**

沈下量は 3.1mm となっているが、沈下によるトイレとの段差は著しく、補修が必要である。過年度地質調査資料より軟弱層は約 13m 堆積している。半年間の沈下状況では、一律ではないものの今後も沈下が継続していくことと思われる。
