常時没水している構造物等を可視化し施設の管理効率化に資する技術(水中可視化)

現場試行結果報告

令和2年2月21日

株式会社アーク・ジオ・サポート

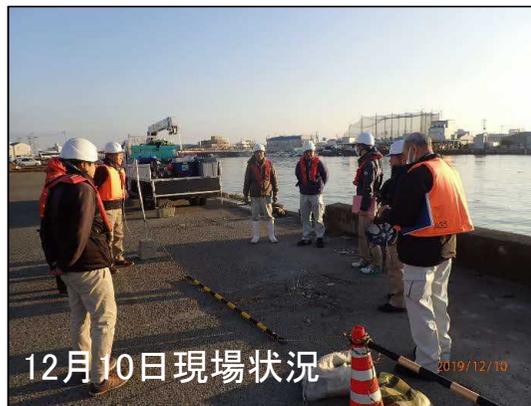
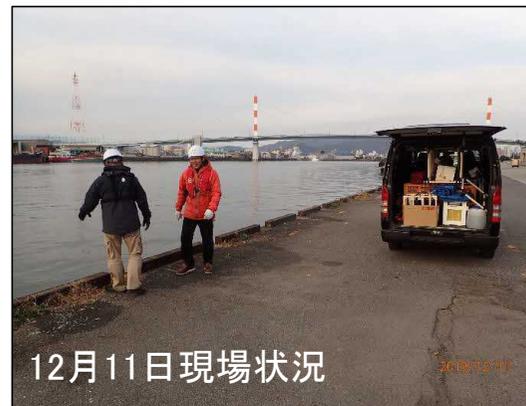
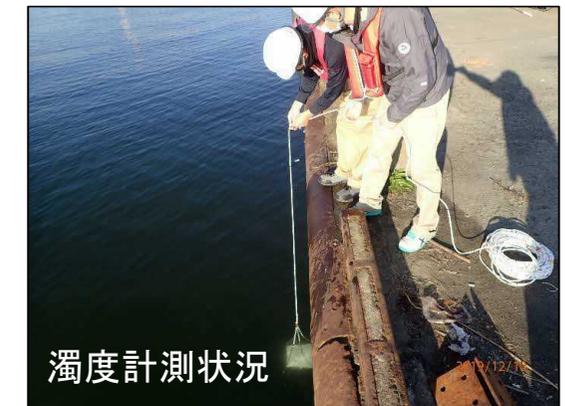
現場試行 & 検証結果 (末広物揚場 (-4.0m))

ARISによる調査では、鋼矢板に異常は確認することができなかった。(潜水調査により判明した開孔箇所を、ARIS撮影画像を詳細に確認したが、開孔の有無を確認することはできなかった。)

鋼矢板の開孔を2箇所確認

a	<input type="checkbox"/> 腐食による開孔や変形、その他著しい損傷がある <input type="checkbox"/> 開孔箇所から裏埋材が流出している
b	<input checked="" type="checkbox"/> L.W.L付近に孔食がある / 全体的に発錆がある
c	<input type="checkbox"/> 部分的に発錆がある
d	<input type="checkbox"/> 腐食による開孔や変形はない

潜水士撮影 開孔1(60×160mm)

潜水士撮影 開孔2(80×240mm)

潜水士による目視調査と同等の結果を得ることはできず、現場実装に際して課題が残る。

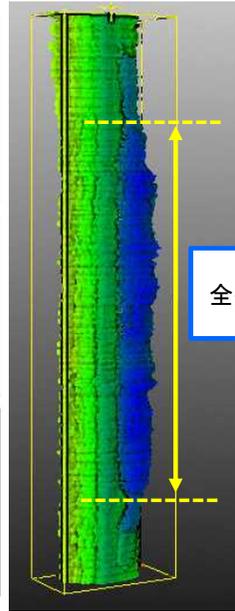
全長 l の計測

D1、D3: 残存電気防食工の端から約100mmの位置での外周長
 D2: 残存電気防食工中央部での外周長
 l: 残存電気防食工の長さ

調査方法 / 寸法計測値 (cm)	参考図	ARIS調査	潜水調査
D1	130	63	57
D2	130	64	66
D3	130	57	58.2
l	90	118	126
残存体積 (cm ³)	95,063	27,713	28,729

潜水士による調査と同等の結果を得ることができた。
 ただし、計測に先立ち、海中生息物の除去が必要であり、
 現場実装に際して課題が残る。(海中生息物の影響を受ける)

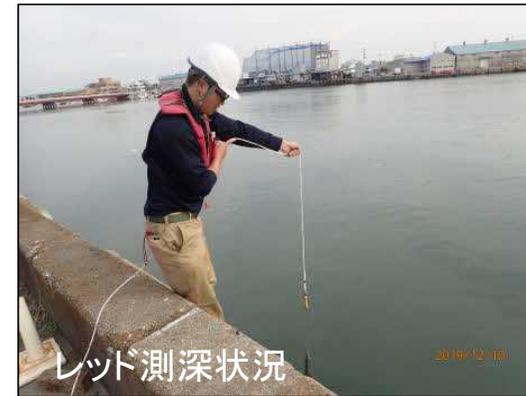
図: 末広物揚場(-4.0m) レッド、マルチ測深結果比較断面

測深結果より、末広岸壁(-5.0m)、末広物揚場(-4.0m)で海底地盤の洗掘、堆積箇所を確認。

a	<input type="checkbox"/> 岸壁全面で深さ1m以上の洗掘がある <input type="checkbox"/> 洗掘に伴い、マウンド等や岸壁本体への影響が見られる
b	<input type="checkbox"/> 岸壁全面で深さ0.5m以上1m未満の洗掘がある
c	<input checked="" type="checkbox"/> 深さ0.5m未満の洗掘又は堆積がある
d	<input type="checkbox"/> 変状なし

レッドによる測深とマルチビームによる測深結果は、ほぼ一致しており、マルチビームによる測深は十分な精度を要していることが確認できた。
